Załącznik 3 DO PROTOKOŁU Z ODBIORU WSTĘPNEGO

**REDKOM PARK Bielsko**  
**Uwagi bieżące do aktualnie realizowanych Robót**

**21.11.2024**

Inspektor nadzoru robót bud.  
Piotr Andrzejczak

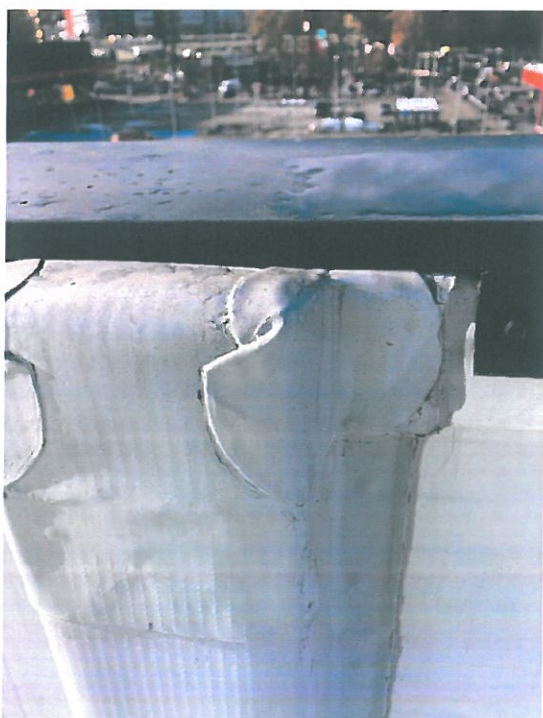
● Zdjęcie 6, Niedogrzana membrana oraz braki w obróbkach, oś 5/C3'

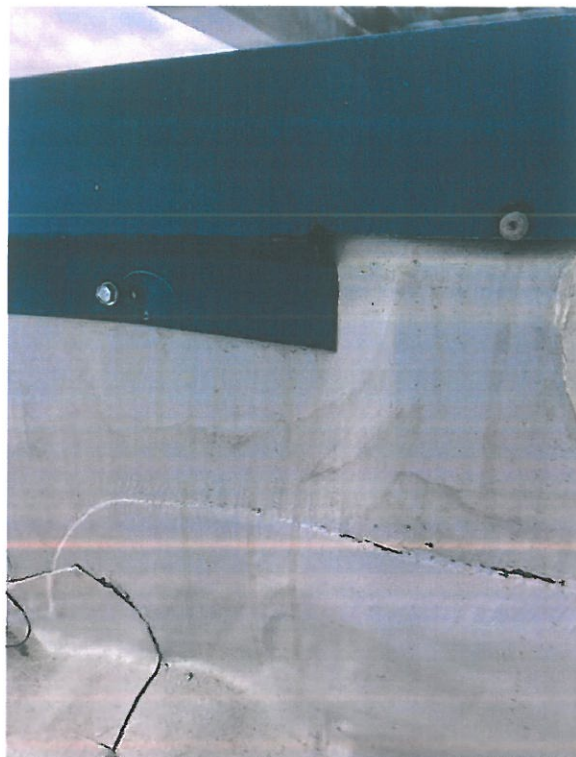
● Zdjęcie 9, Dokończyć montaż obróbek attyk, dotyczy całego dachu

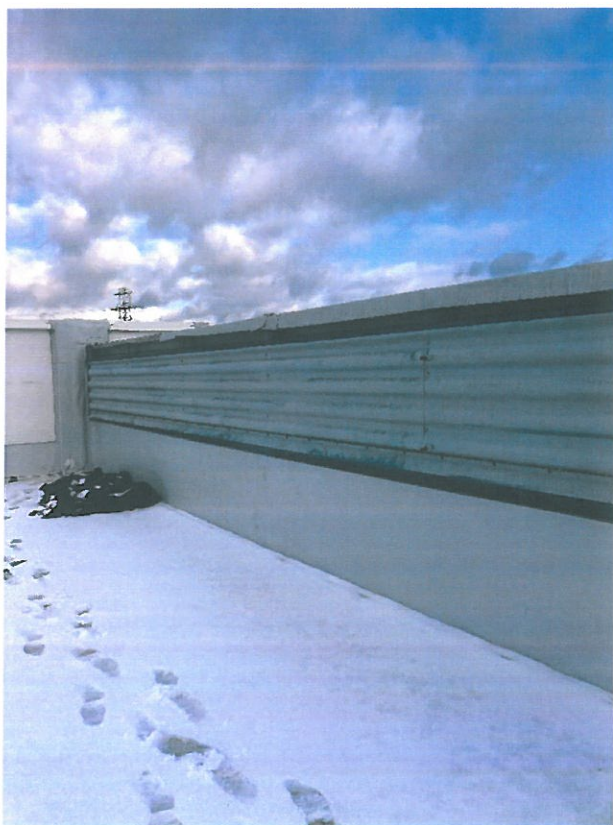
● Zdjęcie 10, Ostra krawędź wrzyna się w membranę, powodując jej uszkodzenie

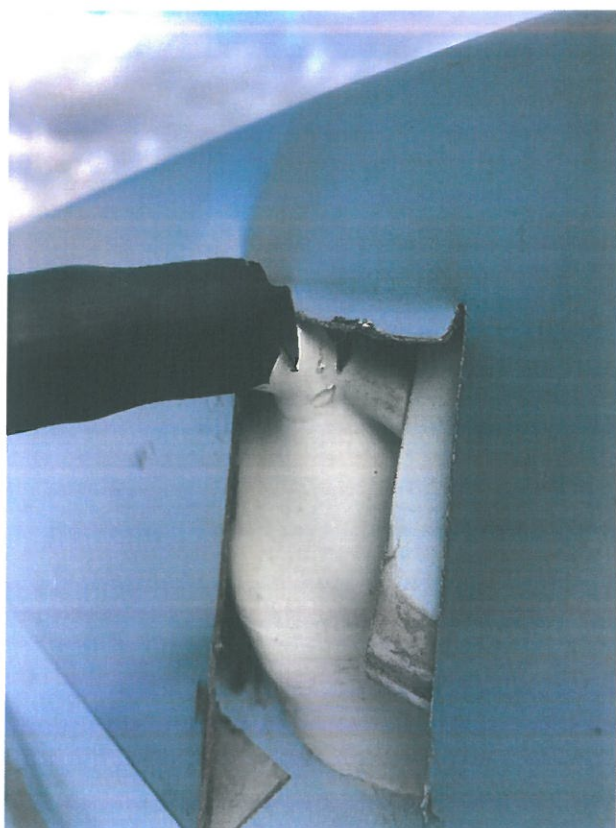
● Zdjęcie 18, Opis jak dla Zdjęcia 15

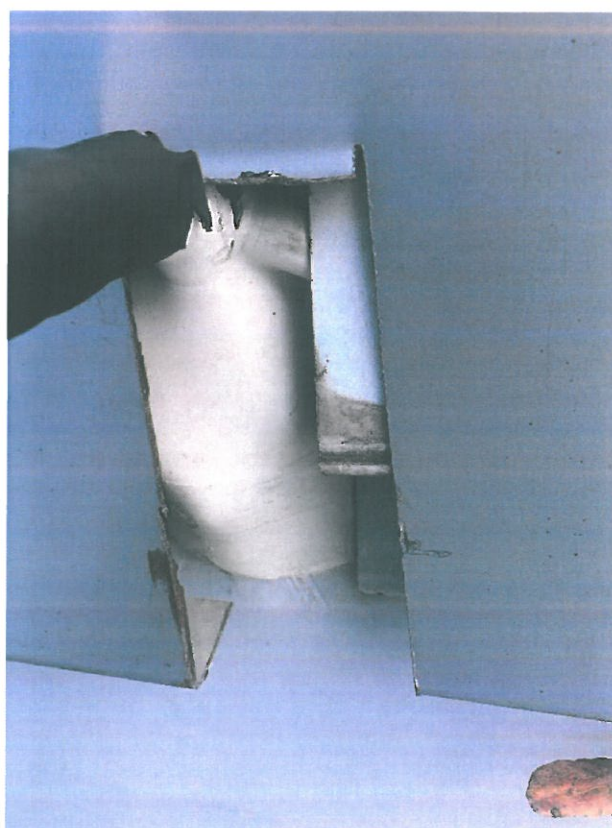
● Zdjęcie 19, Nieszczelność – uszkodzenie kołnierza uszczelniającego pręt inst. odgromowej, oś E

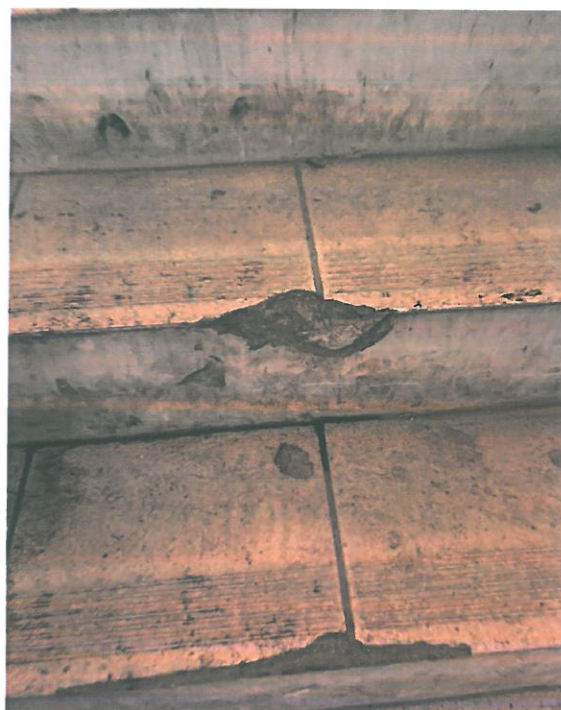
Zdjęcie 43, Wykonać naprawy i malowanie pomieszczeń technicznych

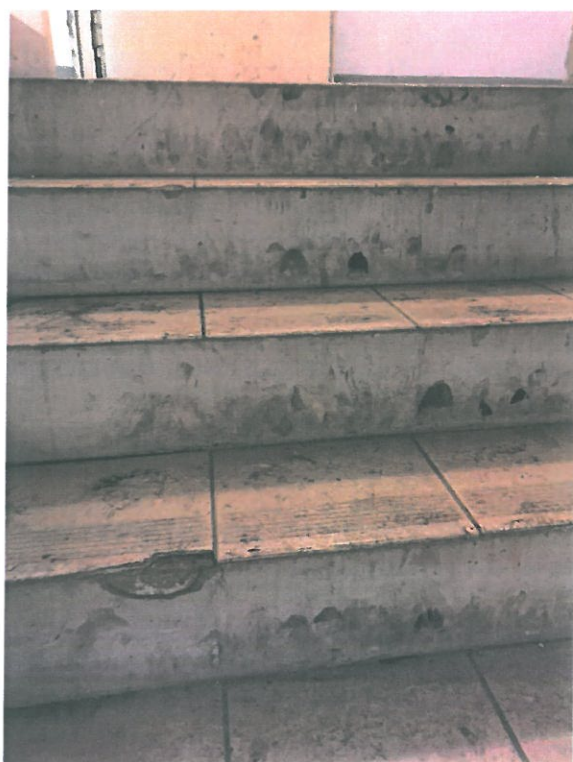
Zdjęcie 44, Wykonać naprawy uszkodzeń schodów w budynku technicznym

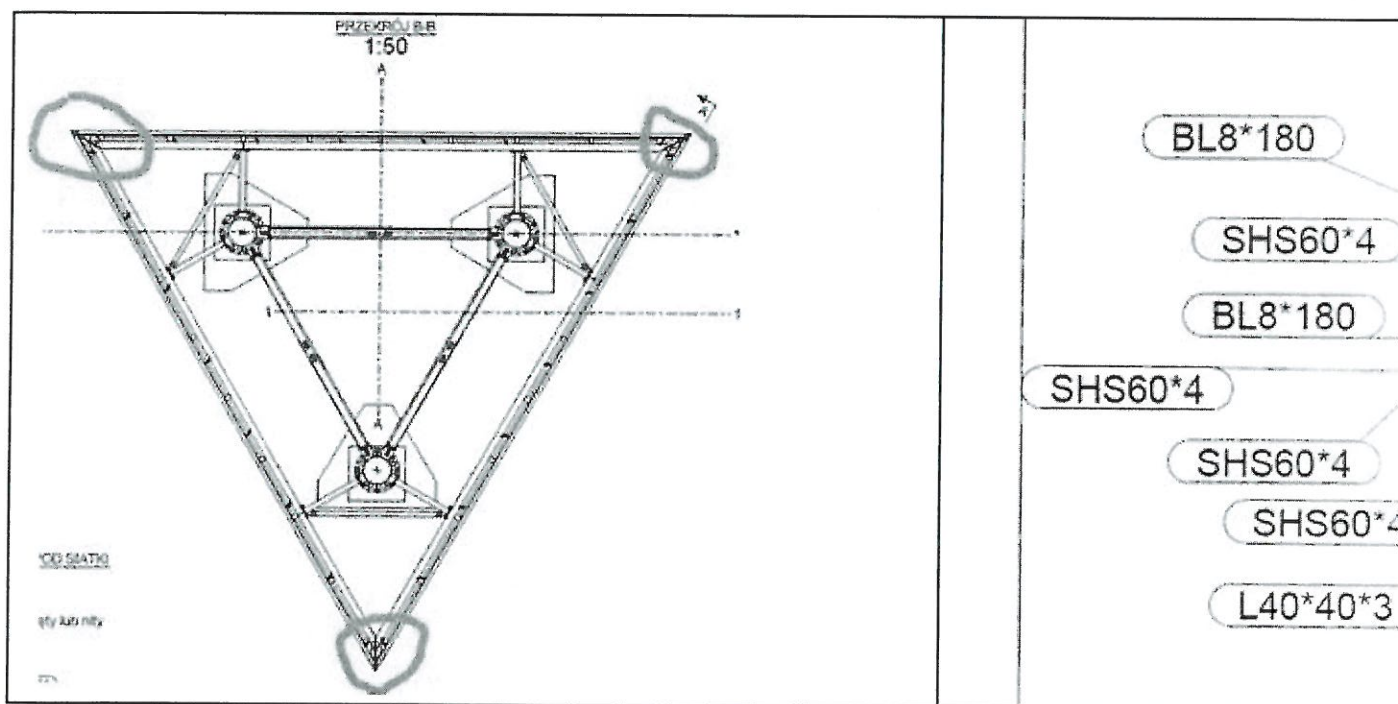
1. Proszę dostarczyć kompletną kartę materiałową (zawartość jak wskazywałem w przypadku B8).
2. Do uzupełnienia brakujące śruby M16 w węzłach narożnych ram, stanowiących podkonstrukcję pod siatki, tj. w poniższych miejscach (ekipa montażowa czeka na dostawę krótszych śrub, które się zmieszczą w tym miejscu) – dotyczy wszystkich węzłów narożnych:

3. We wszystkich węzłach opisanych w punkcie 2 powyżej należy sprawdzić i dokręcić połączenia śrubowe. Stwierdzono przypadki niedokręcenia.
4. Do wymiany zbyt krótkie śruby w jednym węźle konstrukcyjnym – pracownik, z którym dokonywałem przeglądu wie o tym i ma wymienić.

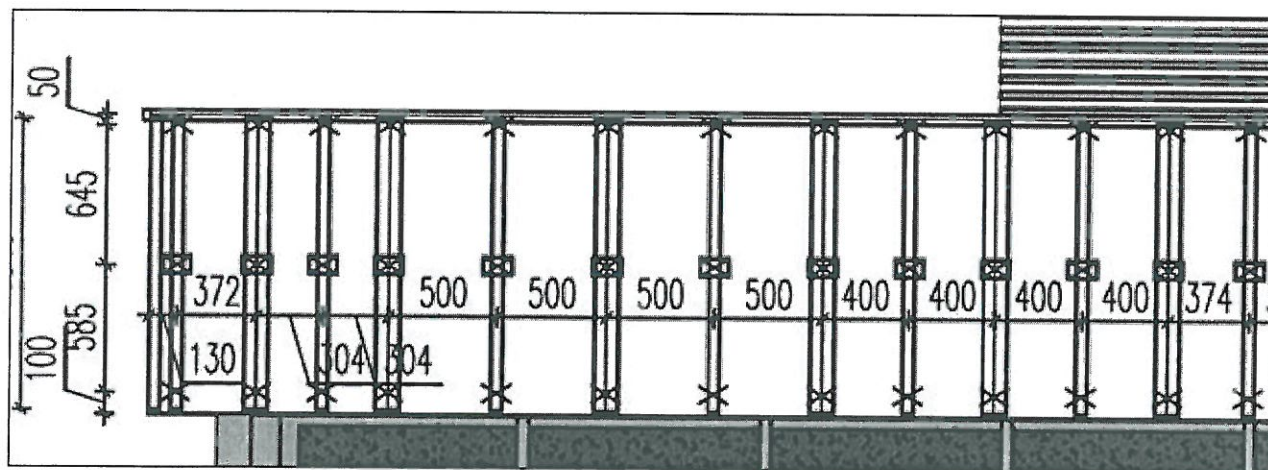
Proszę o wyjaśnienie montażu elewacji wentylowanych na budynku BURGER KING. Według projektu każda konsola dolna i górna, montowana do profili aluminiowych, powinna być przesuwna. Proszę wyjaśnić jak jest zapewniony przesuw tych konsol.

- niektóre wkręty są zamontowane zbyt blisko krawędzi konsol;
- Niektóre konsole są pocięte;
- W niektórych miejscach konsole są łączone do profili za pośrednictwem innych konsol – niezgodnie z projektem.

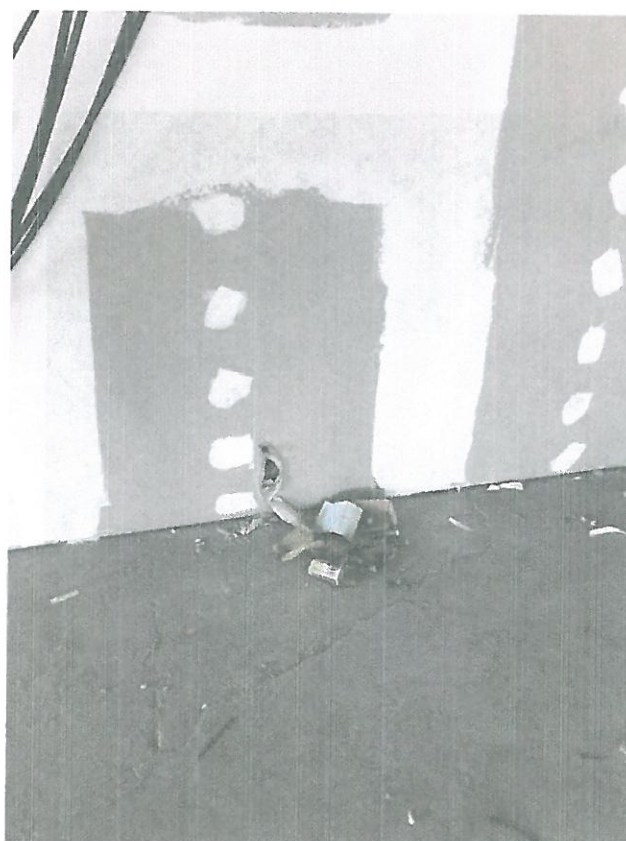
● Zdjęcie 15 – Uszkodzone ściany GW w lokalu L02

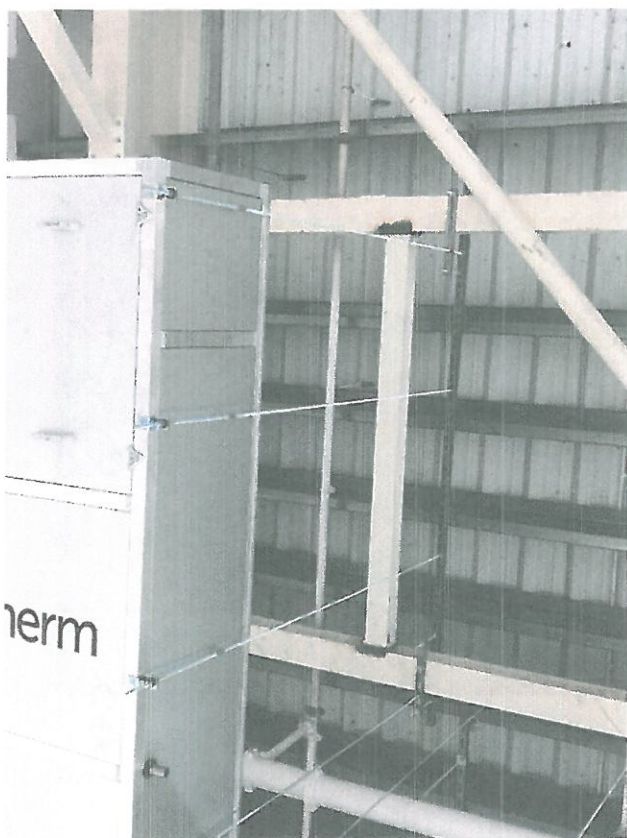
● Zdjęcie 26 – Nadal na budowie występują niepomalowane elementy konstrukcji stalowej. Należy niezwłocznie uzupełnić powłoki malarskie.

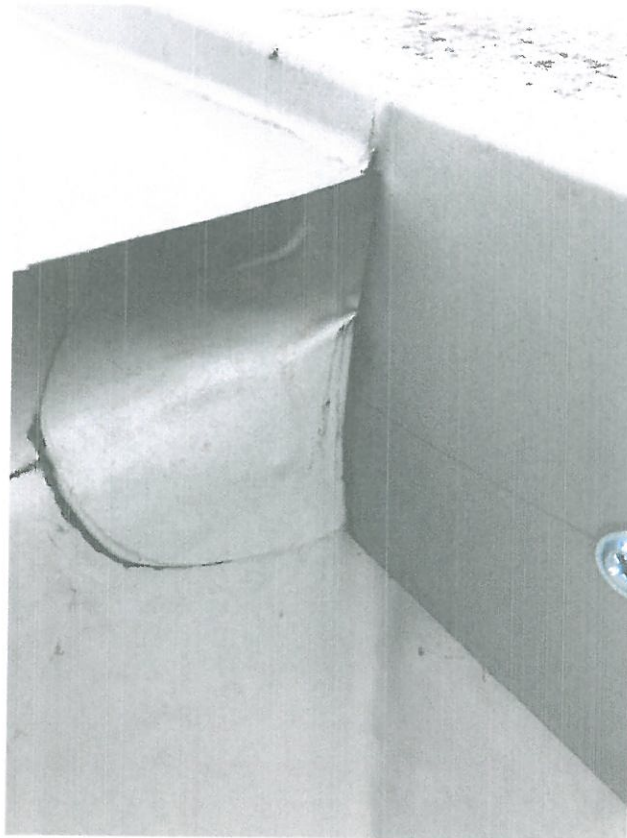
● Zdjęcie 46 – nieprawidłowo docięte i spasowane obróbki attyk – ostre krawędzie wrzynają się w membranę, powodując jej uszkodzenie. Z uwagi na rozszerzalność termiczną metalu, blacha będzie pracować i powodować dalsze uszkodzenia. Dotyczy w szczególności osi 1.

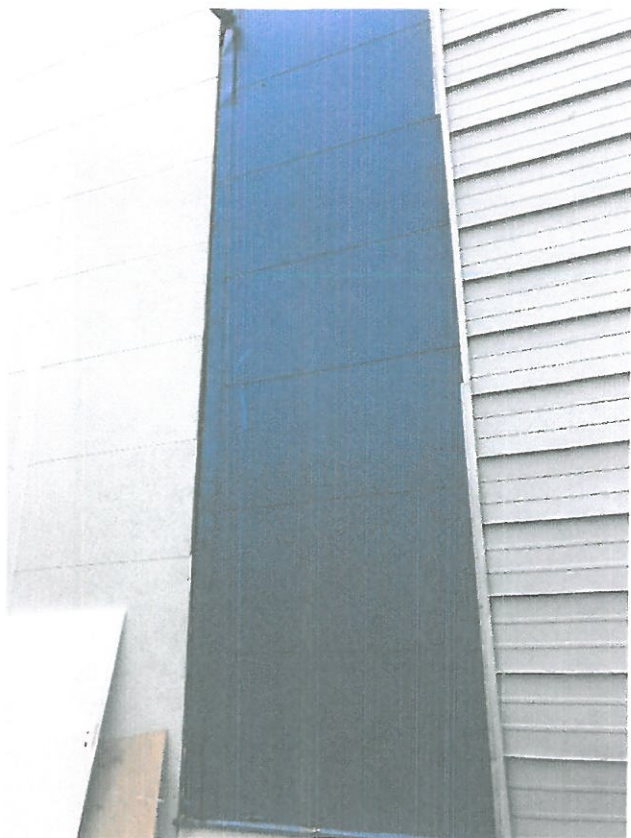
● Zdjęcie 93 – Brak wykończenia i izolacji ściany zewn. przy dylatacji konstrukcyjnej. Oś 11.

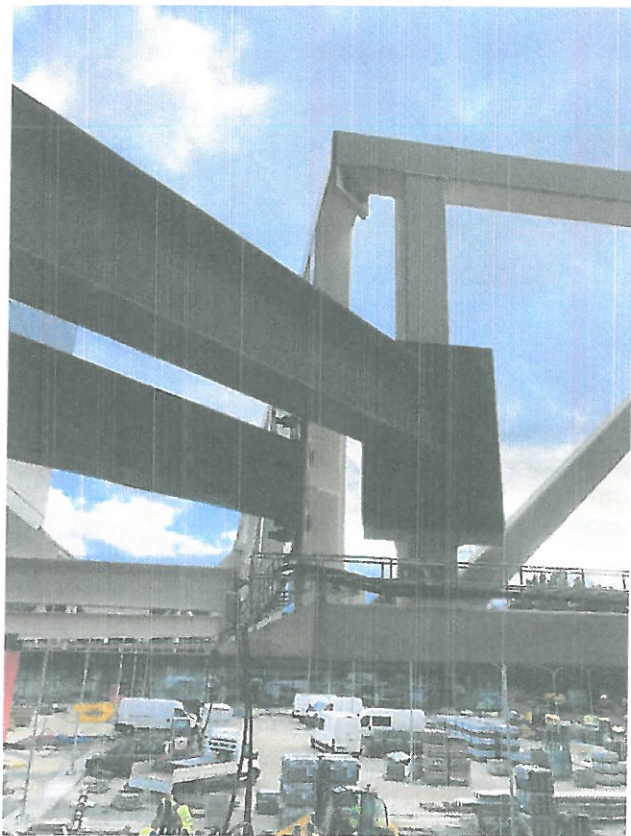
Zdjęcie 11 – Pomalować wszystkie elementy konstrukcji, które nie są pokryte powłokami malarskimi

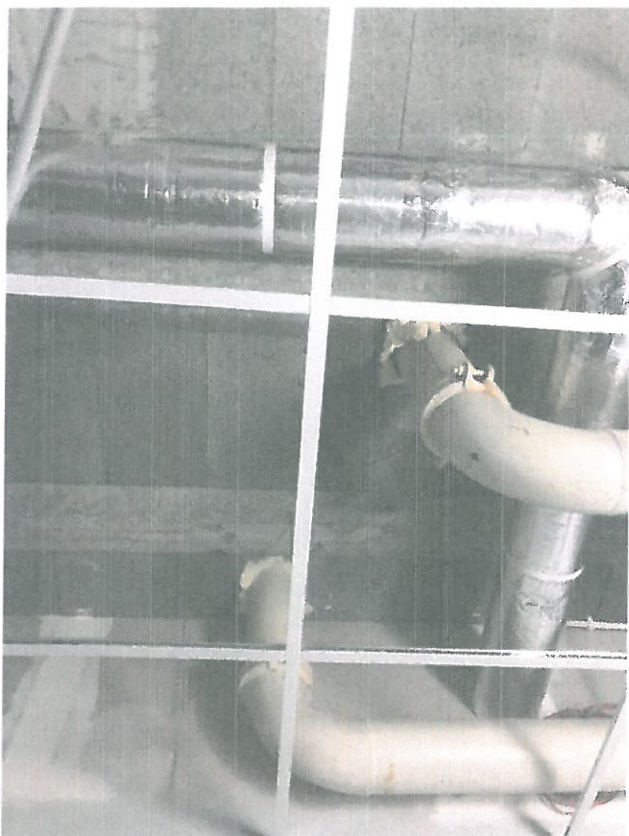
● Zdjęcie 25 – Przed zakryciem sufitów, wykonać przejścia ppoż., lokalizacja – pom. techniczne

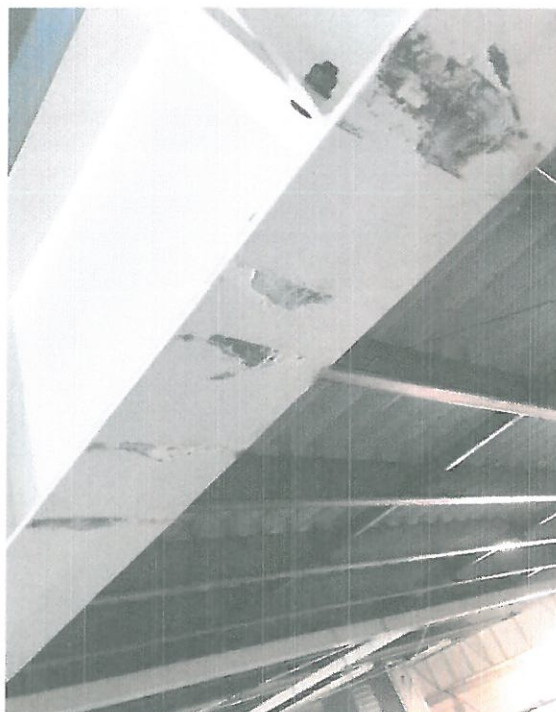
Zdjęcie 2 – Uszkodzenia powłoki malarskiej konstrukcji, dotyczy całej budowy

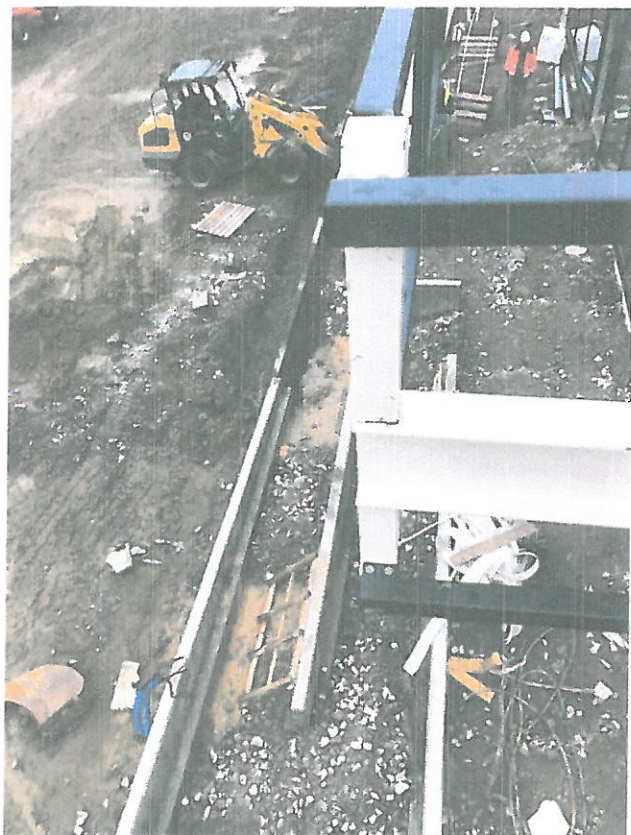
● Zdjęcie 13 – przekięty słupek podkonstrukcji zadaszenia, Etap 2  
strona zachodnia budynku

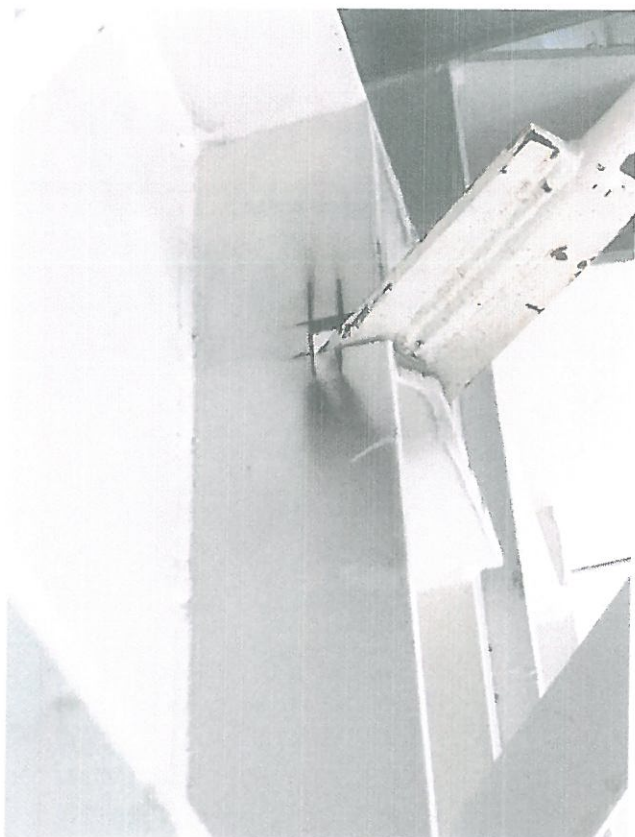
● Zdjęcie 18 – Wycięte fragmenty blach, Etap 2, zachodnia strona budynku. Wymaga potwierdzenia przez GW z projektantem

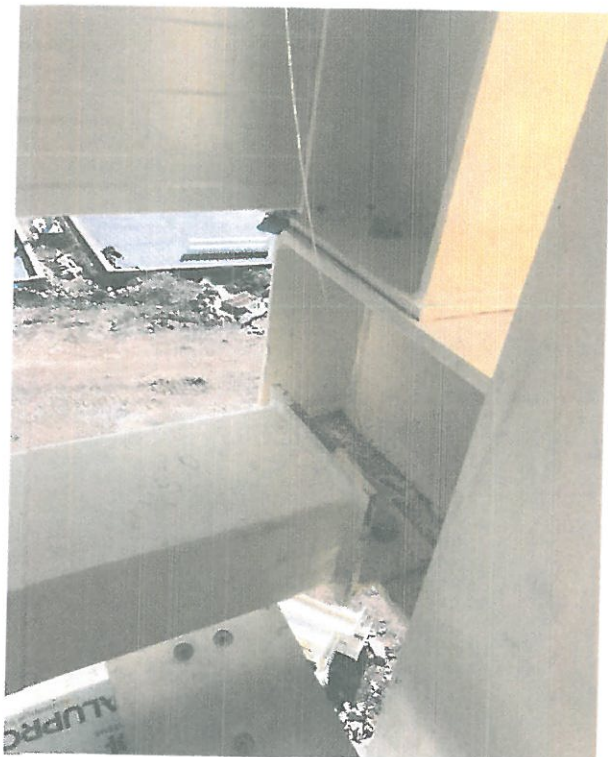
● Zdjęcie 9 – Ubytki powłoki malarskiej, korozja na elementach stalowych

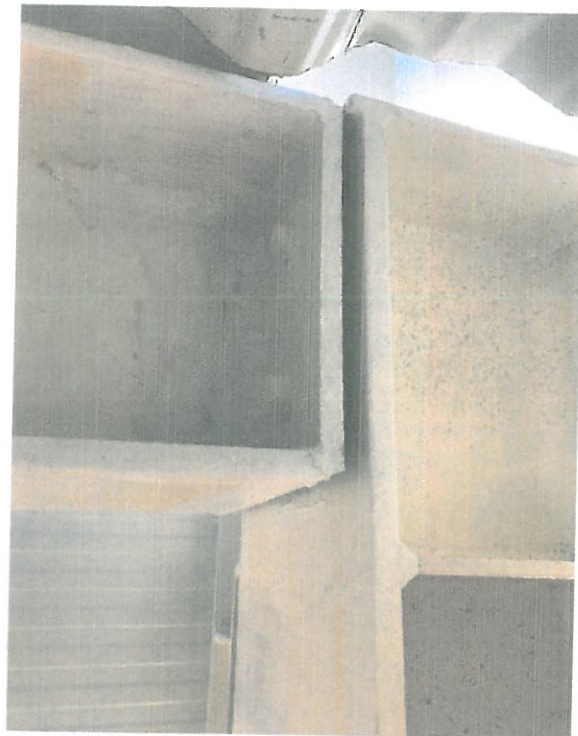
Zdjęcie 10 – Nieprawidłowe spasowanie ryglu ze słupem (strefa wejścia do KAUFland).

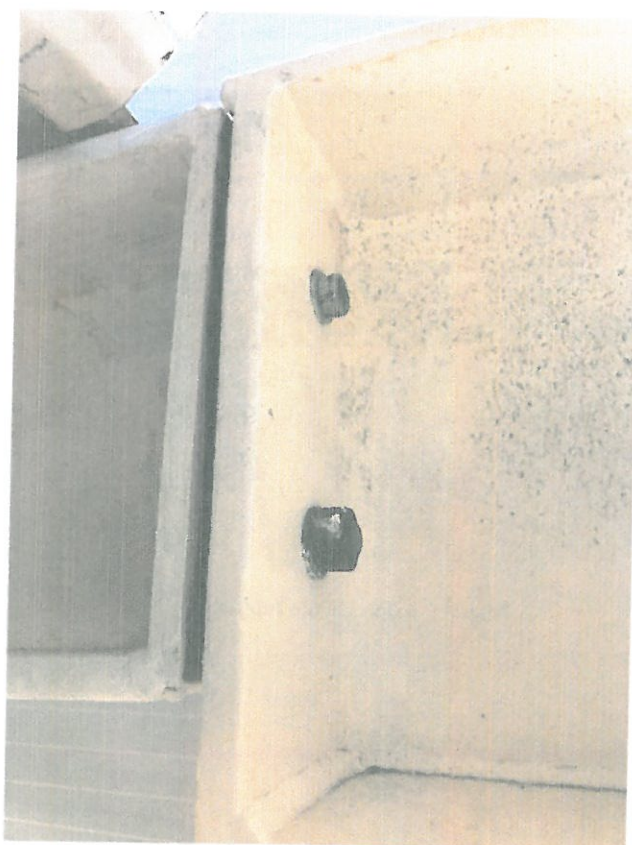
Zdjęcie 12 – Opis jak dla Zdjęcia 10. Ponadto zastosowanie dwóch różnych śrub, niezgodnie z projektem.

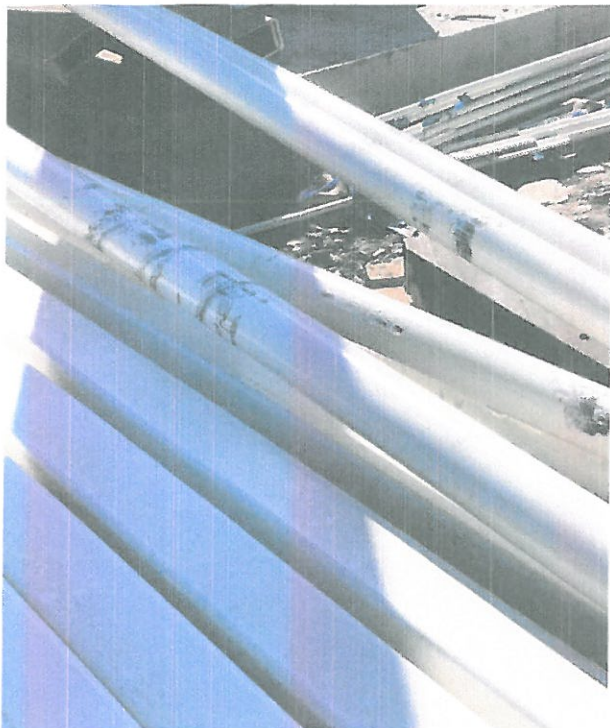
● Zdjęcie 9 – Nieprawidłowe składowanie materiału – liczne uszkodzenia powłoki malarskiej

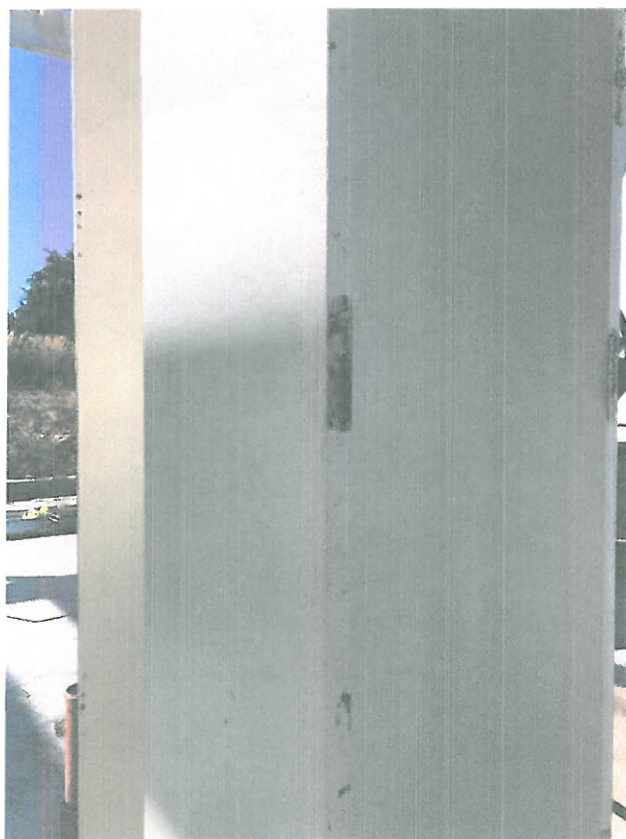
● Zdjęcie 15 – liczne uszkodzenia powłoki malarskiej (Etap 1 i Etap 2)

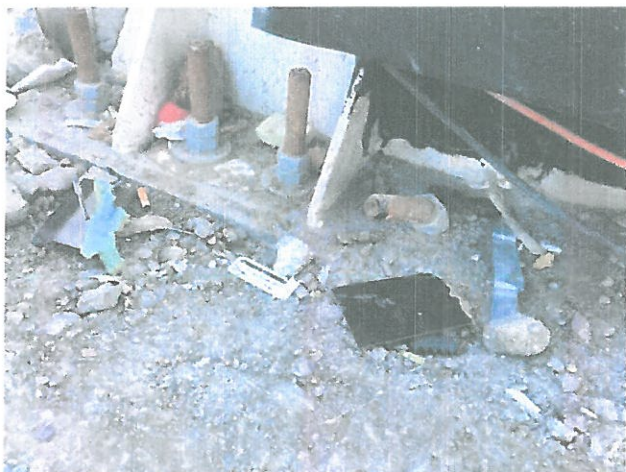
● Zdjęcie 21 – Uszkodzona kotwa (oś 11)

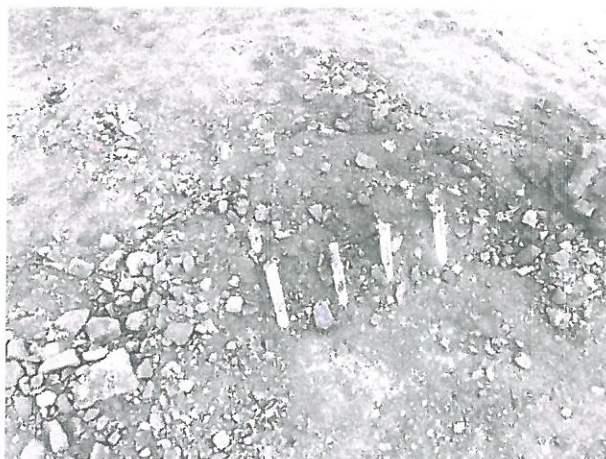
Foto 21 – uszkodzone kotwy w stopie fundamentowej Etap 2.  
Do czasu wyjaśnienia z Projektantem brak zgody na montaż  
słupa na tych kotwach.

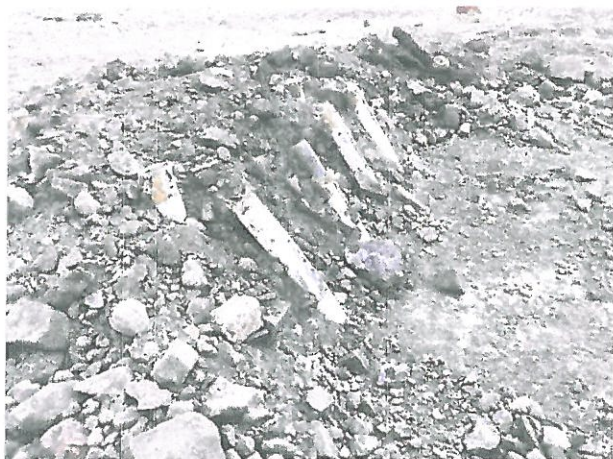
Foto 22 – uszkodzone kotwy w stopie fundamentowej Etap 2.  
Do czasu wyjaśnienia z Projektantem brak zgody na montaż  
słupa na tych kotwach.

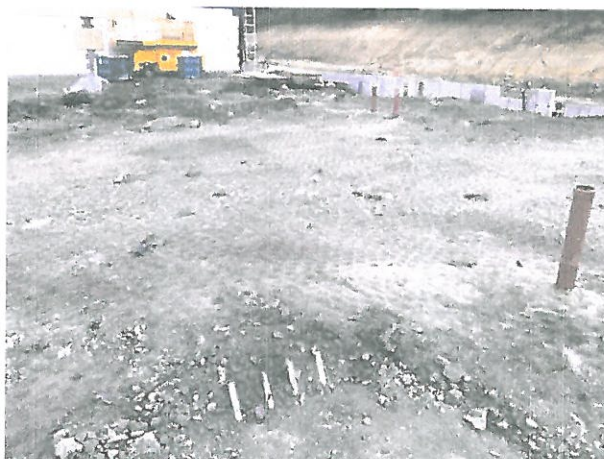
Foto 23 – uszkodzone kotwy w stopie fundamentowej Etap 2.  
Do czasu wyjaśnienia z Projektantem brak zgody na montaż  
słupa na tych kotwach.

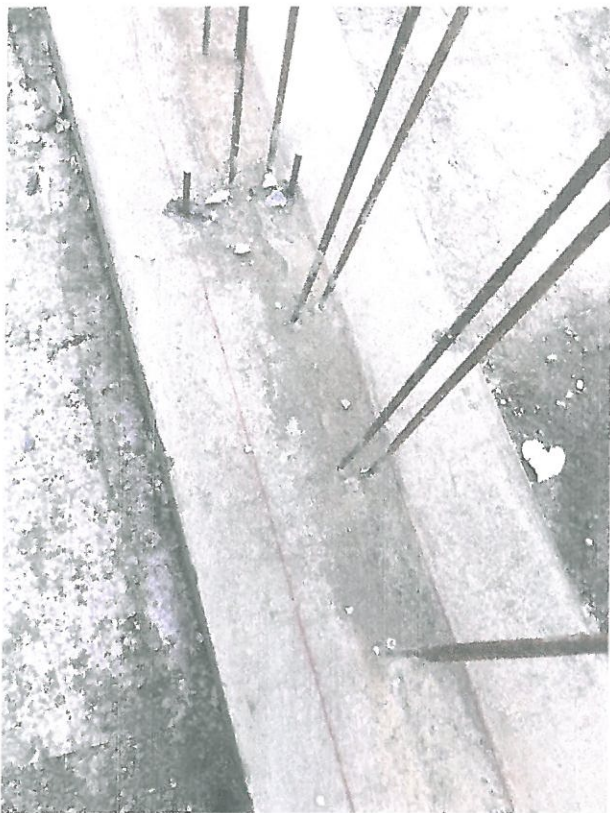
Foto 24 – nieprawidłowo wytrasowane pręty startowe rampy terenowej – zgłoszone na budowie

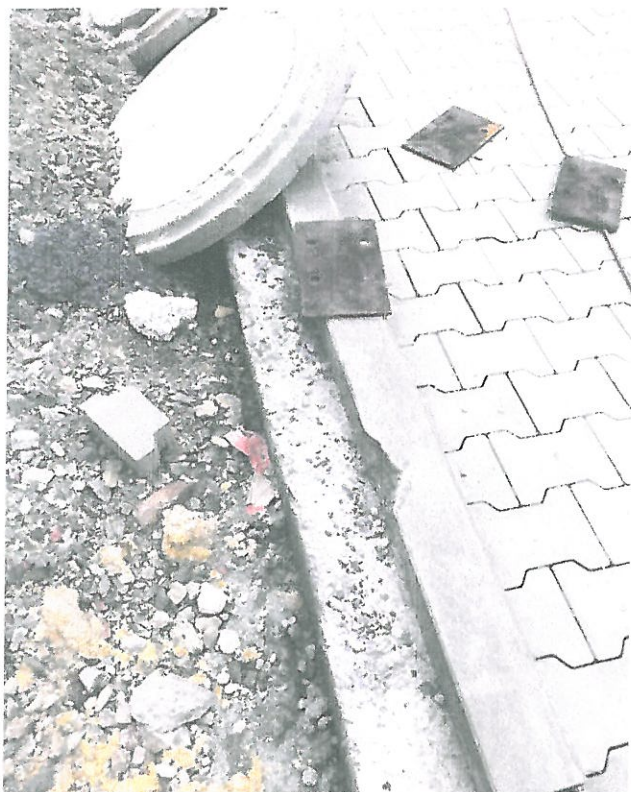
Foto 26 – krawężniki uszkodzone przez składowanie materiału, do wymiany
