Aqua S.A.

Raport z inspekcji / Inspekcja:: 1

| Ulica od studni: <b>ul.Warszawska 180</b> | Mapa nr 1 | Od studni: <b>S7.2</b> |

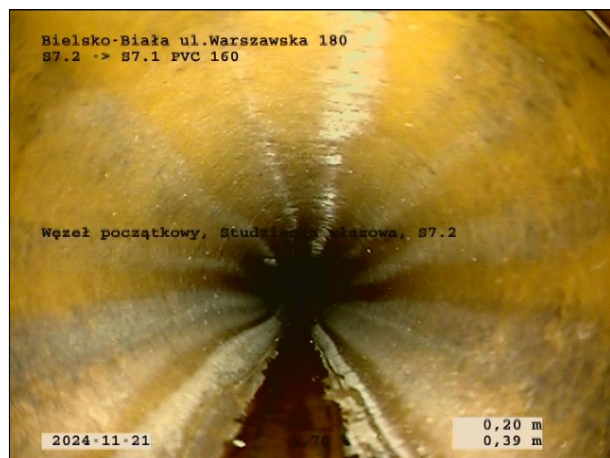
Zdjęcie: 22\_1A, 00:00:00  
0,39m, Węzeł początkowy, Studzienka włazowa, S7.2

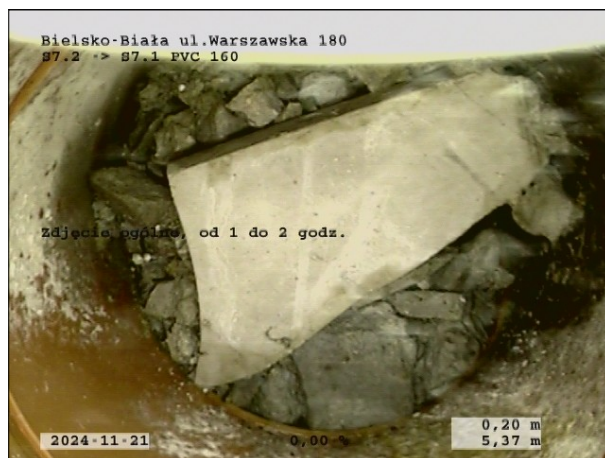
Zdjęcie: 22\_2A, 00:00:40  
5,37m, Zdjęcie ogólne, od 1 do 2 godz.

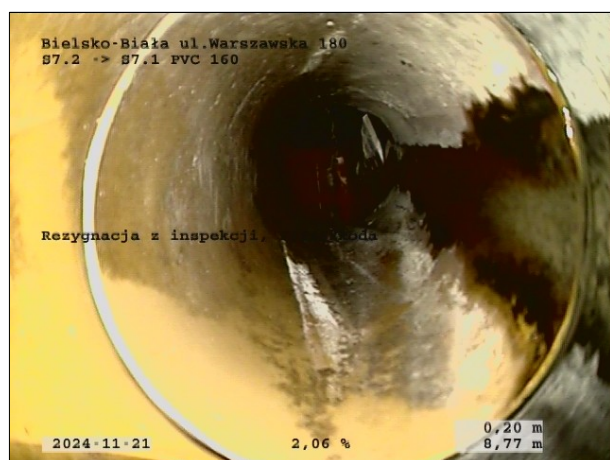
Zdjęcie: 22\_3A, 00:01:19  
8,78m, Rezygnacja z inspekcji, Przeszkoda

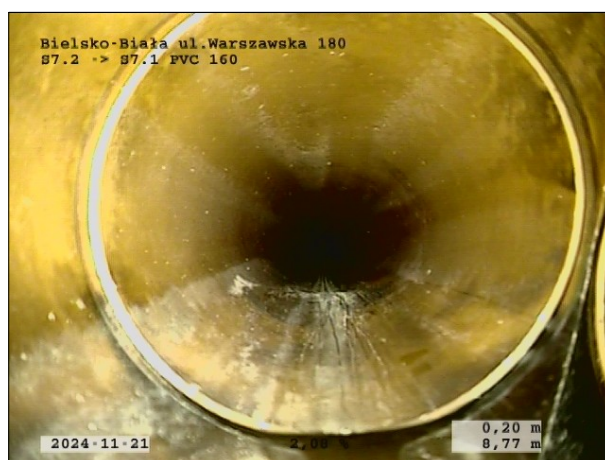
Zdjęcie: 22\_3B, 00:01:19  
8,78m, Rezygnacja z inspekcji, Przeszkoda
