Aqua S.A.

## Raport z inspekcji / Inspekcja:: 1

| Ulica od studni: <b>ul.Warszawska 180</b> | Mapa nr 1 | Od studni: <b>S1</b> |

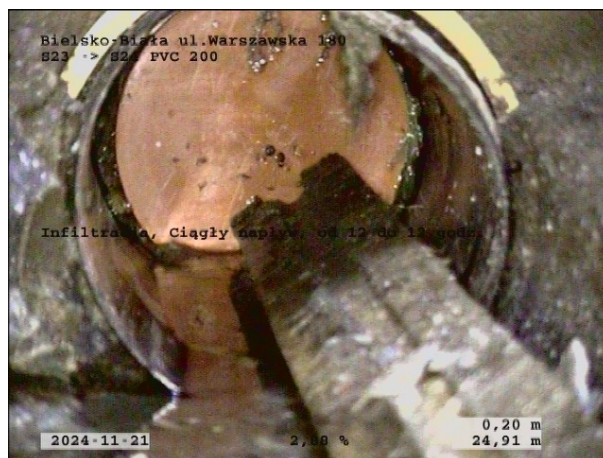
| 1:210 | Pozycja | Obserwacja | MPEG | Zdjęcie | | | | | |
|---|---|---|---|---|---|---|---|---|---|
| | | Infiltracja, Ciągły napływ, od 12 do 12 godz. | 00:02:28 | 33_2A | | | | | |

Zdjęcie: 33\_2A, 00:02:28  
24,91m, Infiltracja, Ciągły napływ, od 12 do 12 godz.
