Załącznik 3 DO PROTOKOŁU Z ODBIORU WSTĘPNEGO

**REDKOM PARK Bielsko**  
**Uwagi bieżące do aktualnie realizowanych Robót**

**21.11.2024**

Inspektor nadzoru robót bud.  
Piotr Andrzejczak

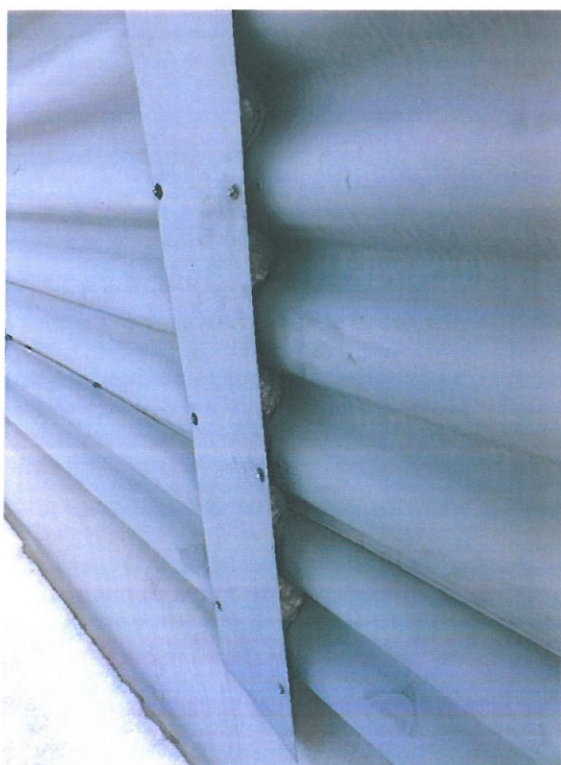
● Zdjęcie 3 – Niedokręcona obróbka, oś H

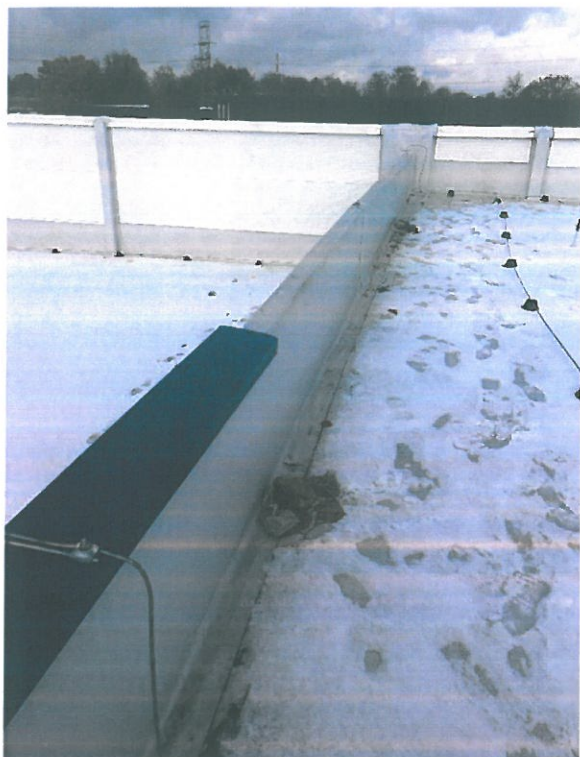
● Zdjęcie 9, Dokończyć montaż obróbek attyk, dotyczy całego dachu

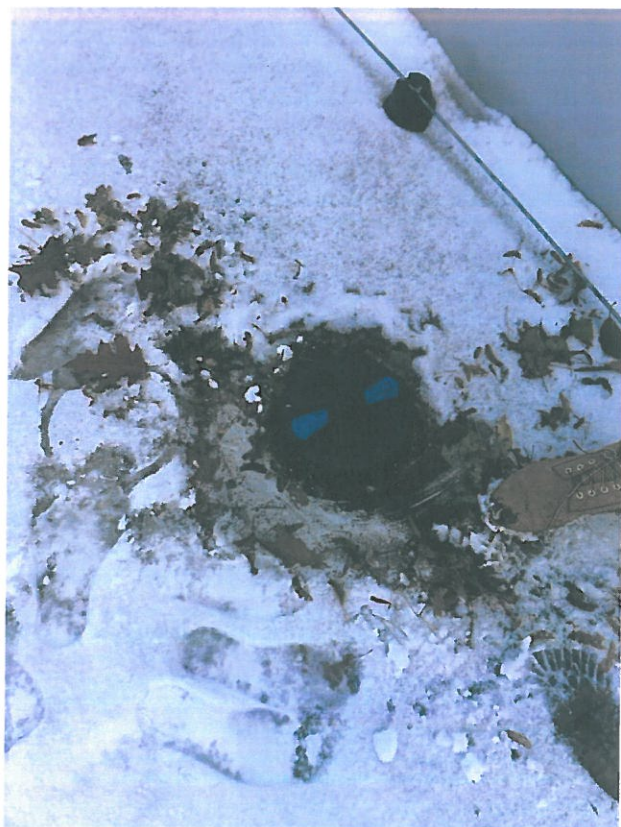
● Zdjęcie 15, Oczyszczyć wszystkie wpusty (również na dachu BURGER KING)

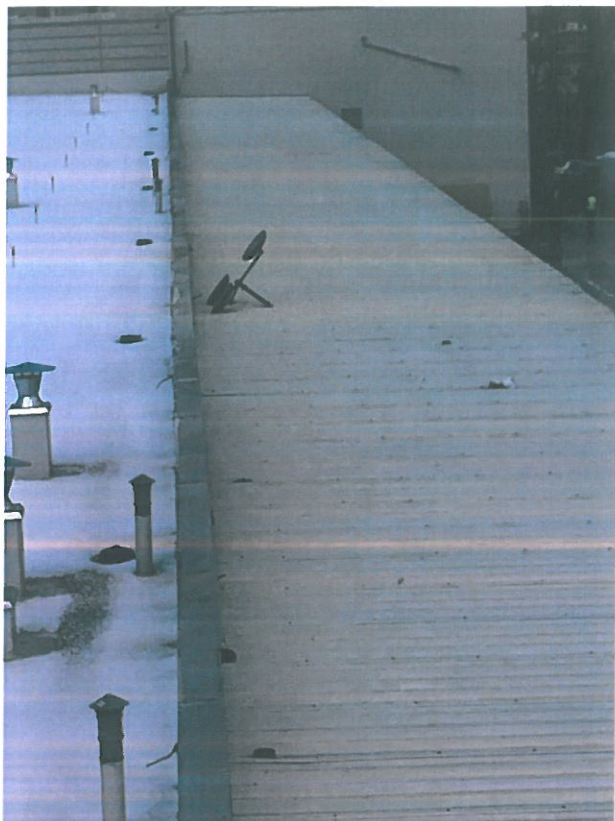
● Zdjęcie 17, Usunąć pozostałości instalacji po demontażu

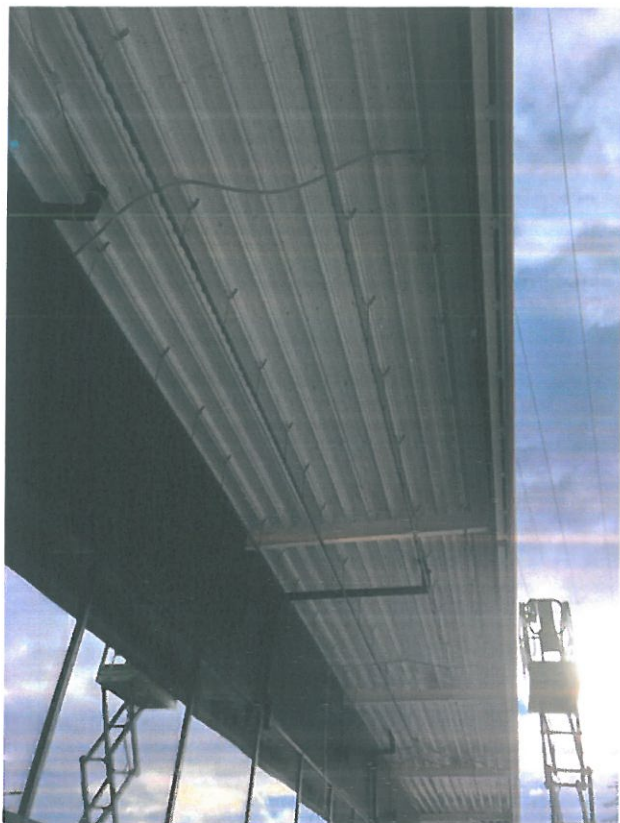
Zdjęcie 27, Montaż podsufitki zadaszenia wymaga natychmiastowego zwiększenia tempa i ilości ludzi!

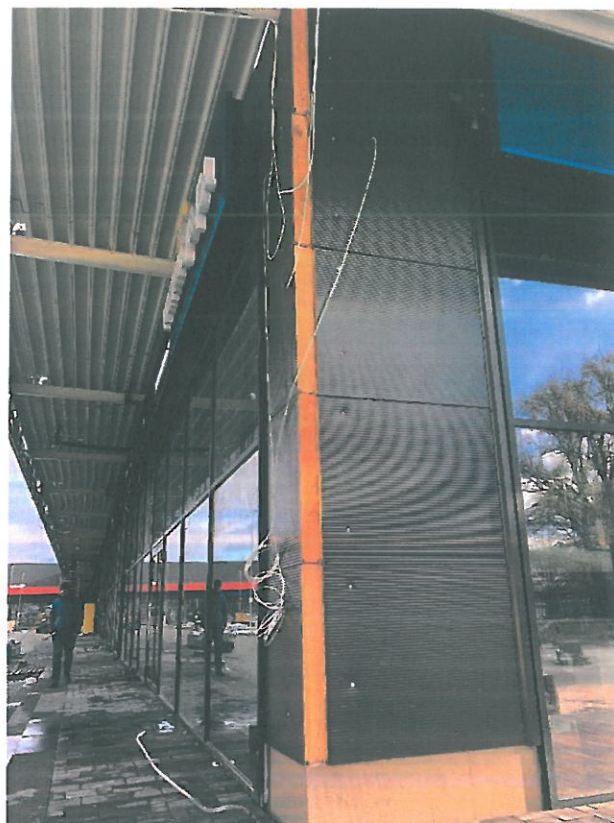
Zdjęcie 28, Wykonać brakujące obróbki ścian osłonowych  
WYKONANO

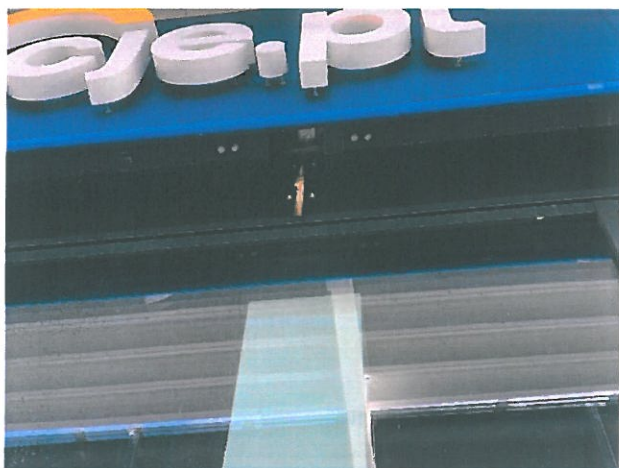
Zdjęcie 29, Na ścianach osłonowych występują liczne braki w obróbkach – przykład nad witryną lokalu WAKACJE.PL. Aktualnie utrudniony dostęp.

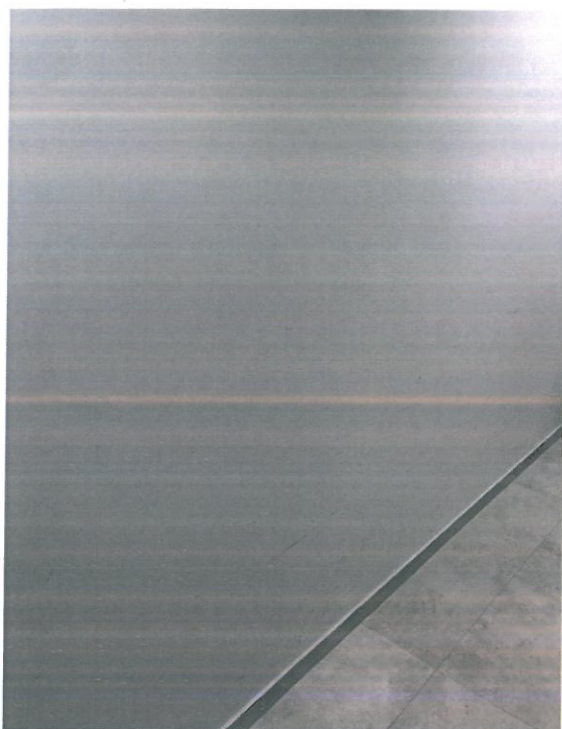
Zdjęcie 33, Wykonać ponowne malowanie zabrudzonych ścian  
(lub skutecznie oczyścić)  
↓  
WYKONANO

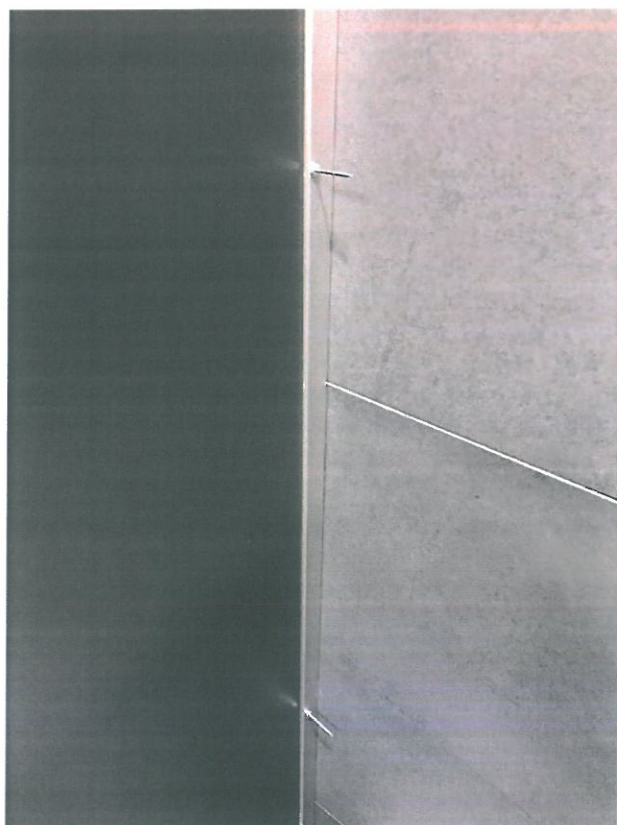
● Zdjęcie 39, Nieukończone i pozostawione nity w kabinie  
toaletowej męskiej  
WYKONANO

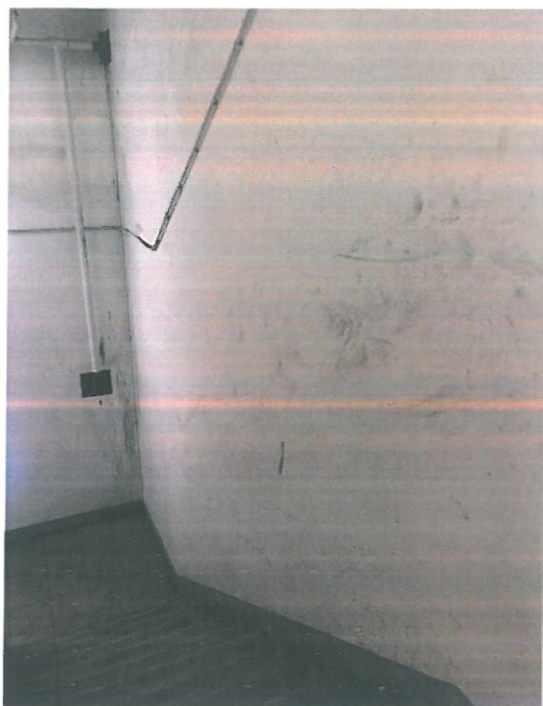
Zdjęcie 43, Wykonać naprawy i malowanie pomieszczeń technicznych

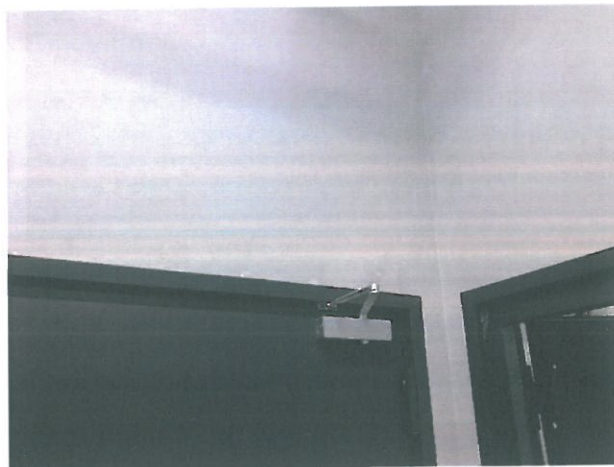
● Zdjęcie 48, Wykonać ponowne malowanie zabrudzonych ścian (lub skutecznie oczyścić) – pomieszczenia „security” T.02

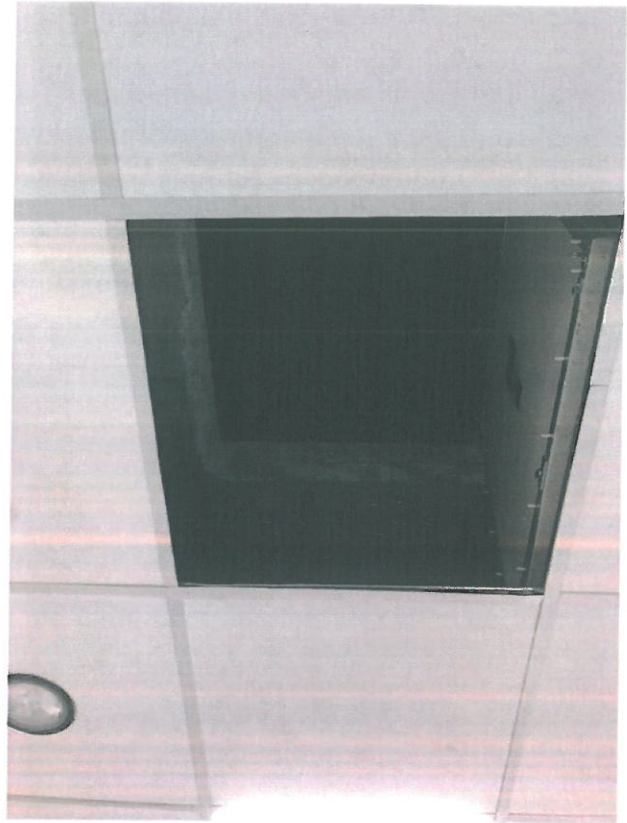
● Zdjęcie 52, Brak schodów na strop nad pom. security T.02, zgodnie z projektem

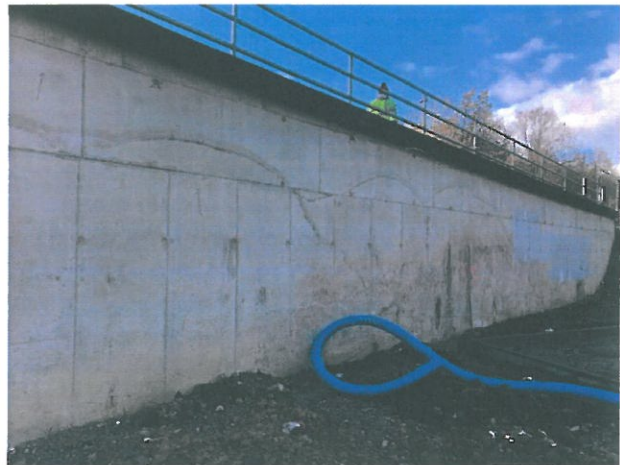
● Zdjęcie 57, Oczyszczyć mur oporowy od str. Ul. Warszawskiej po składowaniu materiału

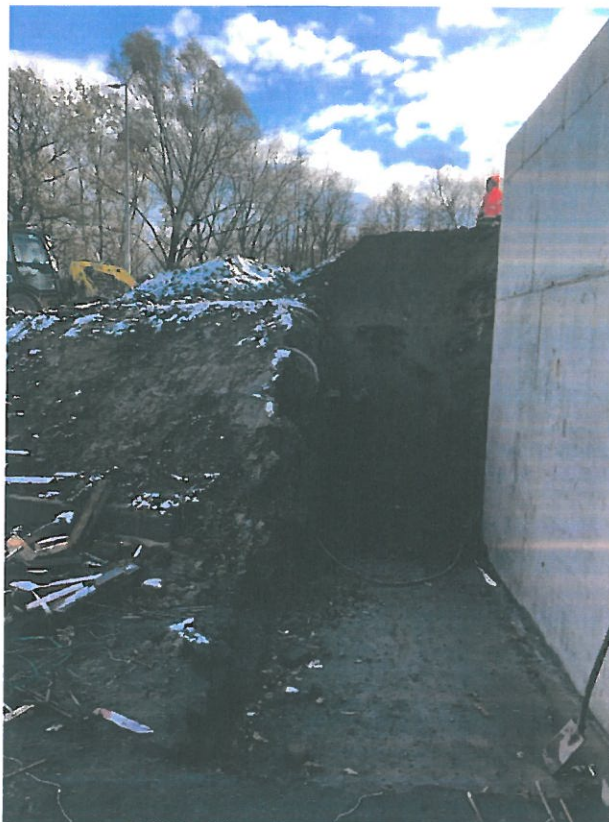
● Zdjęcie 59, Brak zgłoszenia do odbioru zbrojenia i szalunku muru oporowego

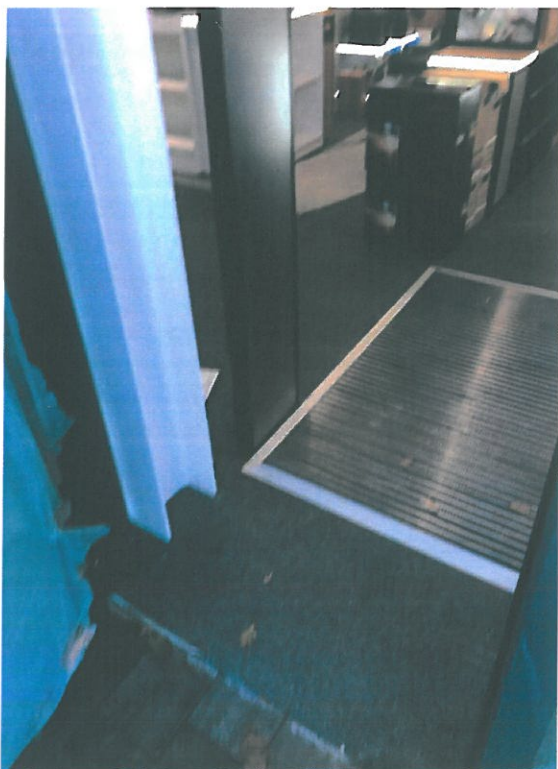
Zdjęcie 60, Liczne uskoki w progach wejściowych do lokali handlowych. Należy wyrównać poprzez regulację wys. kostki lub w inny uzgodniony sposób

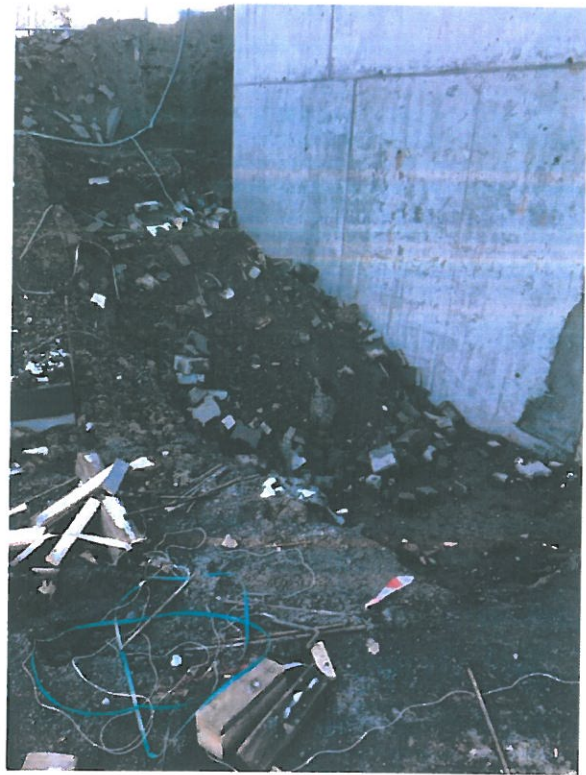
● Zdjęcie 67, Zasypywanie muru oporowego odbywa się nieprawidłowym materiałem z użyciem gruzu – usunąć gruz i zastosować odpowiedni materiał

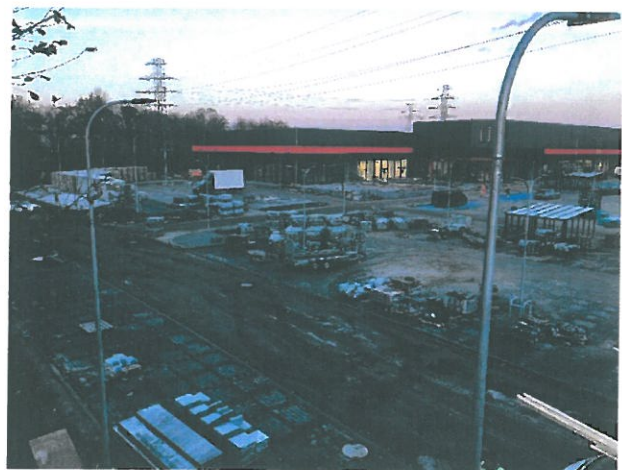
Zdjęcie 69, Posprzątać teren inwestycji, usunąć materiał przeznaczony dla budowy sąsiedniego obiektu KOMFORT

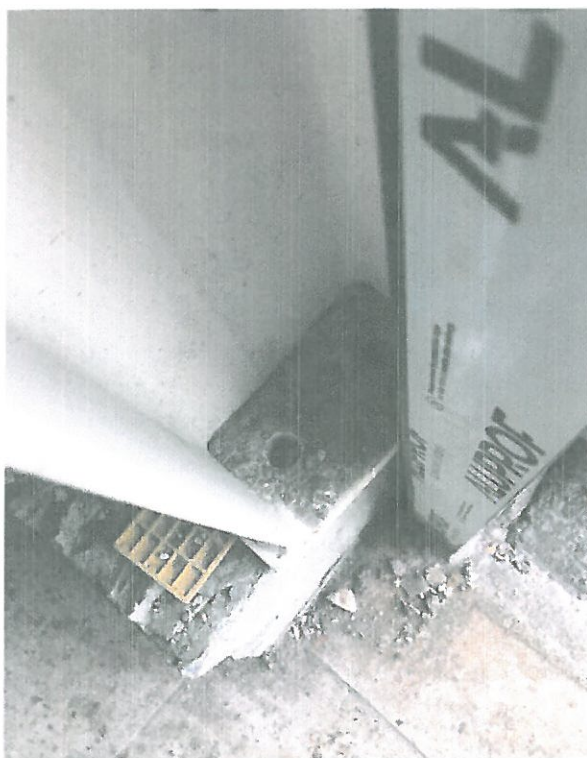
● Zdjęcie 3 – Brak mocowania konstrukcji stalowej do podwaliny.  
Korytarz do lokalu L09a

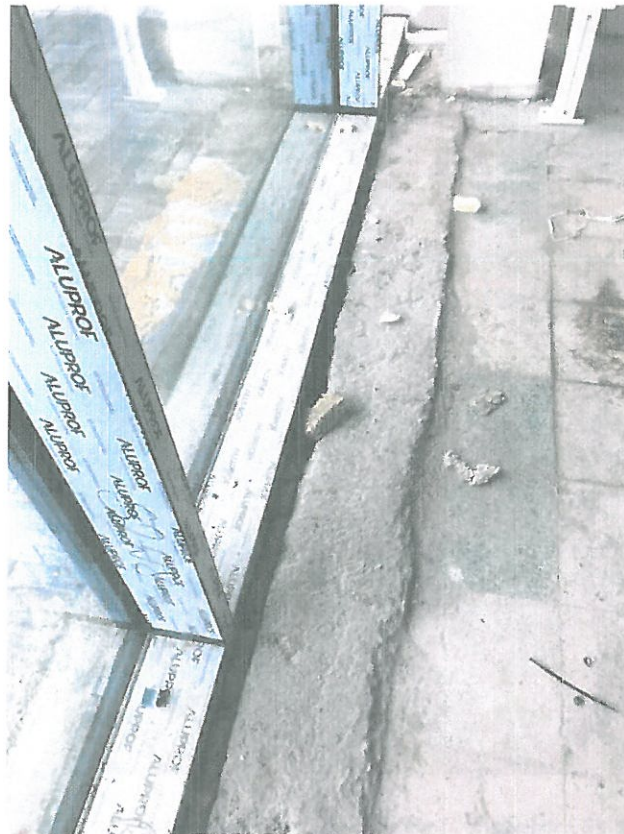
● Zdjęcie 10 – Uzupełnić i wyrównać posadzki w niewynajętych lokalach

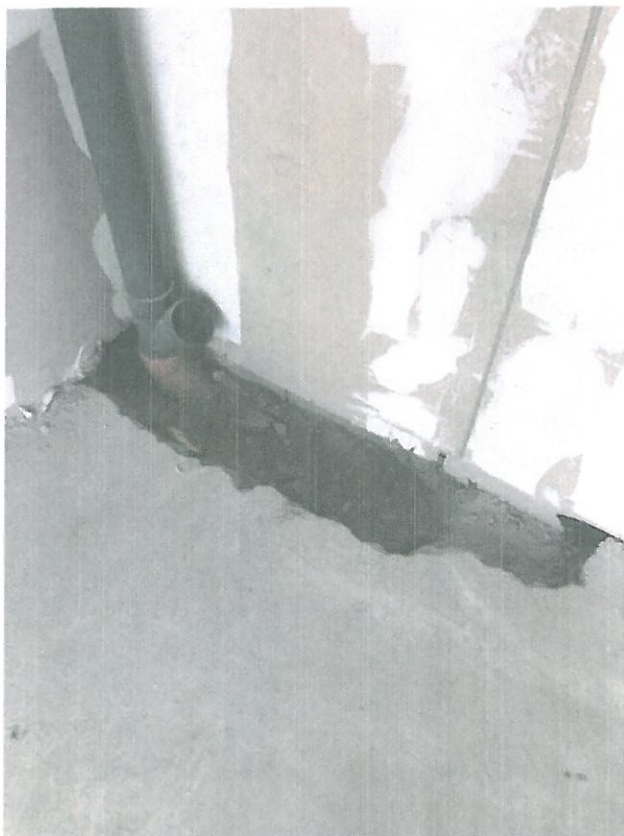
● Zdjęcie 11 – Uzupełnić posadzkę w lokalu L.05d

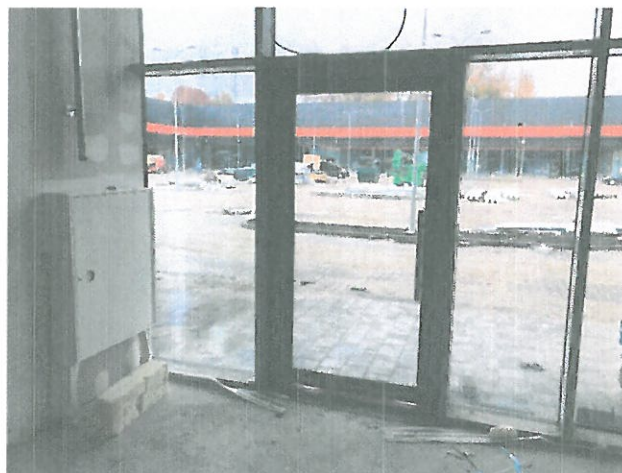
● Zdjęcie 12 – Podłączyć hydrant do instalacji w lokalu L.05d

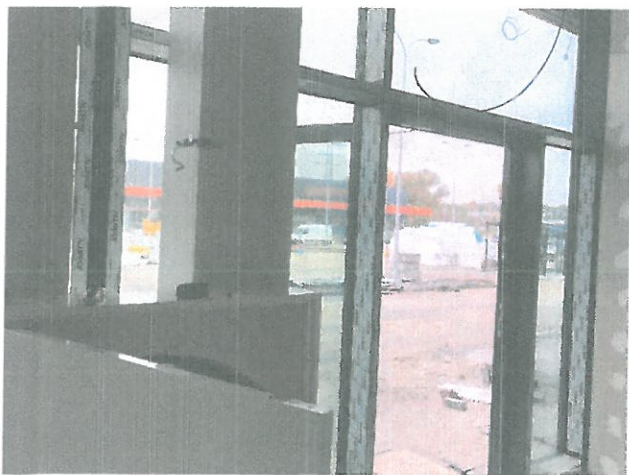
Zdjęcie 13 – Podłączyć hydrant do instalacji w lokalu L.05c

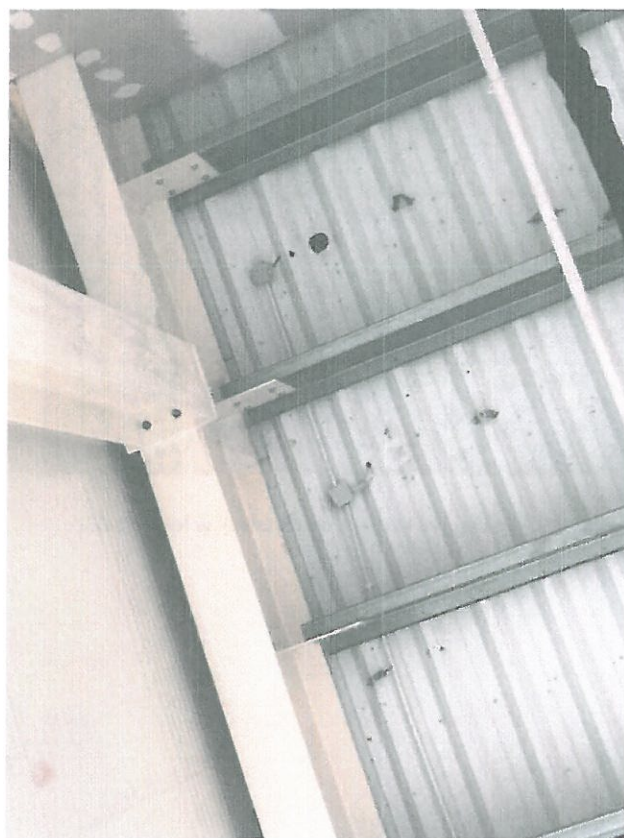
● Zdjęcie 18 – Usunąć pozostałości starych instalacji z dachu

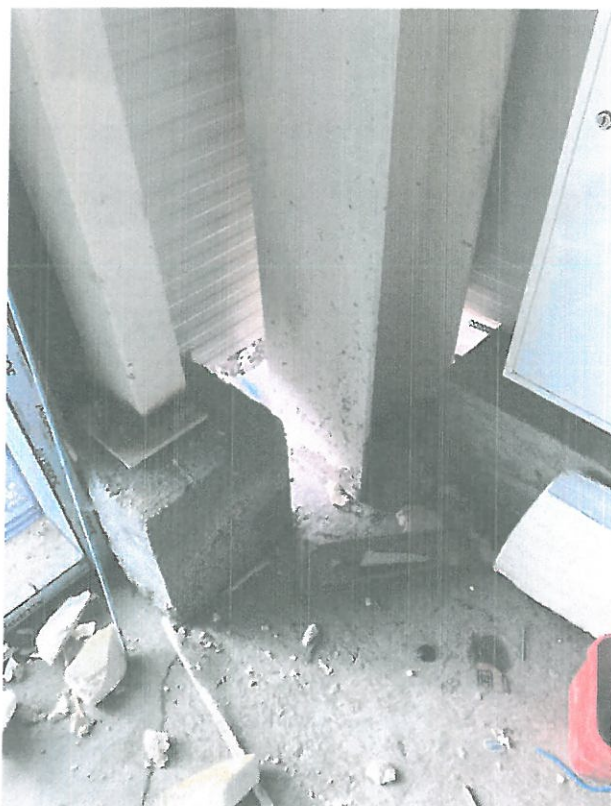
● Zdjęcie 21 – Brak przegrody w narożniku. Lokal L01.

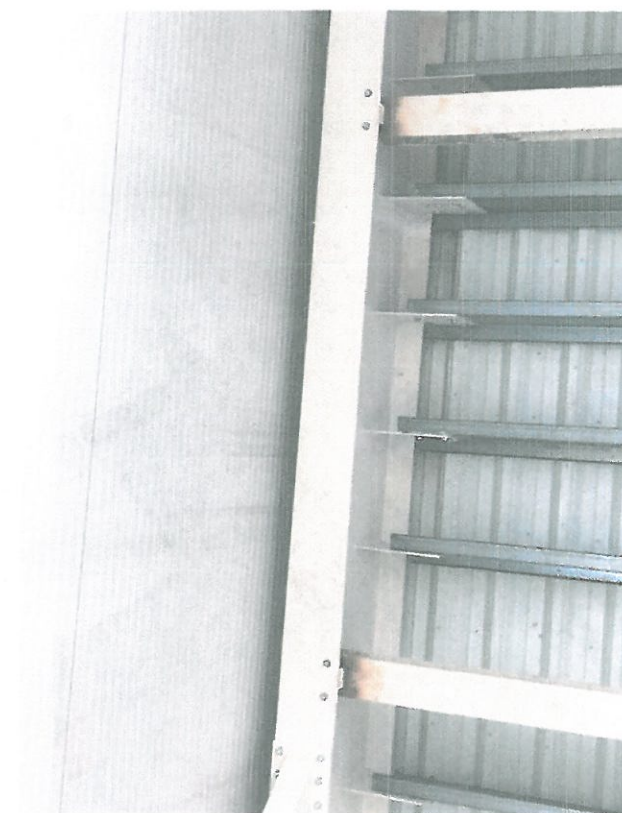
● Zdjęcie 26 – Nadal na budowie występują niepomalowane elementy konstrukcji stalowej. Należy niezwłocznie uzupełnić powłoki malarskie.

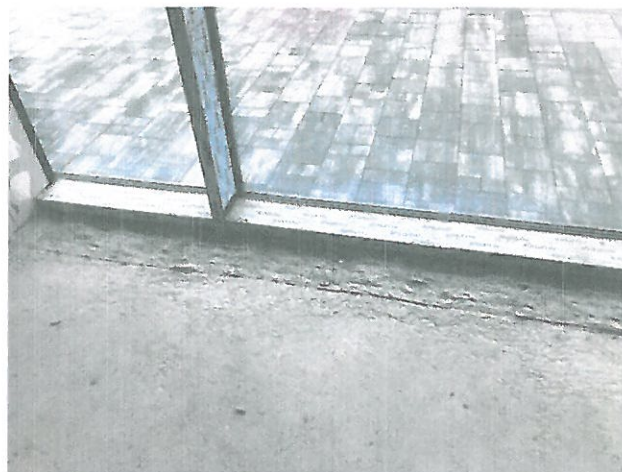
● Zdjęcie 28 – Nierówności posadzki i wystające zbrojenie podwalin. Lokale L20, L21.

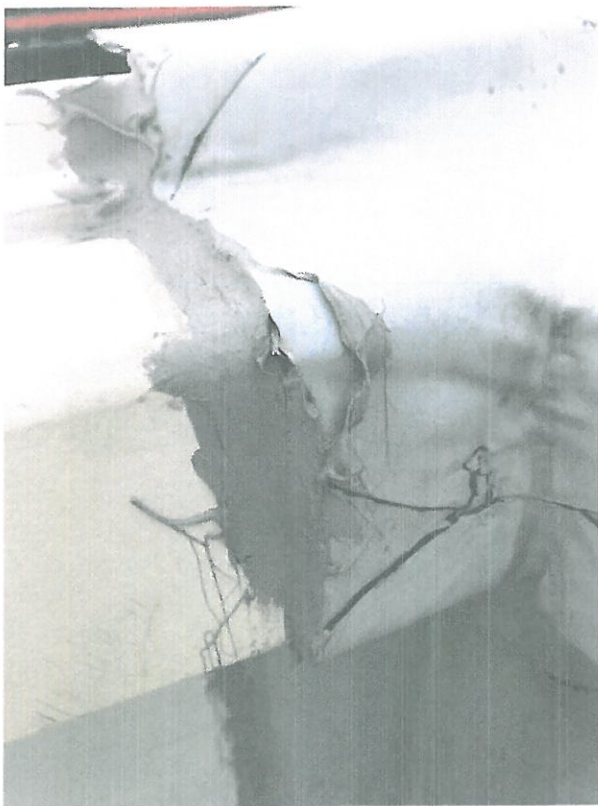
● Zdjęcie 40 – lokalne niedokładności uszczelnienia przy słupach konstrukcyjnych

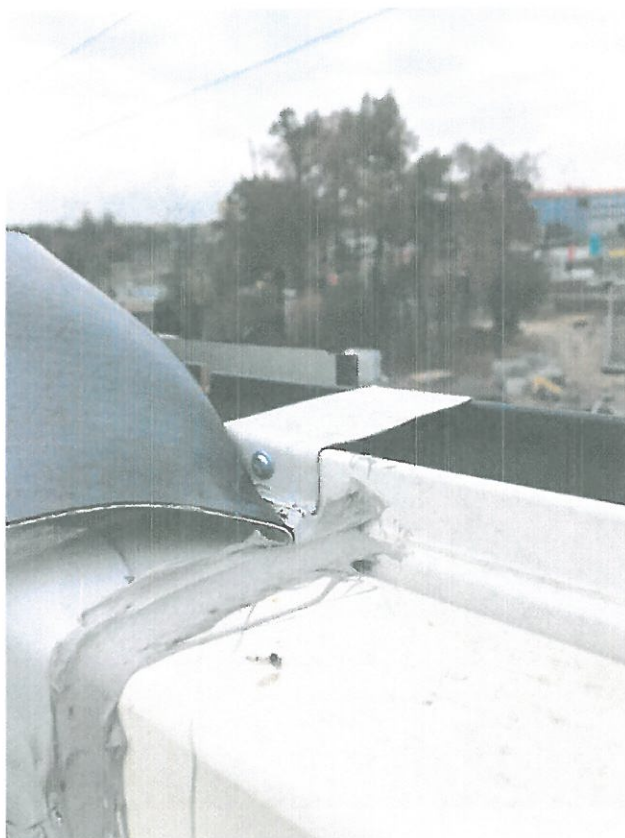
● Zdjęcie 42 – lokalne niedokładności uszczelnienia przy słupach konstrukcyjnych, niedokładności zgrzania membrany

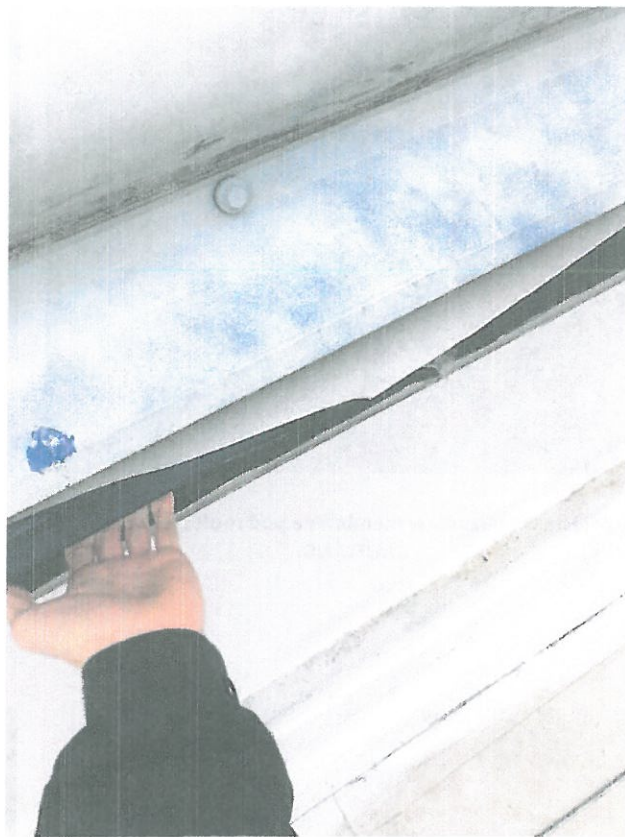
● Zdjęcie 65 – Luźna, nieprzymocowana blacha na styku dachów o różnej wysokości nad KAUFLAND

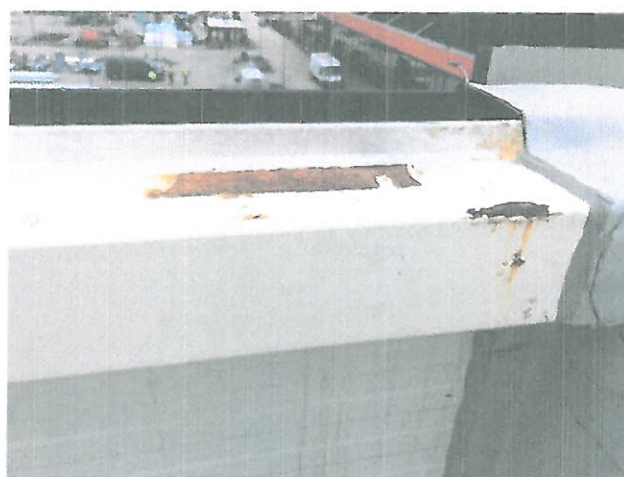
● Zdjęcie 79 – Skorodowana nowa konstrukcja attyk – oczyścić i pomalować zgodnie z Umową

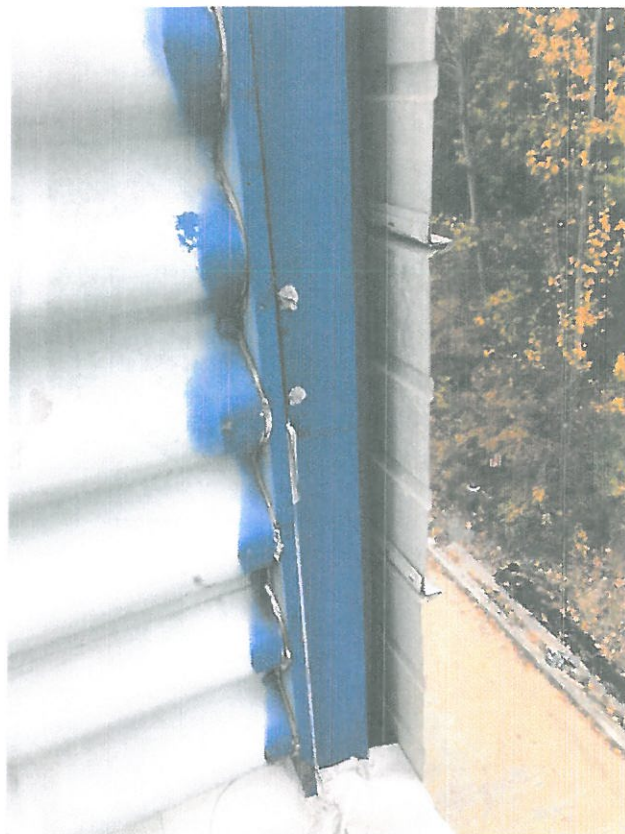
● Zdjęcie 81 – Niezakończony fragment ściany zewn. – Etap 1, oś 14 na styku dachów o różnej wysokości

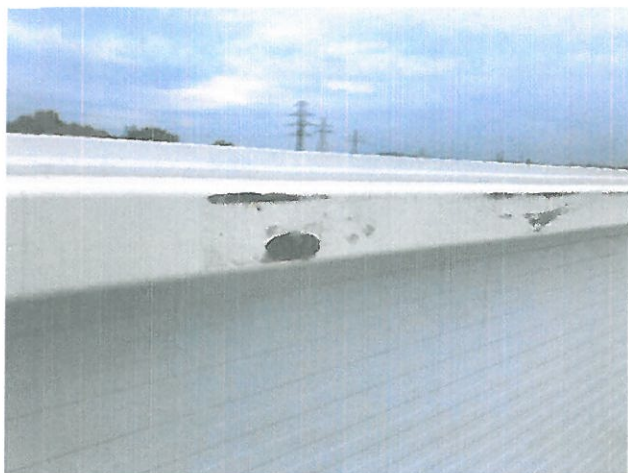
● Zdjęcie 82 83 – Skorodowana nowa konstrukcja attyk – oczyścić i pomalować zgodnie z Umową

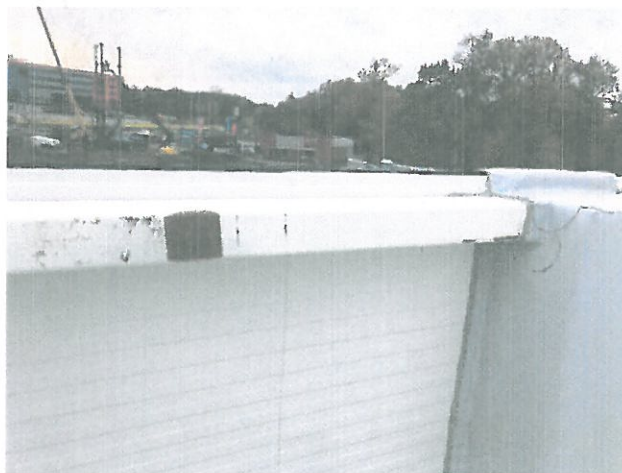
● Zdjęcie 84 85 – Skorodowana nowa konstrukcja attyk – oczyścić i pomalować zgodnie z Umową

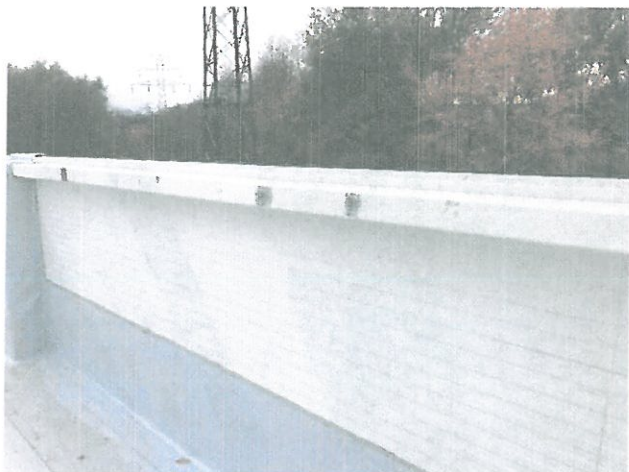
● Zdjęcie 86 – Brak opierzenia (obróbki) attyk i przelewów awaryjnych zgodnie z projektem.

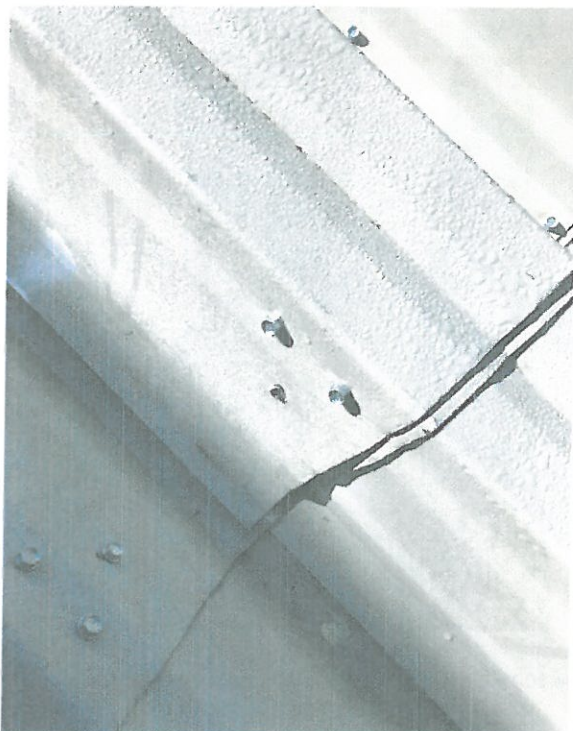
Zdjęcie 95 – Uzupełnić wszelkie brakujące łączniki (zgłoszono na budowie)

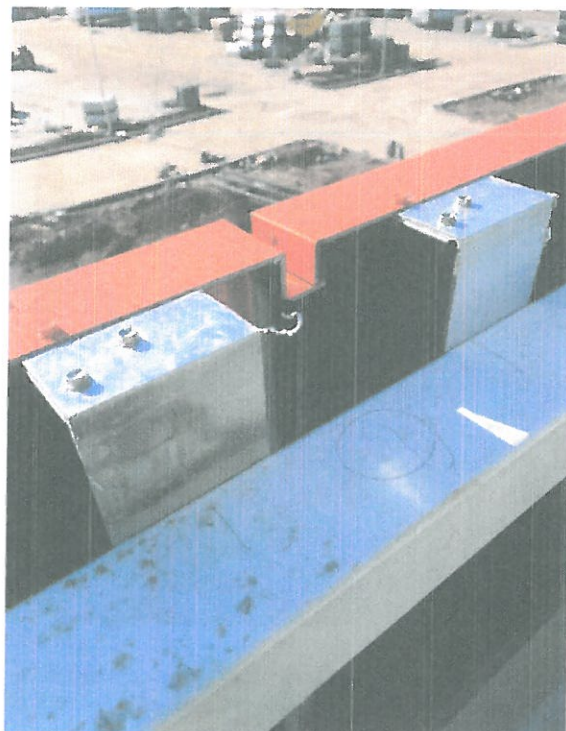
Zdjęcie 96 – Brak przekładek pomiędzy aluminiową podkonstrukcją płyt kompozytowych a konstrukcją stalową

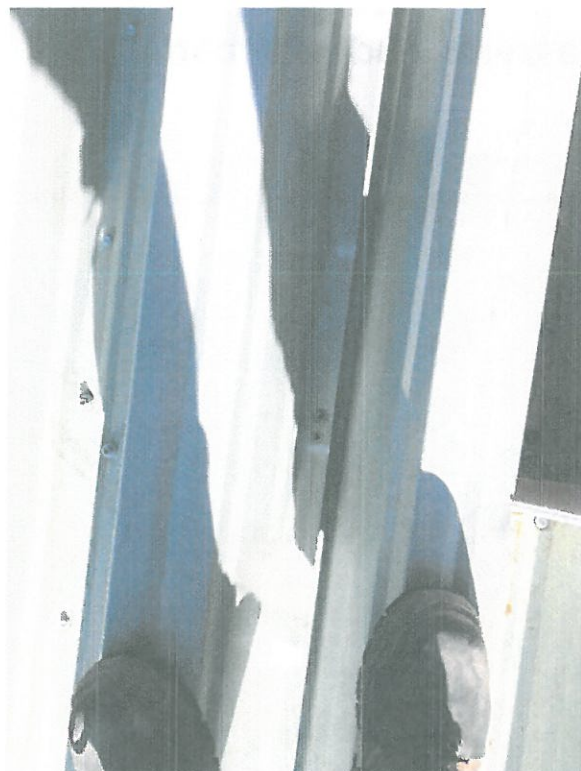
Zdjęcie 100 – Uzupełnić wszelkie brakujące łączniki (zgłoszono na budowie)

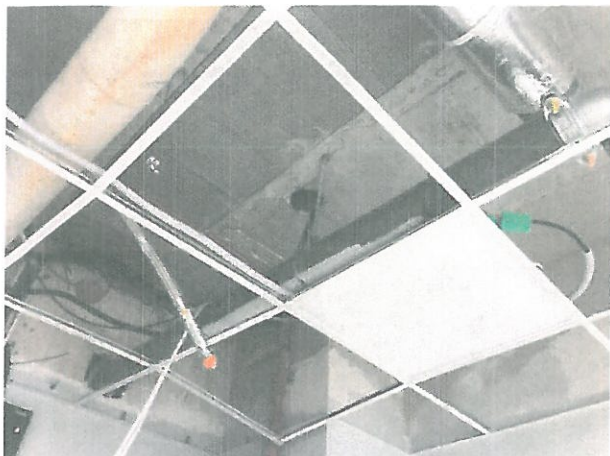
● Zdjęcie 102 – Wykonać niezbędne przejścia pożarowe w pomieszczeniach T.02 SECURITY

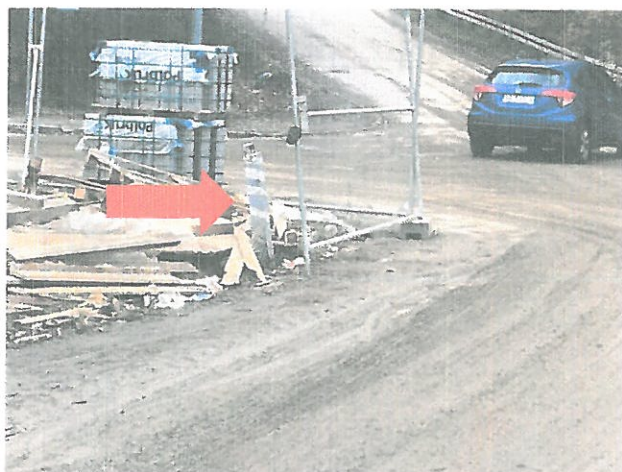
● Zdjęcie 110 – usunąć pozostałości (słupki) po szlabanach

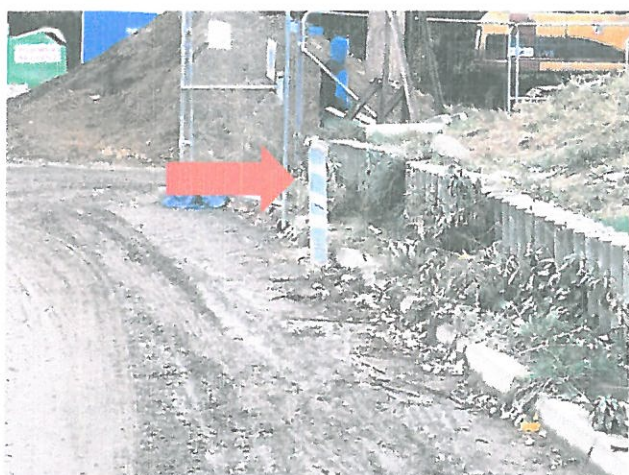
● Zdjęcie 111 – usunąć pozostałości (słupki) po szlabanach

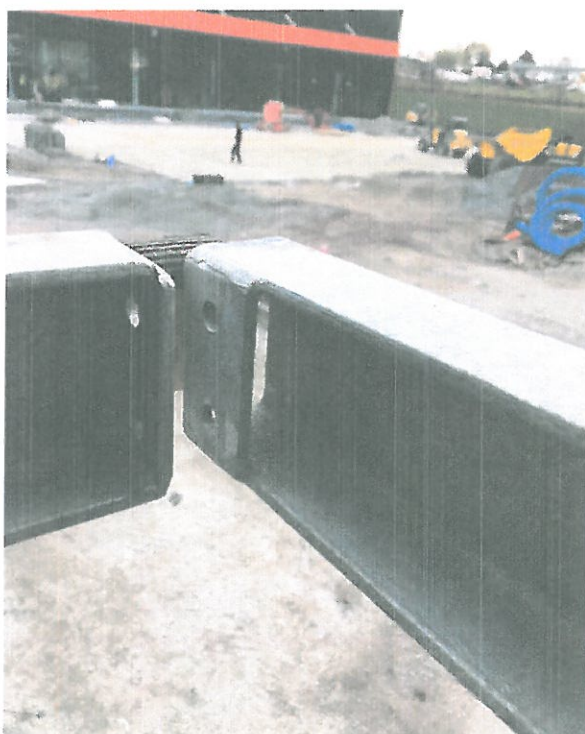
● Zdjęcie 114 – Zbyt krótka konstrukcja w narożniku zadaszenia, brak skrócenia.

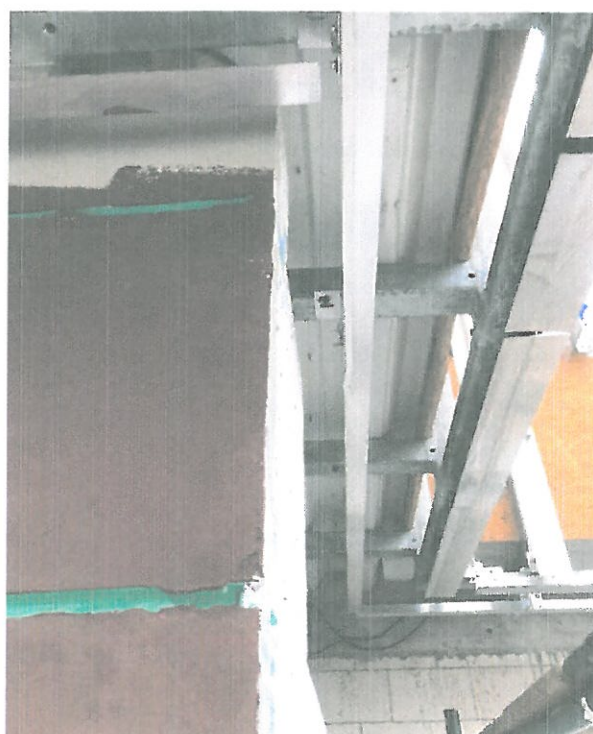
Zdjęcie 115 – Uzupełnić przekładki pomiędzy aluminium podkonstrukcją obudowy elewacji a konstrukcją stalową

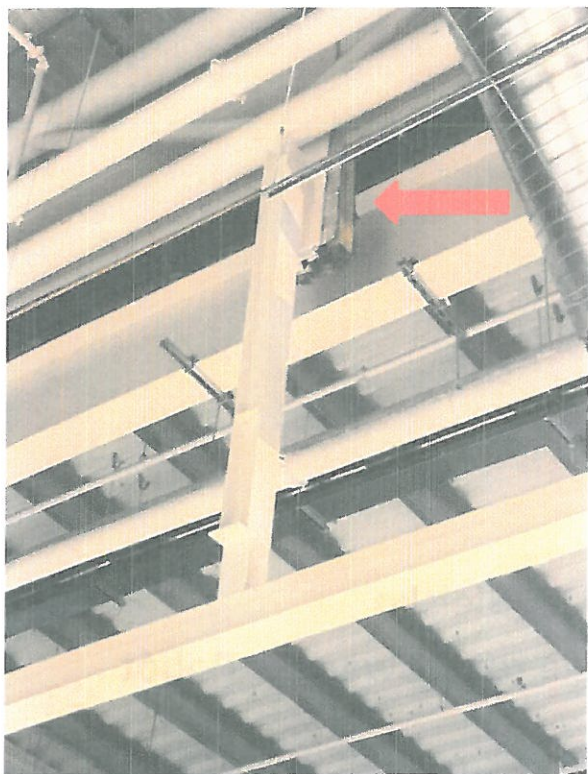
● Zdjęcie 1 – Usunąć pozostałości po rozbiórkach (tutaj fragment płyty warstwowej) – lokalizacja KAUF LAND

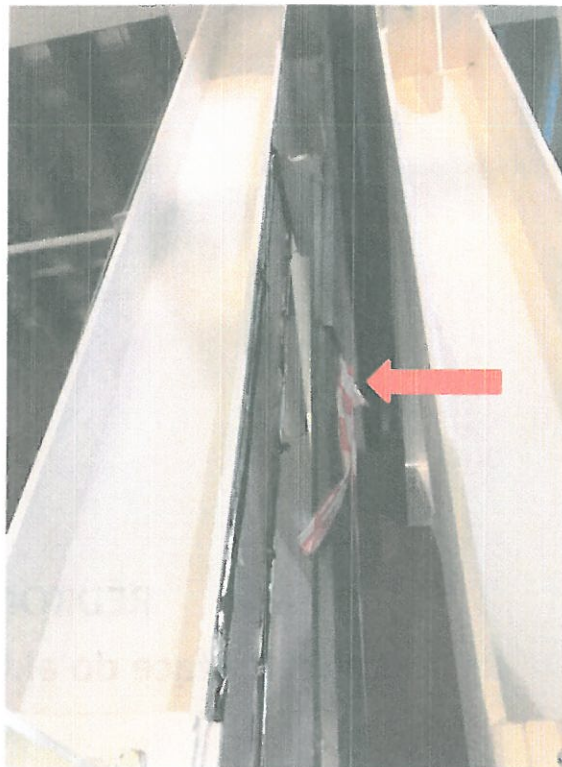
● Zdjęcie 2 – Usunąć pozostałości po rozbiórkach – luźna blacha trapezowa, lokalizacja KAUF LAND przy dylatacji konstrukcyjnej

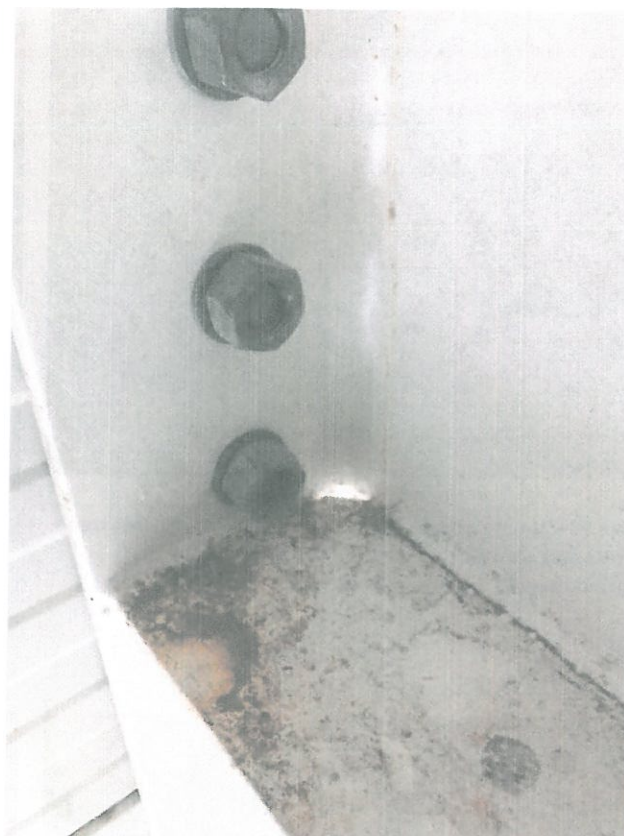
Zdjęcie 12 – Za krótkie śruby montażowe – do wymiany. Przykładowa lokalizacja na zdjęciu, oś 11, lokal L13. Należy wymienić wszystkie śruby o nieprawidłowej długości.

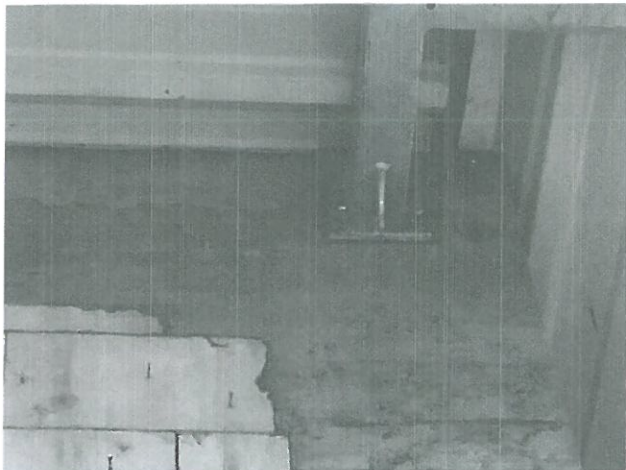
Zdjęcie 13 – Należy poprawić montaż podkonstrukcji zadaszeń – cały budynek, przed zakryciem zgłosić do przeglądu (przykładowe zdjęcie z elewacji ptn, od str. FTF)

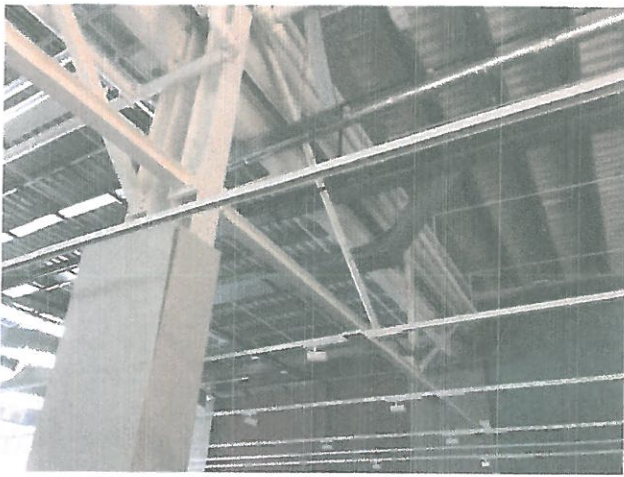
● Zdjęcie 5 – Konieczność potwierdzenia z projektantem modyfikacji geometrii stężenia portalowego (KAUFLAND) – zmieniono lokalizację zastrzału z uwagi na kolizję

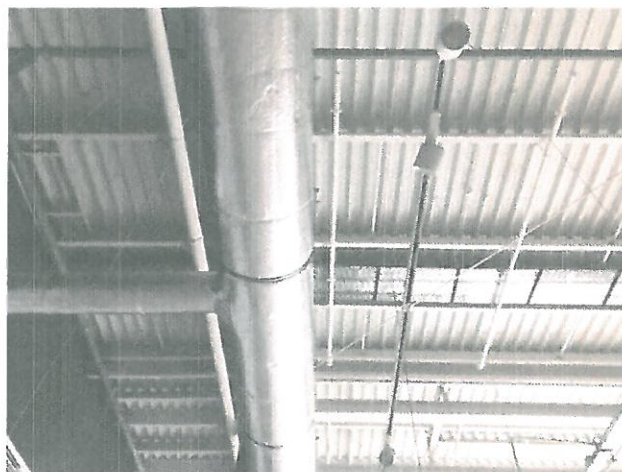
Zdjęcie 12 – brak stężenia połaciowego nad JYSK, szczegóły w odrębnym email

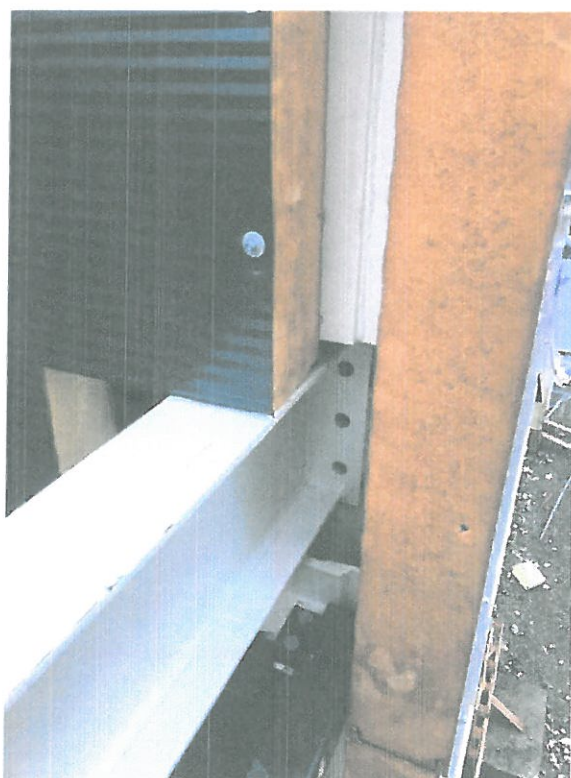
● Zdjęcie 15 – Brak łączników w profilu zadaszenia, Etap 2,  
zachodnia strona budynku

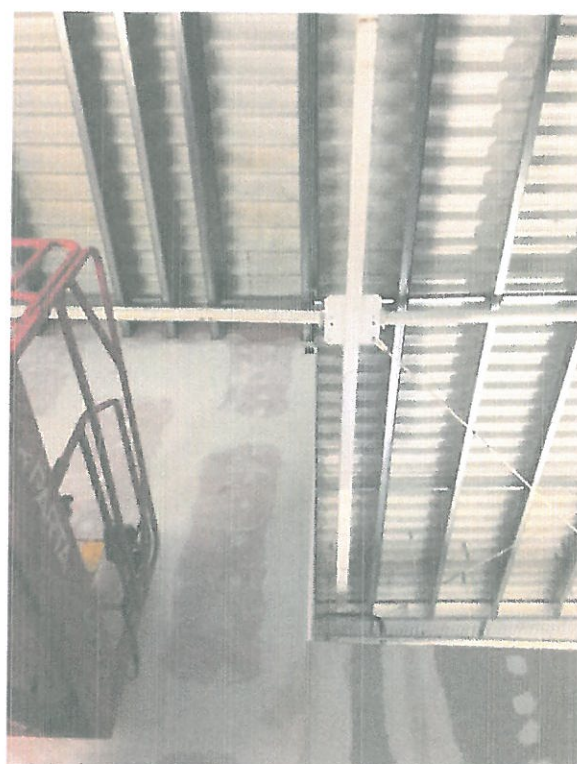
Zdjęcie 16 – Brakujące stężenia połączeniowe, dotyczy całej  
budowy

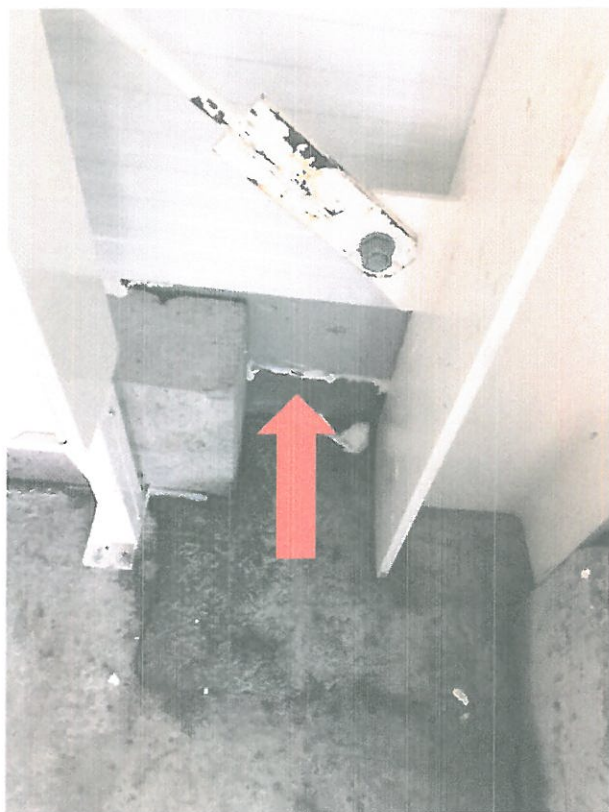
● Zdjęcie 23 – uzupełnić przegrodę budowlaną, Etap w przy narożnikach, aktualnie tylko styrodur

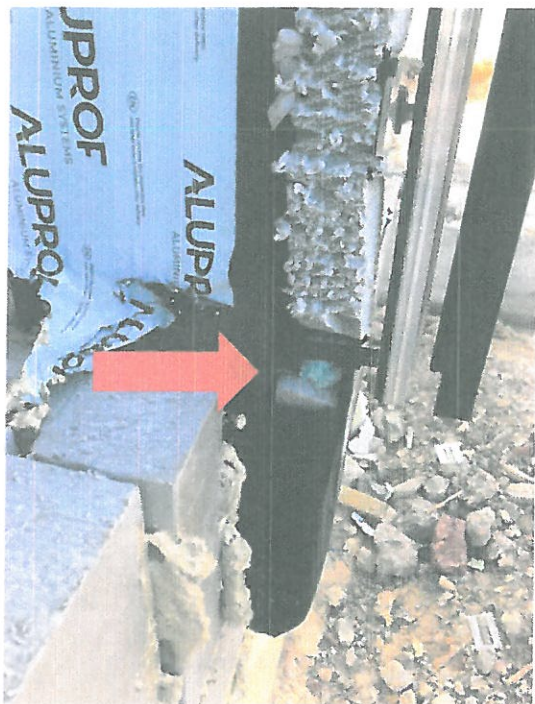
● Zdjęcie 25 – brak uszczelnienia fasad w strefie cokołowej –  
szczegóły wg odrębnego email

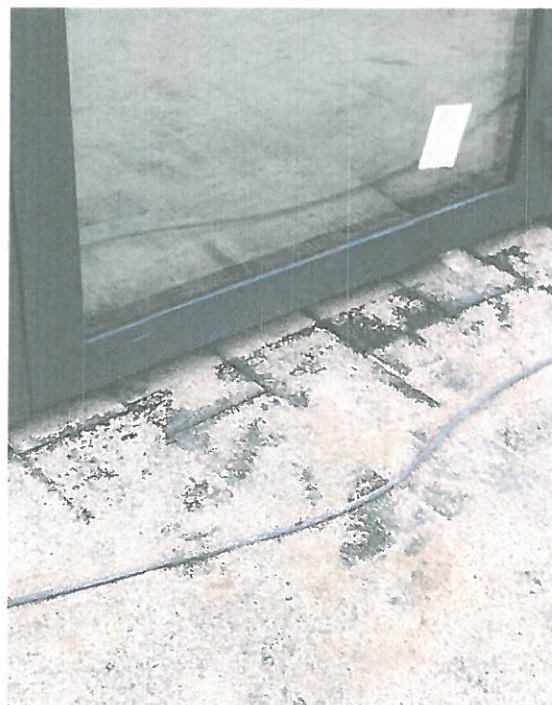
● Zdjęcie 32 – do wyjaśnienia wysokość montażu drzwi. Aktualnie występuje duża szpara pod skrzydłami drzwi. Docelowo nie może być takiej przestrzeni ani progu.
