Załącznik 3 DO PROTOKOŁU Z ODBIORU WSTĘPNEGO

**REDKOM PARK Bielsko**  
**Uwagi bieżące do aktualnie realizowanych Robót**

**21.11.2024**

Inspektor nadzoru robót bud.  
Piotr Andrzejczak

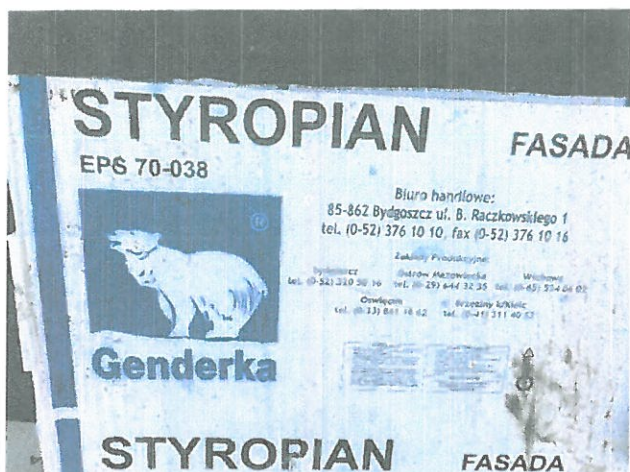
● Zdjęcie 36 – Niezgodność z projektem. Na elewację zastosowano styropian EPS 70, w projekcie jest EPS 80.

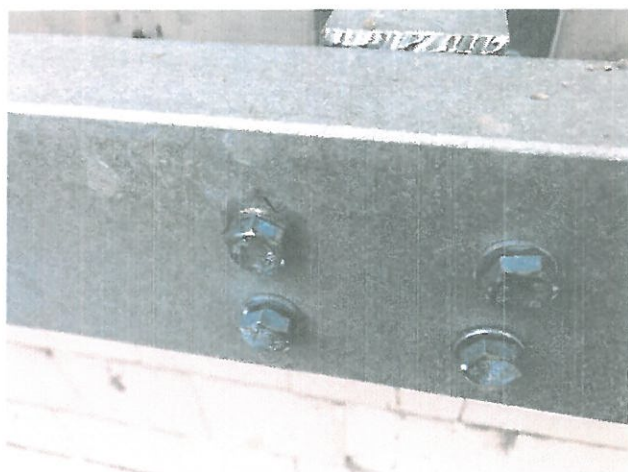
Zdjęcie 38 – Niedokręcone profile konstrukcji zadaszeń – zgłoszone na budowie

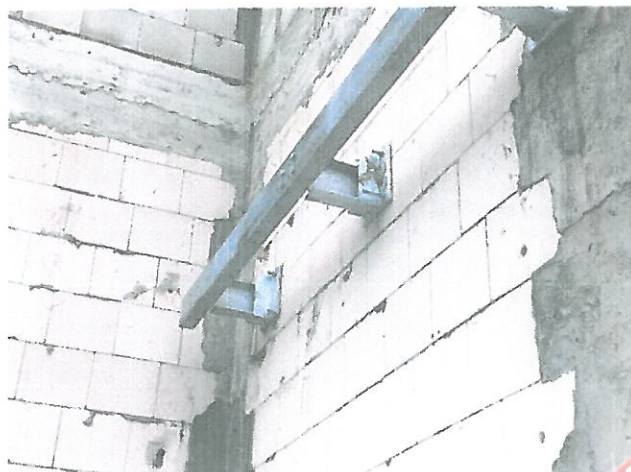
Zdjęcie 40 – montaż bezpośrednio do ściany murowanej  
powinien być z użyciem kotwy chemicznej

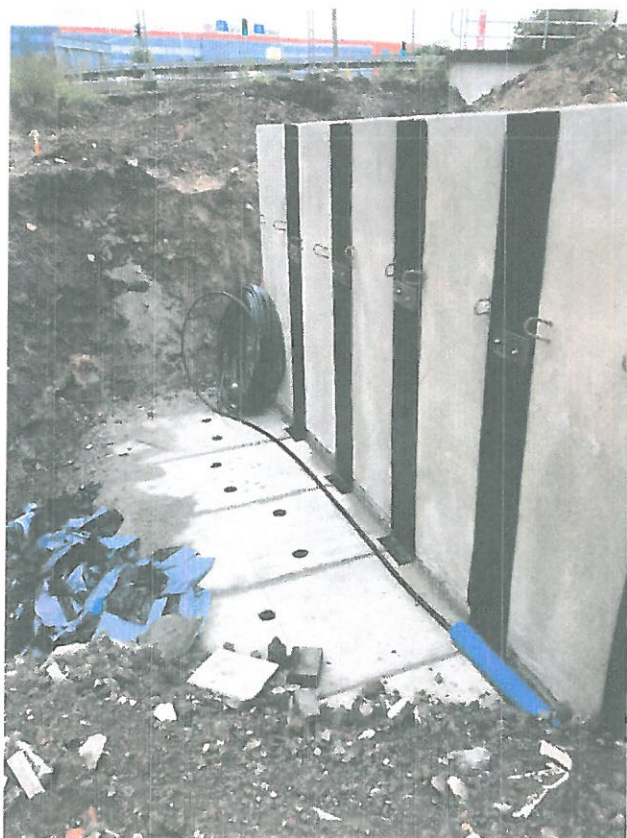
Zdjęcie 42 – proszę dostarczyć protokoły z badania podłoża pod mur oporowy oraz stwierdzeniem zgodności z projektem

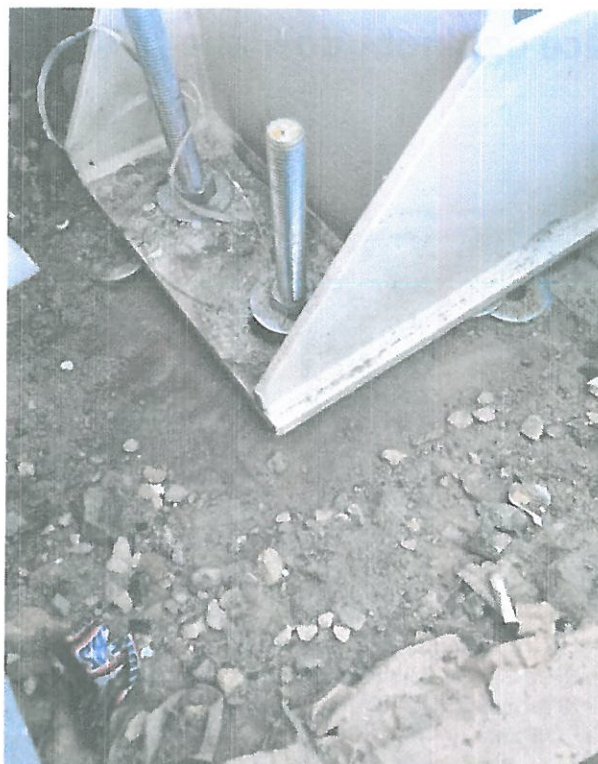
Zdjęcie 14 – Nie wymieniono podkładek na kotwach słupów stalowych Etap 2 – zgłaszano w poprzednim raporcie i na formularzu RFI.

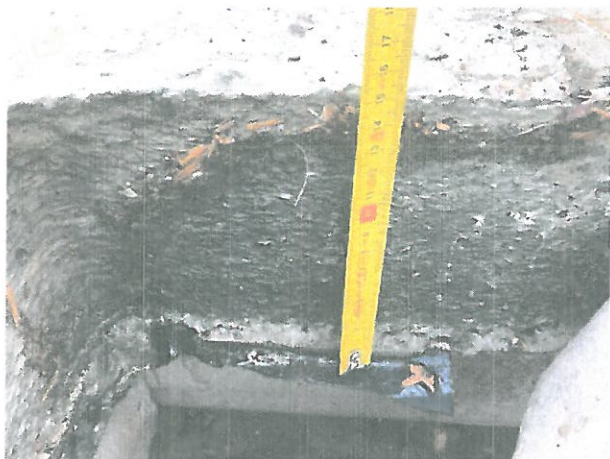
● Zdjęcie 16 – Grubość płyty posadzki Etap 2 mniejsza niż w projekcie. W żadnym pomierzonym punkcie posadzka nie miała 16 cm grubości, jak określono w projekcie. Tutaj wg pomiaru 15 cm.

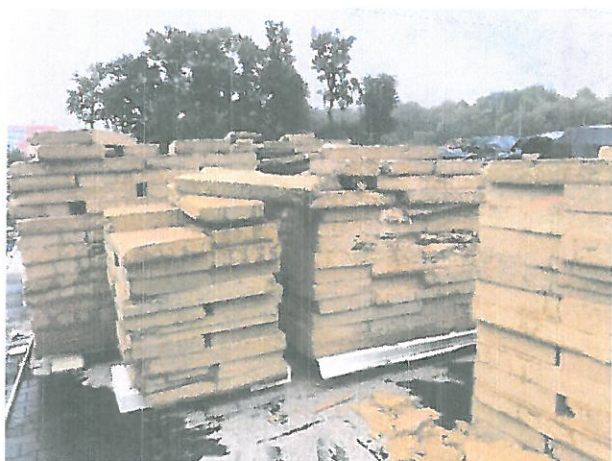
● Zdjęcie 22 – Wełna niezabezpieczona przed opadami. W przypadku stwierdzenia zbyt dużej wilgotności, wełna będzie do wymiany. Zastrzegam możliwość żądania odkrywek.

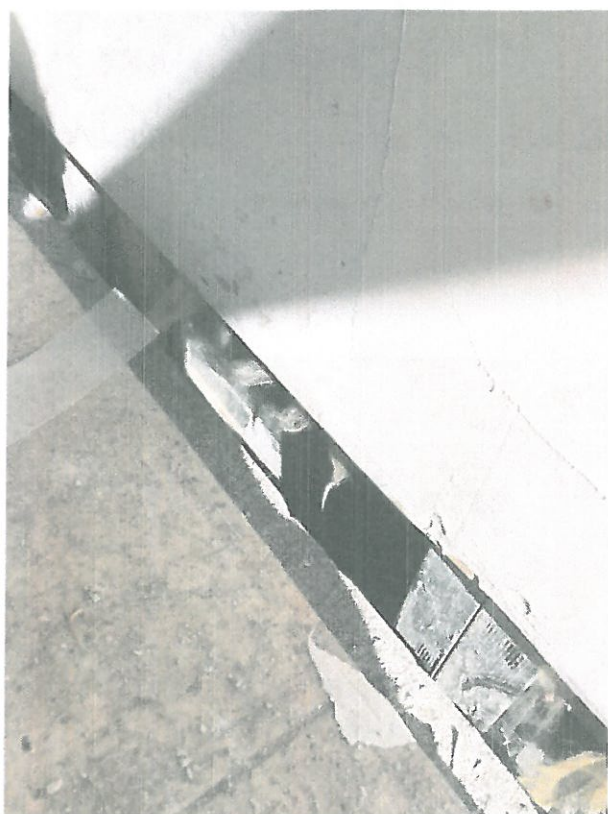
● Zdjęcie 26 – Wypełnić dziurę przy posadzce w pom. technicznym przy lokalach L05

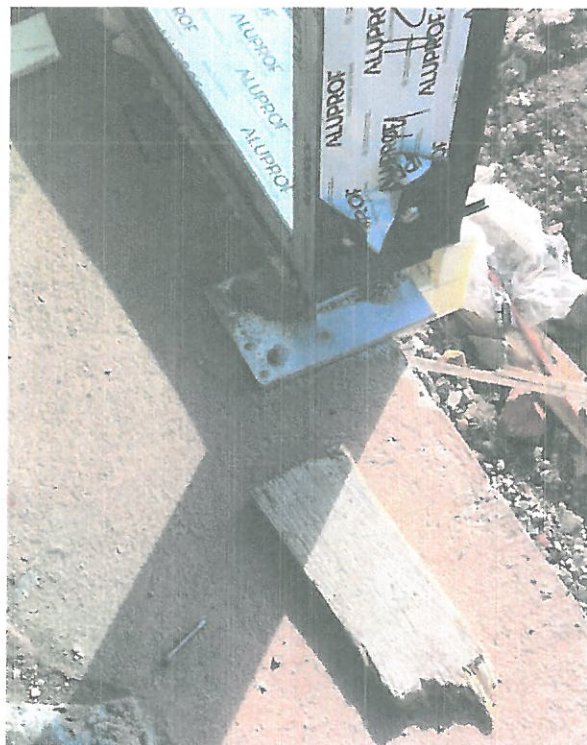
● Zdjęcie 29 – Sposób montażu witryny 1 rozbieżny względem projektu warsztatowego – zgłoszone w email z 23-09-2024.

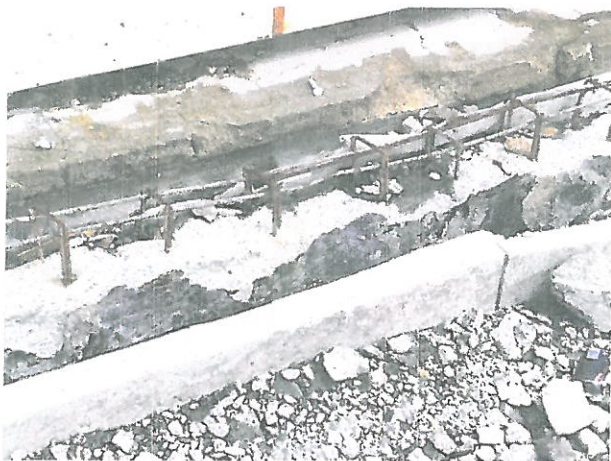
Foto 8 – wygięte pręty w podwalinie, oś P – do wymiany

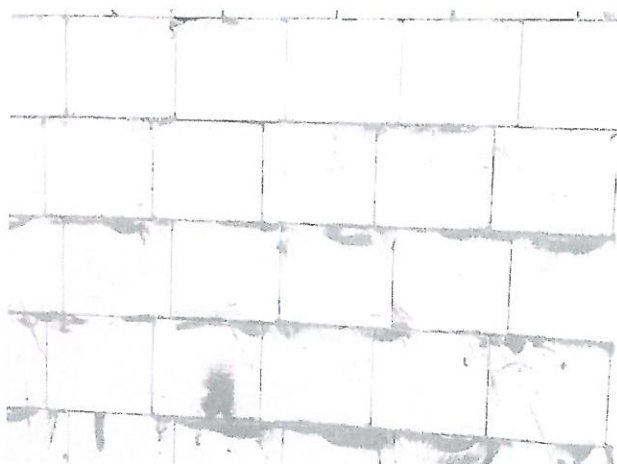
Foto 10 – nieprawidłowe przewiązanie murarskie, oś K'

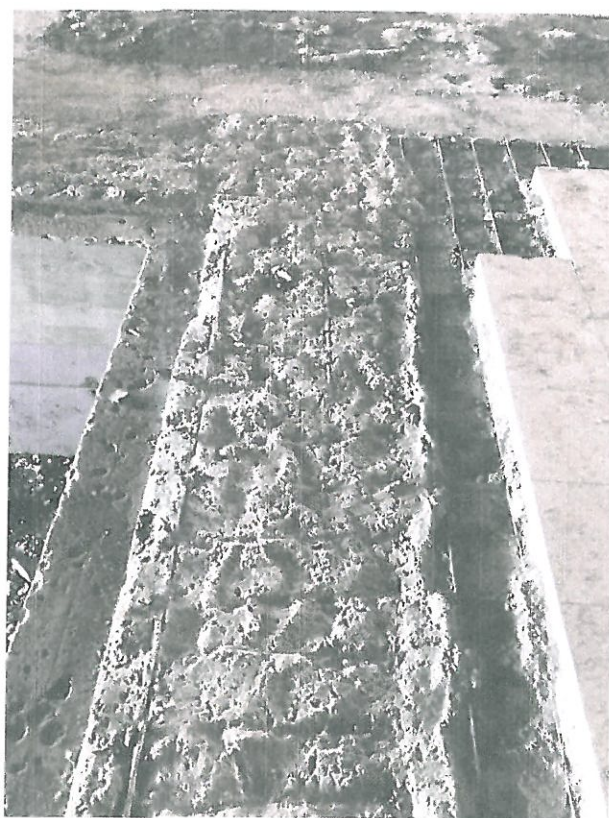
Foto 11 – powierzchnia doku przy KAUFLEND wymaga naprawy

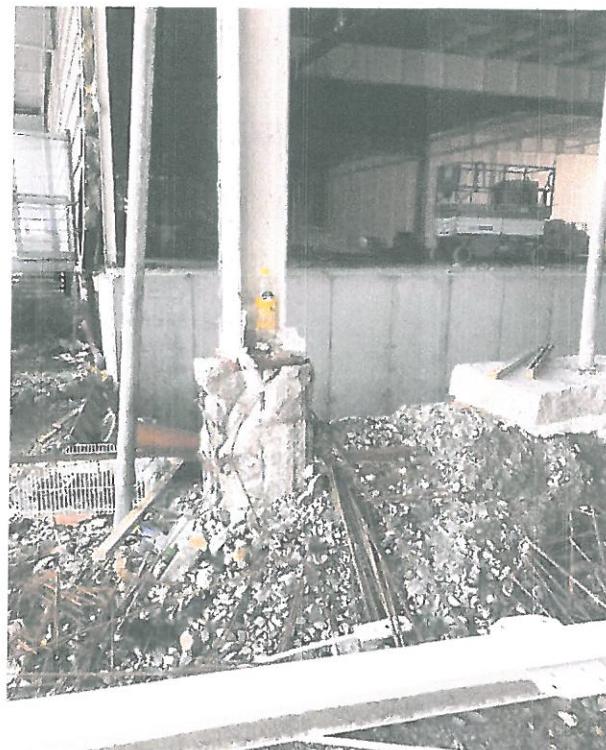
Foto 13 – konieczne monitorowanie stateczności słupa w doku KAUFLAND w celu zachowania bezpieczeństwa. Należy jak najszybciej wykonać docelową konstrukcję a do tego czasu zapewnić aby nie doszło do awarii.

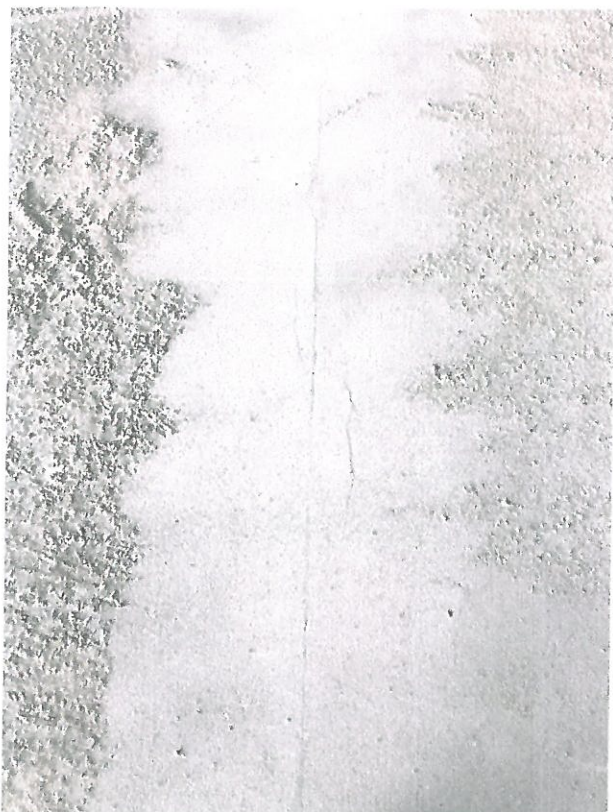
Foto 16 – spękana posadzka lokalu L10 (MARTES SPORT)

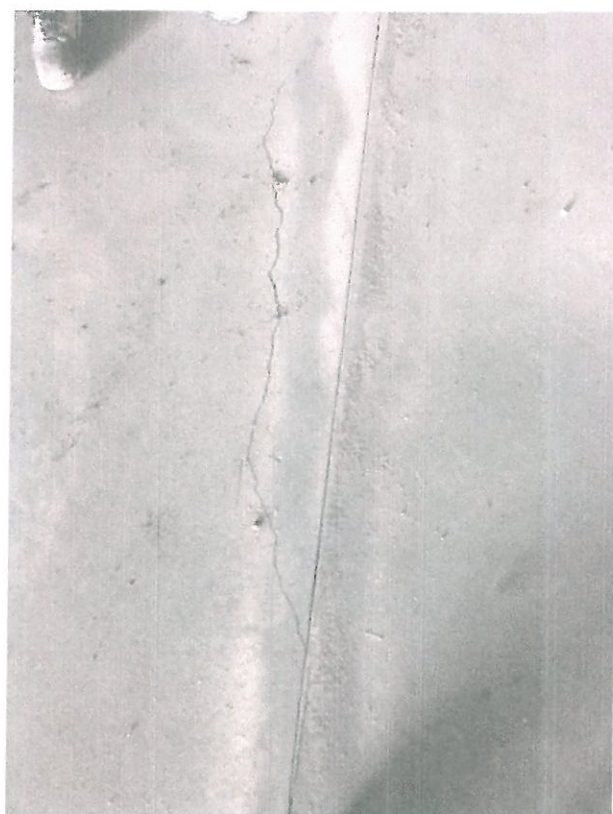
Foto 18 – spękana posadzka lokalu L10 (MARTES SPORT)

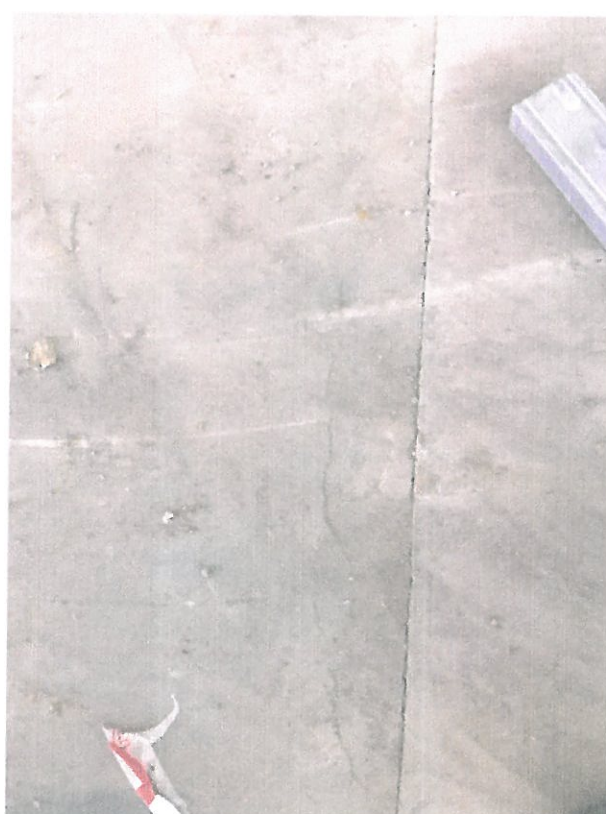
Foto 19 – spękana posadzka lokalu L10 (MARTES SPORT)

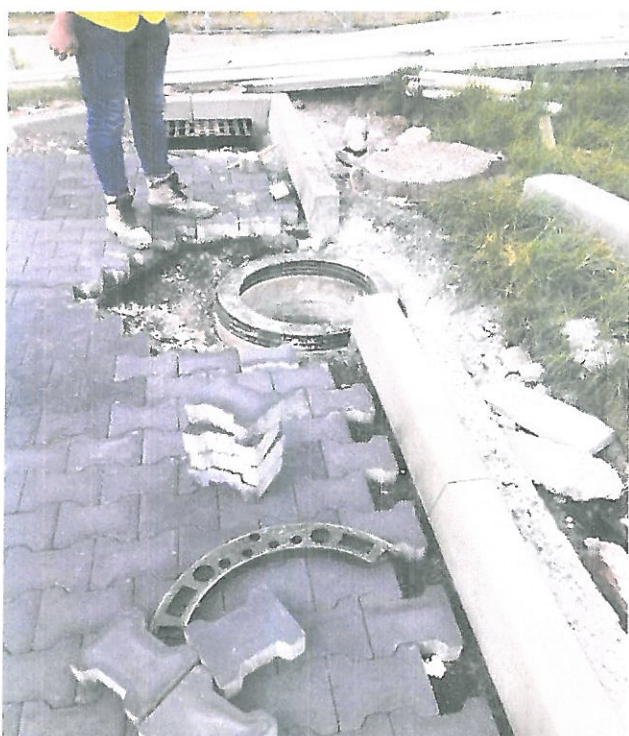
Foto 28 – proszę wyjaśnić lokalizację studni w krawężniku. W projekcie nie wypada w krawężniku.
