Aqua S.A.

## Raport z inspekcji / Inspekcja:: 1

| Ulica od studni: <b>ul.Warszawska 180</b> | Mapa nr 1 | Od studni: <b>S1</b> |

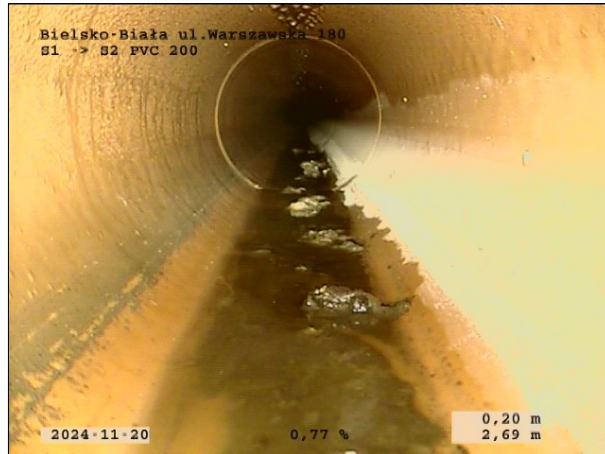
Zdjęcie: 1\_1A, 00:00:00  
0,2m, Węzeł początkowy, Studzienka włazowa, S1

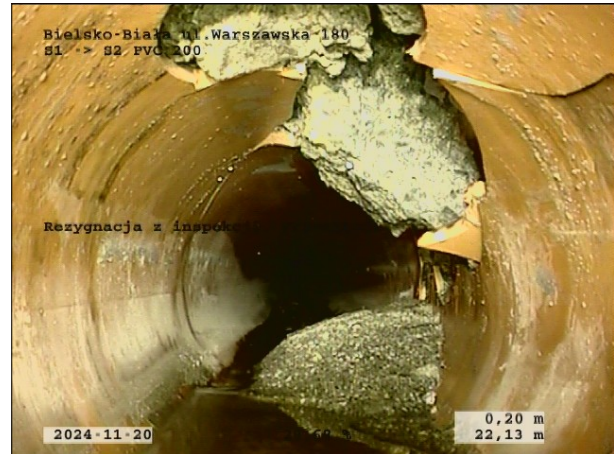
| 1:182 | Pozycja | Obserwacja | MPEG | Zdjęcie | | | | | |
|---|---|---|---|---|---|---|---|---|---|
| | 22,13 | Rezygnacja z inspekcji, Przeszkoda | 00:03:18 | 1_2A | | | | | |

Zdjęcie: 1\_2A, 00:03:18  
22,13m, Rezygnacja z inspekcji, Przeszkoda

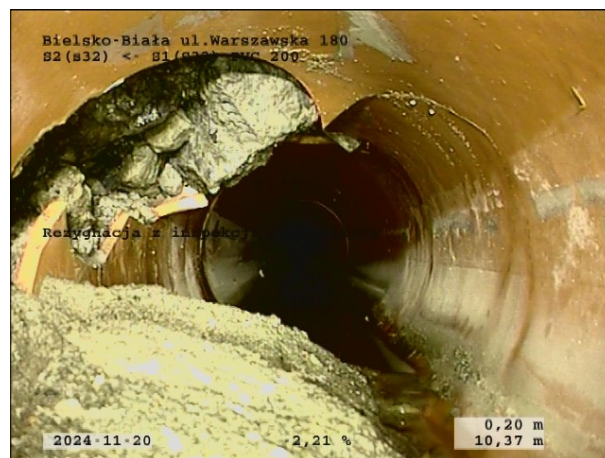
Zdjęcie: 2\_2A, 00:01:02  
10,37m, Rezygnacja z inspekcji, Przeszkoda

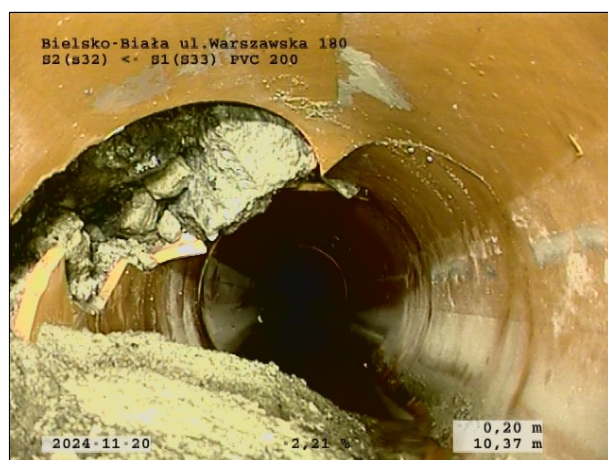
Zdjęcie: 2\_2B, 00:01:02  
10,37m, Rezygnacja z inspekcji, Przeszkoda

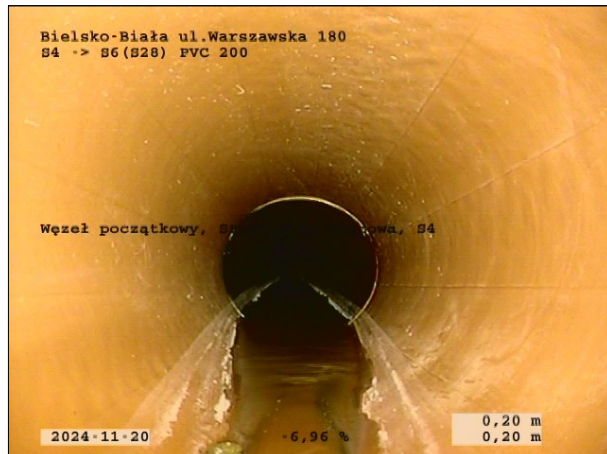
Zdjęcie: 5\_1A, 00:00:00  
0,2m, Węzeł początkowy, Studzienka włazowa, S4

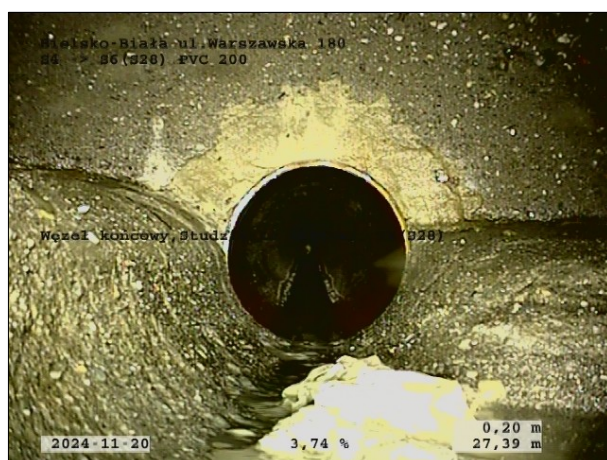
Zdjęcie: 5\_3A, 00:03:19  
27,39m, Węzeł końcowy, Studzienka włazowa, S6(S28)

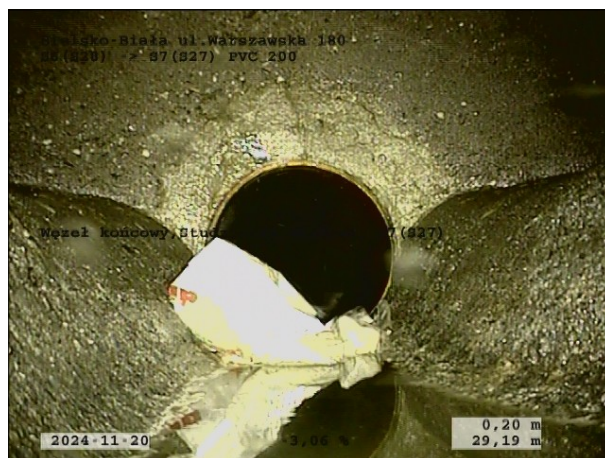
Zdjęcie: 6\_2A, 00:02:39  
29,19m, Węzeł końcowy, Studzienka włazowa, S7(S27)

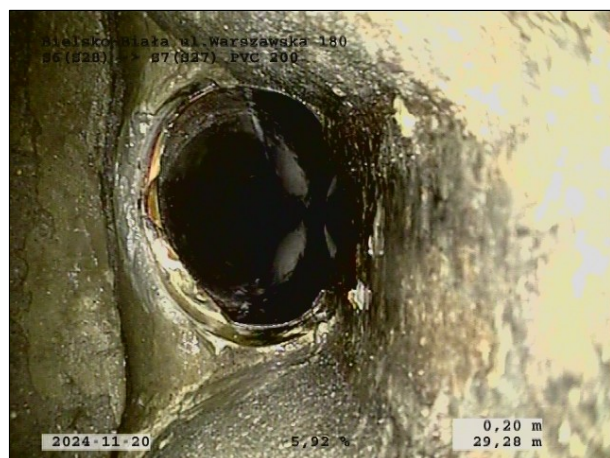
Zdjęcie: 6\_2B, 00:02:39  
29,19m, Węzeł końcowy, Studzienka włazowa, S7(S27)

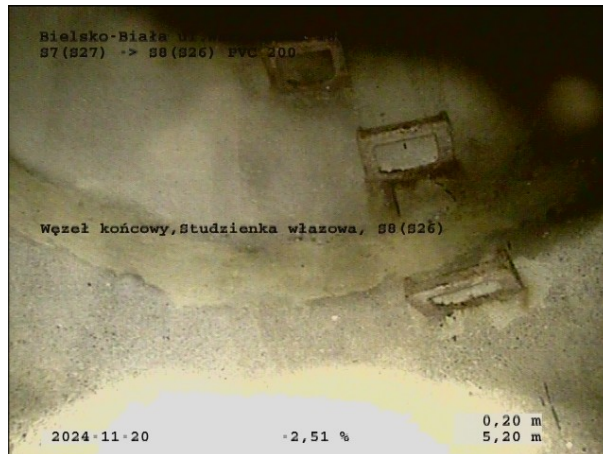
Zdjęcie: 7\_2A, 00:01:21  
5,2m, Węzeł końcowy, Studzienka włazowa, S8(S26)

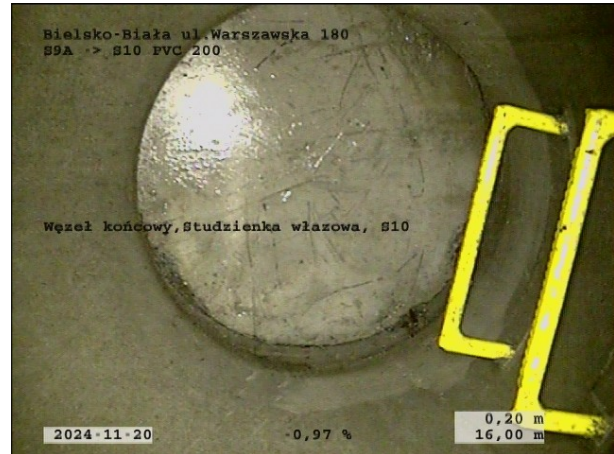
Zdjęcie: 9\_2A, 00:01:24  
16m, Węzeł końcowy, Studzienka włazowa, S10

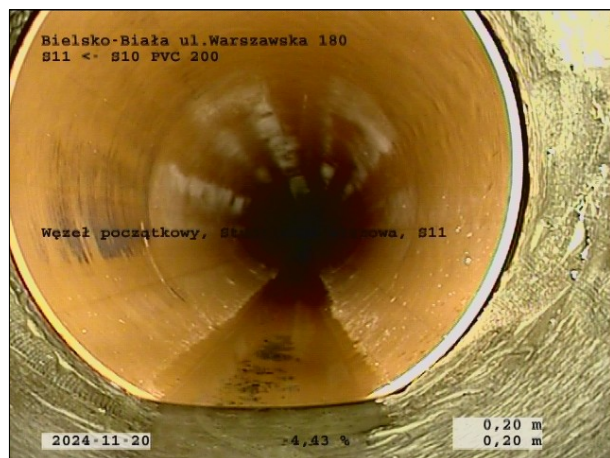
Zdjęcie: 11\_1A, 00:00:00  
0,2m, Węzeł początkowy, Studzienka włazowa, S11

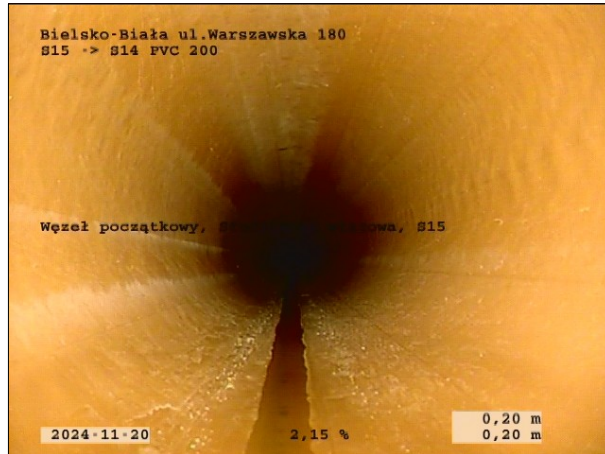
Zdjęcie: 13\_1A, 00:00:00  
0,2m, Węzeł początkowy, Studzienka włazowa, S15

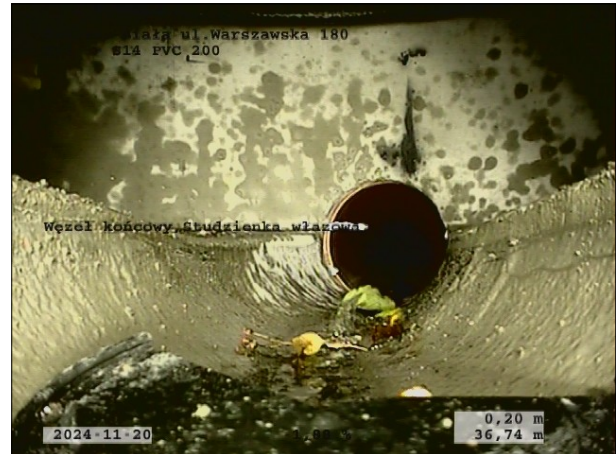
Zdjęcie: 13\_2A  
36,74m, Węzeł końcowy, Studzienka włazowa, S14

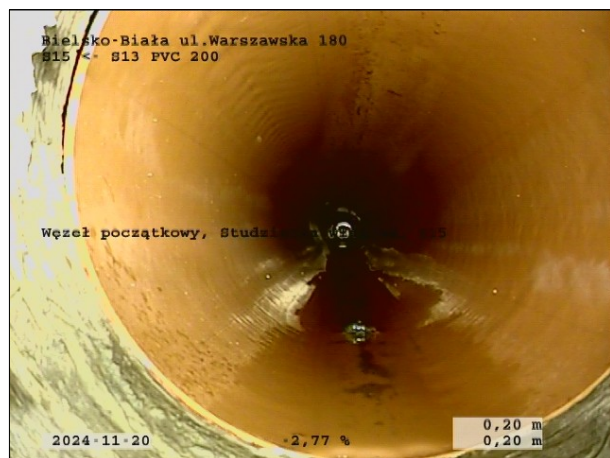
Zdjęcie: 14\_1A, 00:00:00  
0,2m, Węzeł początkowy, Studzienka włazowa, S15

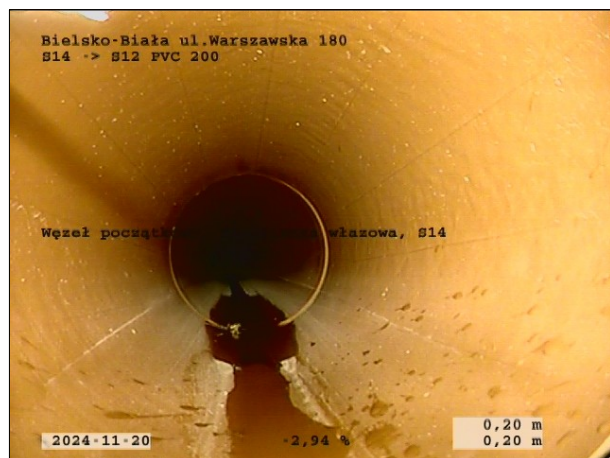
Zdjęcie: 15\_1A, 00:00:00  
0,2m, Węzeł początkowy, Studzienka włazowa, S14

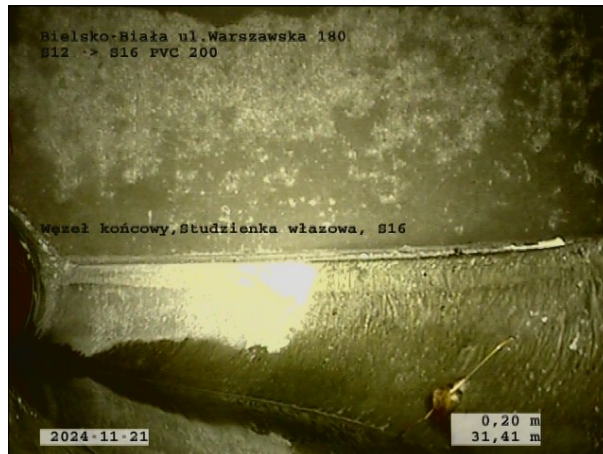
Zdjęcie: 19\_2A, 00:02:18  
31,41m, Węzeł końcowy, Studzienka włazowa, S16

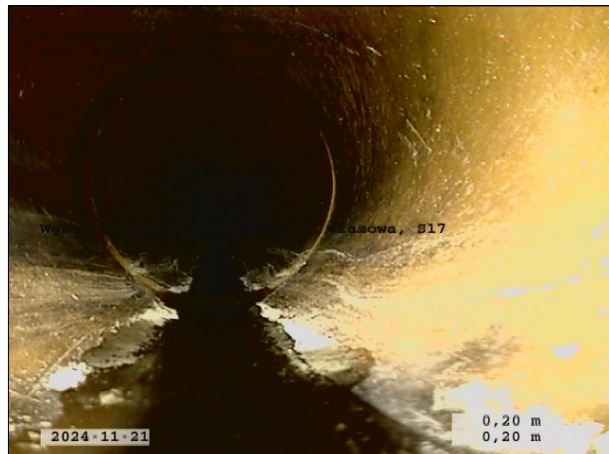
Zdjęcie: 20\_1A, 00:00:00  
0,2m, Węzeł początkowy, Studzienka włączowa, S17

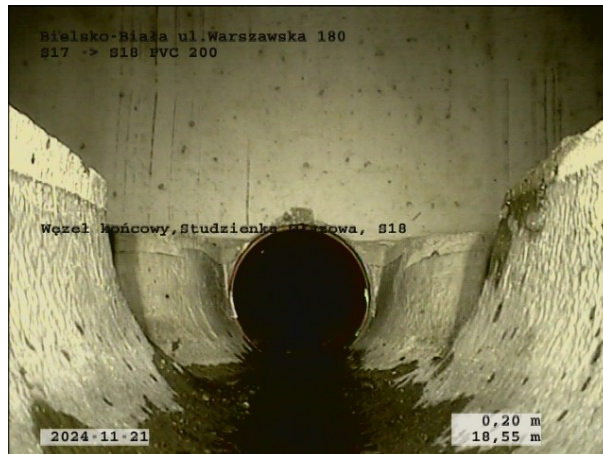
Zdjęcie: 20\_2A, 00:01:33  
18,55m, Węzeł końcowy, Studzienka włączowa, S18

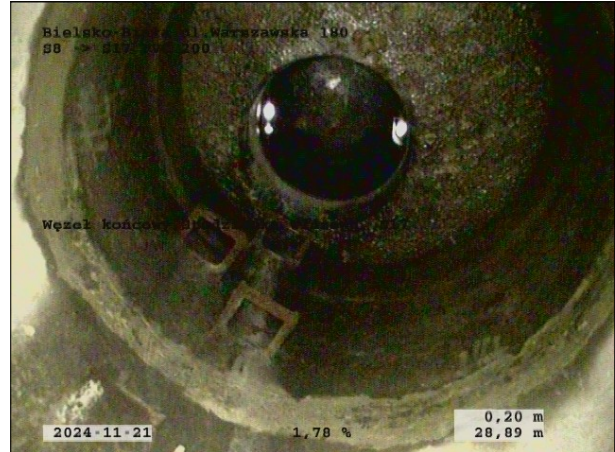
Zdjęcie: 20\_2A, 00:02:44  
28,89m, Węzeł końcowy, Studzienka włazowa, S17

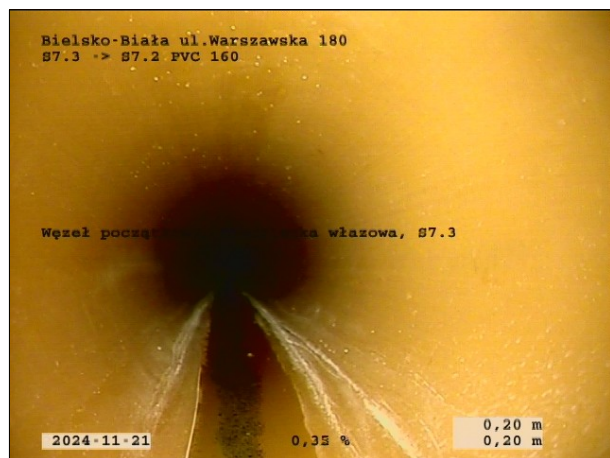
Zdjęcie: 21\_1A, 00:00:00  
0,2m, Węzeł początkowy, Studzienka włączowa, S7.3

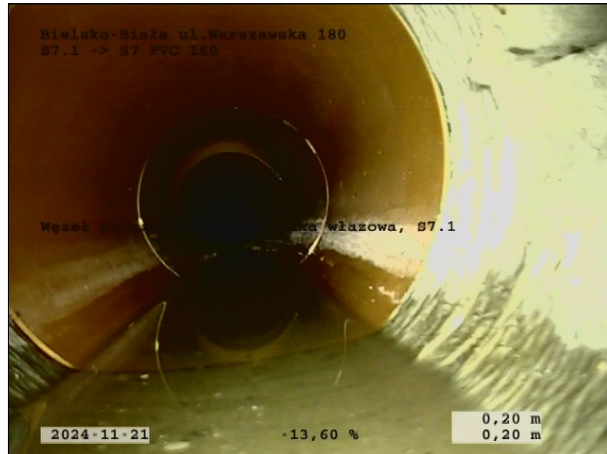
Zdjęcie: 24\_1A, 00:00:00  
0,2m, Węzeł początkowy, Studzienka włazowa, S7.1

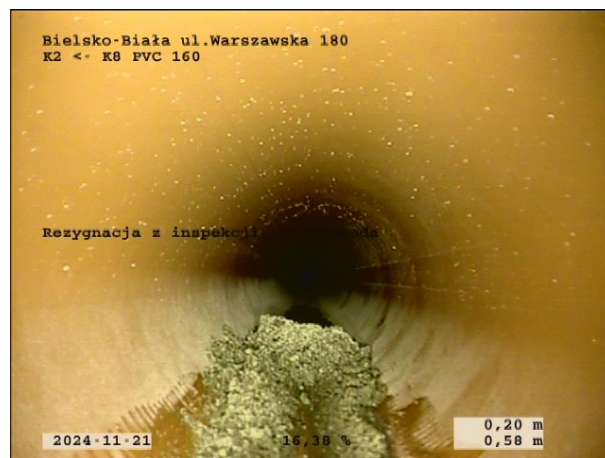
Zdjęcie: 27\_2A, 00:00:29  
0,58m, Rezygnacja z inspekcji, Przeszkoda

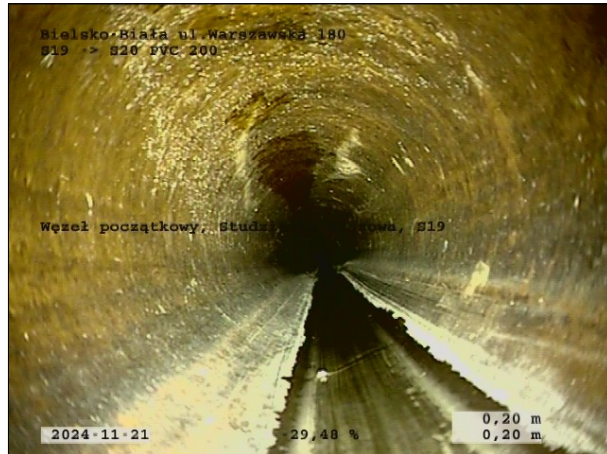
Zdjęcie: 29\_1A, 00:00:00  
0,2m, Węzeł początkowy, Studzienka włazowa, S19

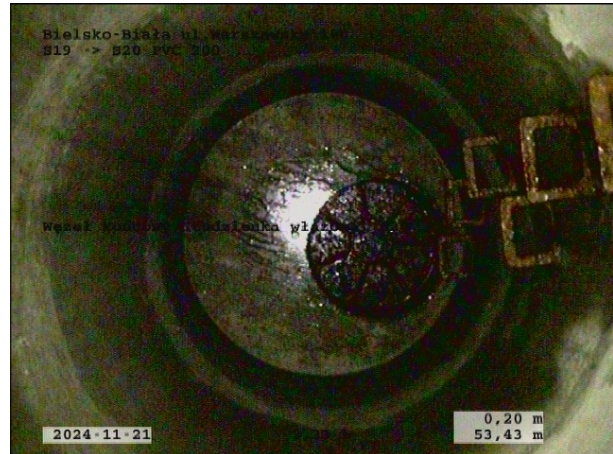
Zdjęcie: 29\_2A, 00:04:16  
53,43m, Węzeł końcowy, Studzienka włazowa, S20

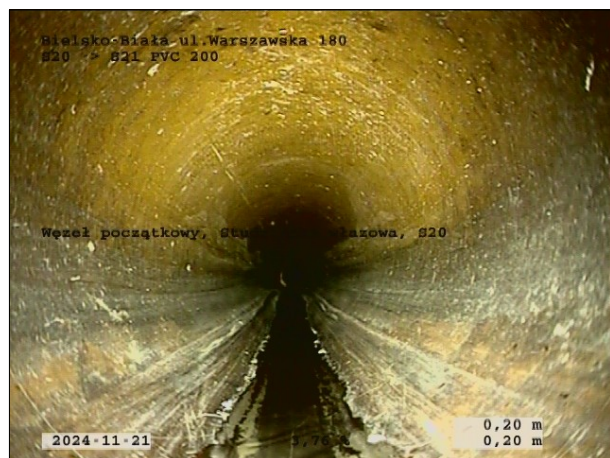
Zdjęcie: 30\_1A, 00:00:00  
0,2m, Węzeł początkowy, Studzienka włazowa, S20

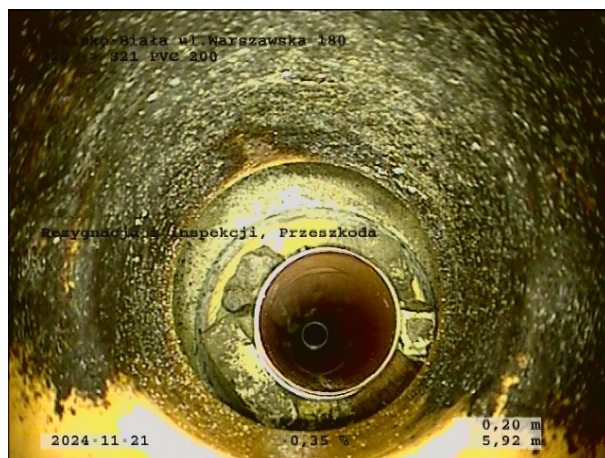
| 1:56 | Pozycja | Obserwacja | MPEG | Zdjęcie | | | | | |
|---|---|---|---|---|---|---|---|---|---|
| | 5,92 | Rezygnacja z inspekcji, Przeszkoda | 00:02:22 | 30_2A,<br>30_2B | | | | | |

Zdjęcie: 30\_2A, 00:02:22  
5,92m, Rezygnacja z inspekcji, Przeszkoda

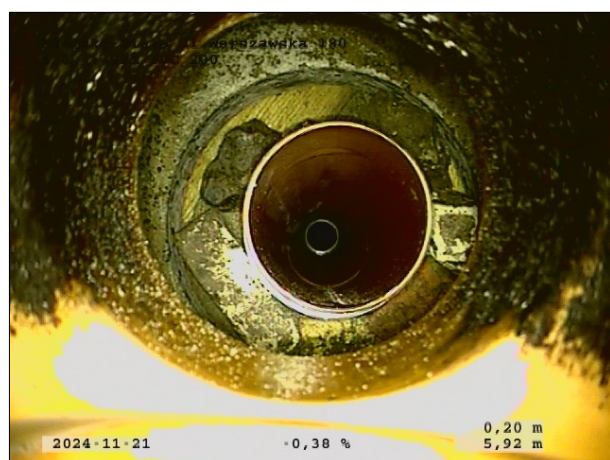
Zdjęcie: 30\_2B, 00:02:22  
5,92m, Rezygnacja z inspekcji, Przeszkoda

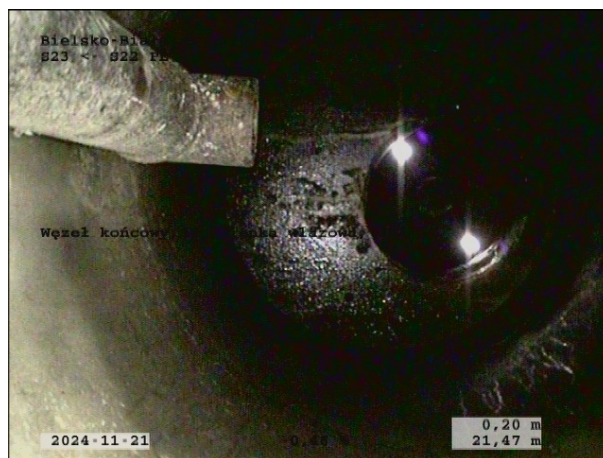
Zdjęcie: 31\_2A, 00:01:44  
21,47m, Węzeł końcowy, Studzienka włazowa, S22

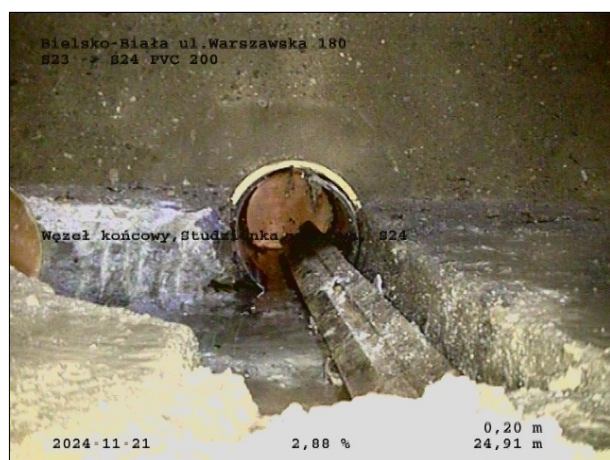
Zdjęcie: 33\_3A, 00:02:37  
24,91m, Węzeł końcowy, Studzienka włazowa, S24

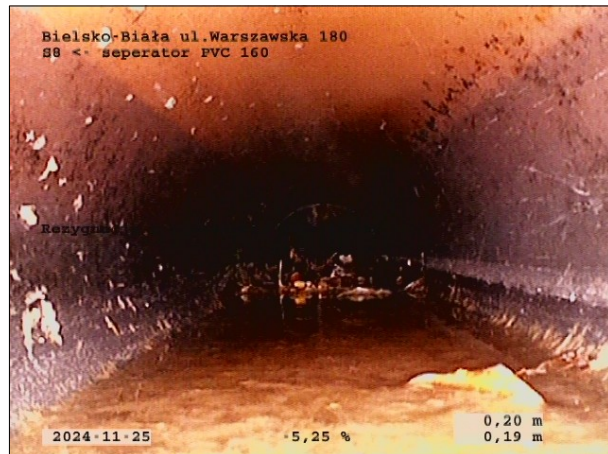
Zdjęcie: 50\_1A, 00:00:36  
0,19m, Rezygnacja z inspekcji, Przeszkoda

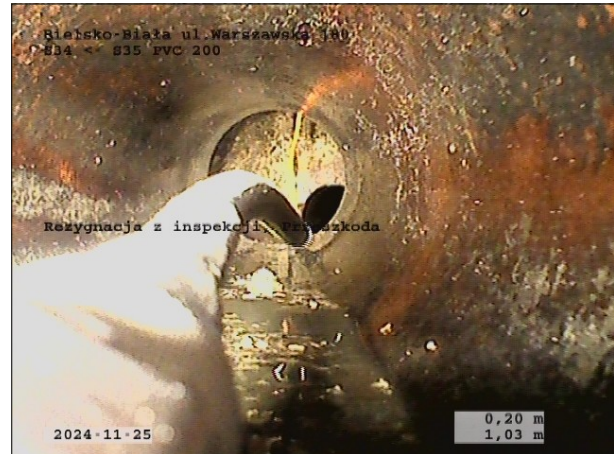
Zdjęcie: 54\_2A, 00:01:16  
1,03m, Rezygnacja z inspekcji, Przeszkoda

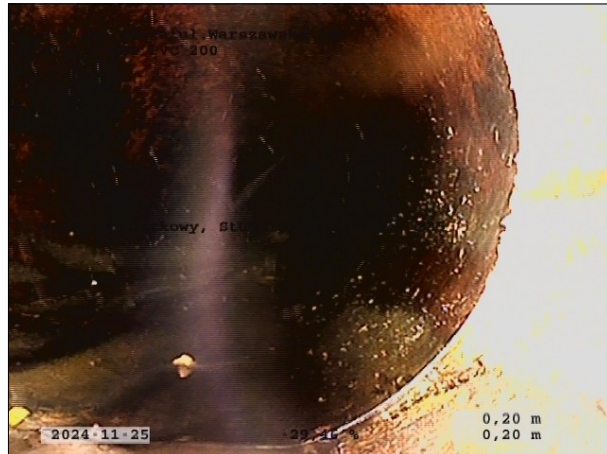
Zdjęcie: 55\_1A, 00:00:00  
0,2m, Węzeł początkowy, Studzienka włazowa, S35

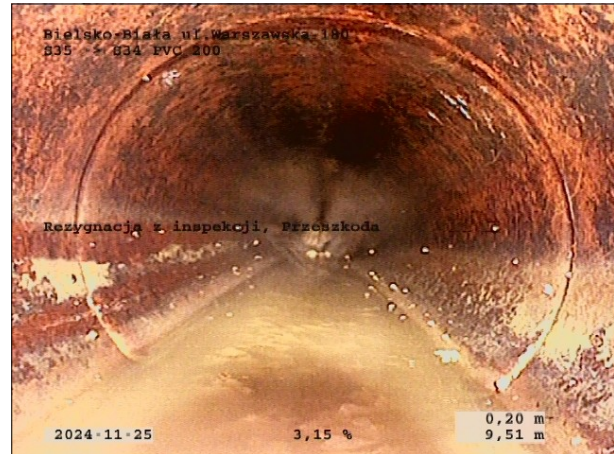
| 1:84 | Pozycja | Obserwacja | MPEG | Zdjęcie | | | | | |
|---|---|---|---|---|---|---|---|---|---|
| | 9,51 | Rezygnacja z inspekcji, Przeszkoda | 00:00:49 | 55_2A | | | | | |

Zdjęcie: 55\_2A, 00:00:49  
9,51m, Rezygnacja z inspekcji, Przeszkoda

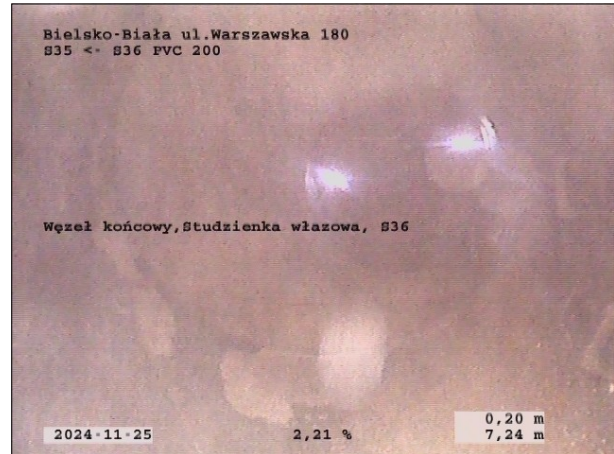
Zdjęcie: 56\_2A, 00:01:30  
7,24m, Węzeł końcowy, Studzienka włazowa, S36

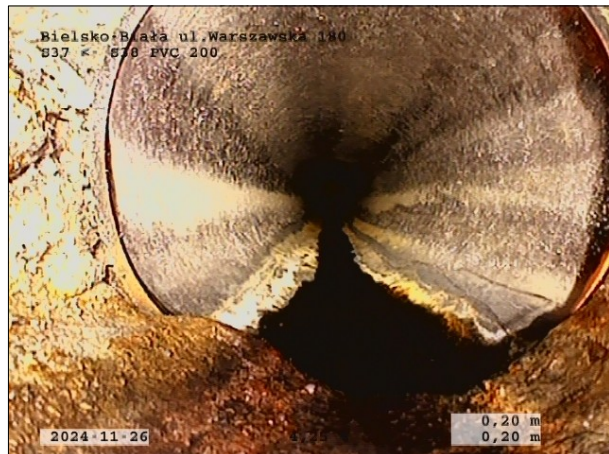
Zdjęcie: 57\_1A, 00:00:00  
0,2m, Węzeł początkowy, Studzienka włazowa, S37

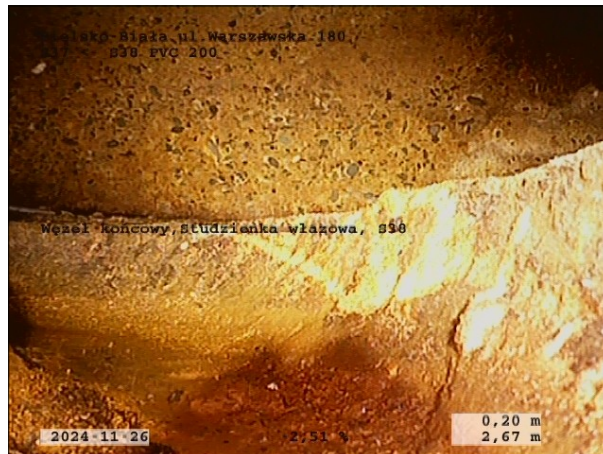
Zdjęcie: 57\_2A, 00:00:24  
2,67m, Węzeł końcowy, Studzienka włazowa, S38

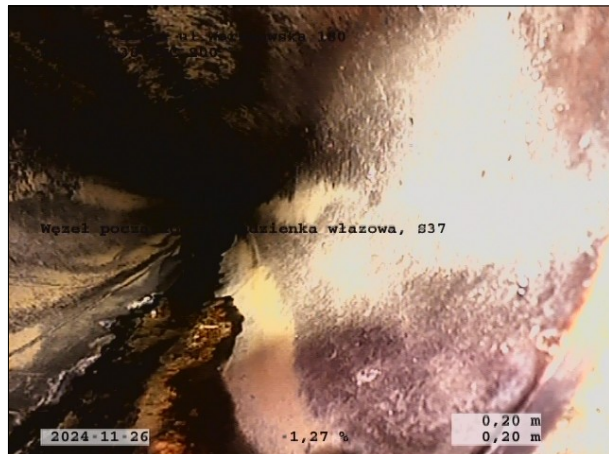
Zdjęcie: 58\_1A, 00:00:00  
0,2m, Węzeł początkowy, Studzienka włazowa, S37

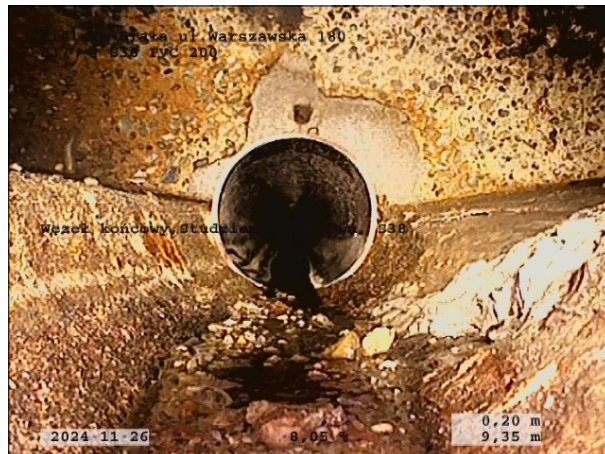
Zdjęcie: 58\_2A, 00:01:04  
9,35m, Węzeł końcowy, Studzienka włazowa, S38

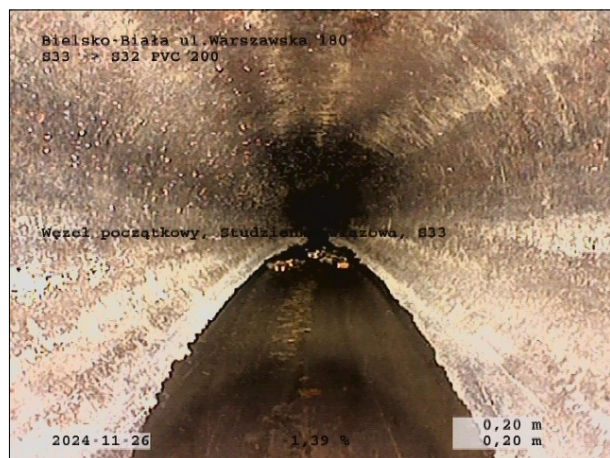
Zdjęcie: 59\_1A, 00:00:00  
0,2m, Węzeł początkowy, Studzienka włazowa, S33

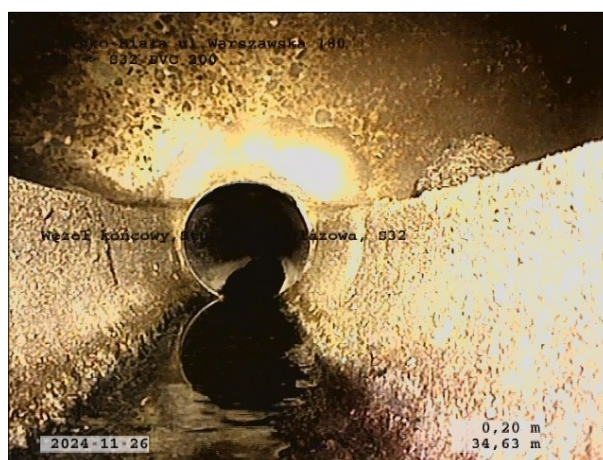
Zdjęcie: 59\_3A, 00:03:27  
34,63m, Węzeł końcowy, Studzienka włazowa, S32

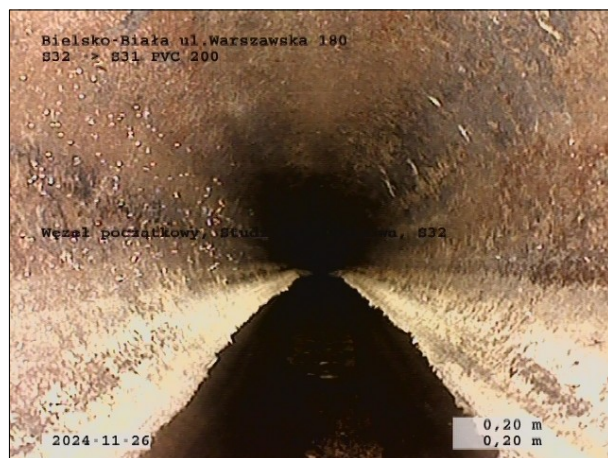
Zdjęcie: 60\_1A, 00:00:00  
0,2m, Węzeł początkowy, Studzienka włączowa, S32

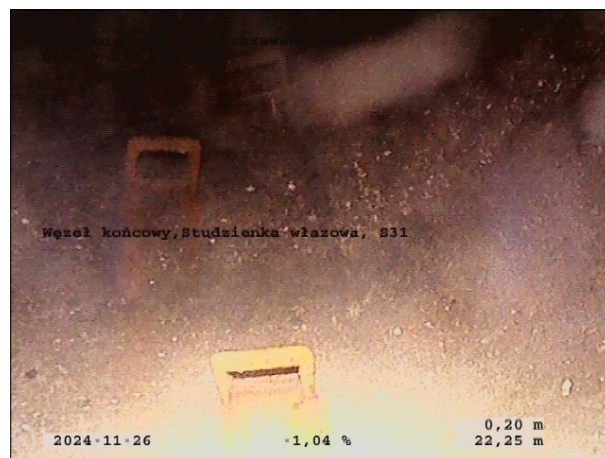
Zdjęcie: 60\_2A, 00:02:06  
22,25m, Węzeł końcowy, Studzienka włączowa, S31

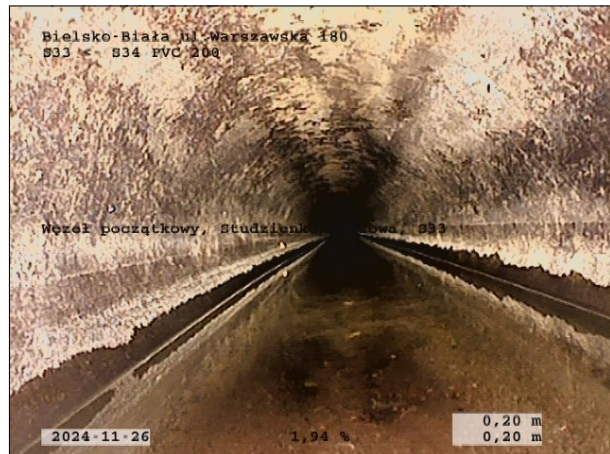
Zdjęcie: 61\_1A, 00:00:00  
0,2m, Węzeł początkowy, Studzienka włazowa, S33

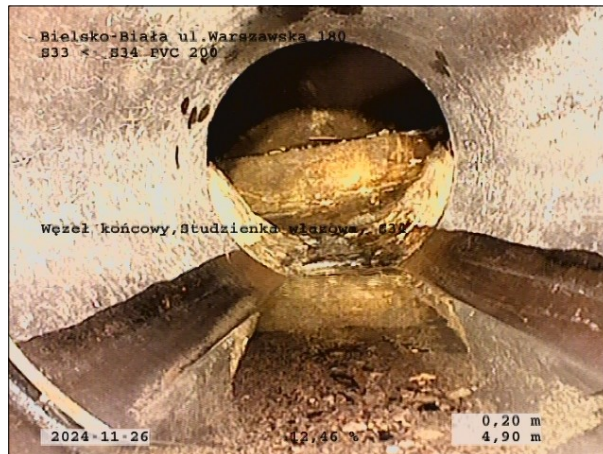
Zdjęcie: 61\_2A, 00:00:36  
4,9m, Węzeł końcowy, Studzienka włazowa, S34

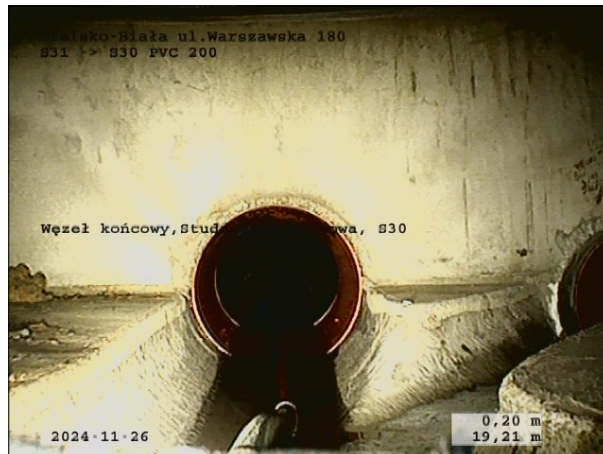
Zdjęcie: 62\_2A, 00:01:58  
19,21m, Węzeł końcowy, Studzienka włączowa, S30

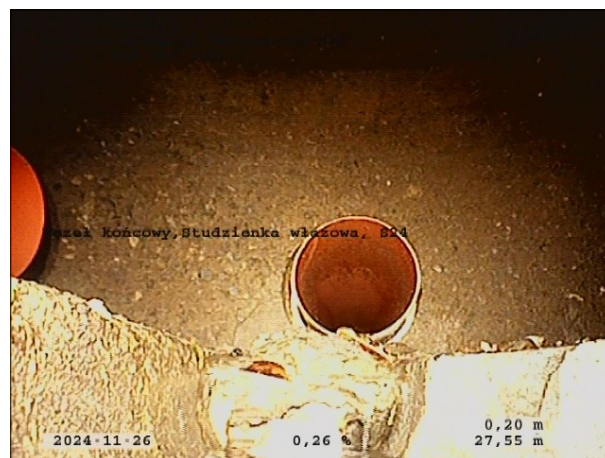
Zdjęcie: 63\_2A, 00:04:16  
27,55m, Węzeł końcowy, Studzienka włączowa, S24
