Załącznik 3 DO PROTOKOŁU Z ODBIORU WSTĘPNEGO

**REDKOM PARK Bielsko**  
**Uwagi bieżące do aktualnie realizowanych Robót**

**21.11.2024**

Inspektor nadzoru robót bud.  
Piotr Andrzejczak

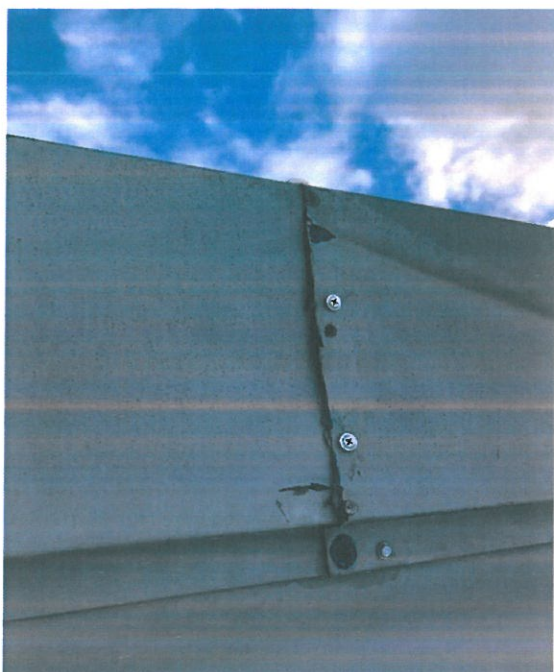
● Zdjęcie 1, Uszczelnić styk arkuszy obróbek attyk – dotyczy całego dachu. Na budowie w dniu 21-11-2024 ustalono zastosowanie taśm uszczelniających

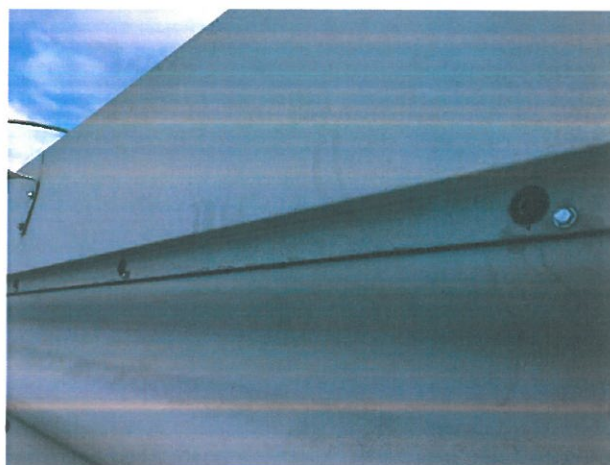
● Zdjęcie 2, Niezakryte otwory po wkrętach powinny być wypełnione

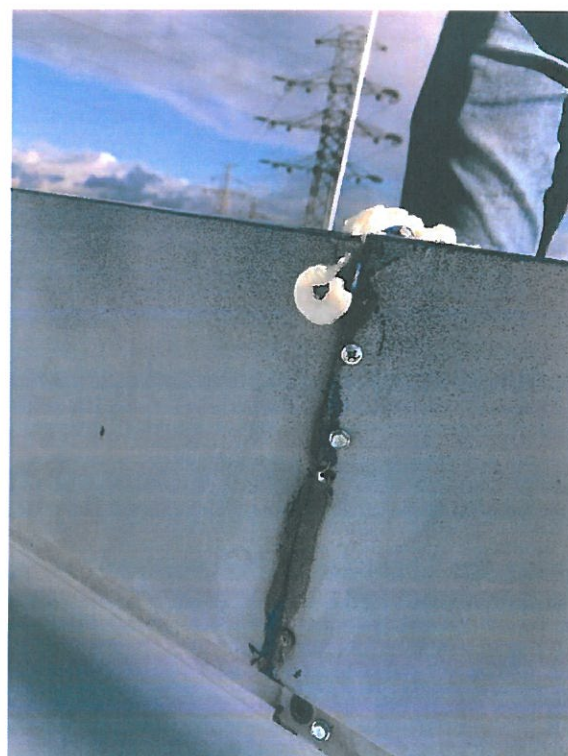
● Zdjęcie 4, Opis jak dla Zdjęcia 1 + usunąć nadmiar piany

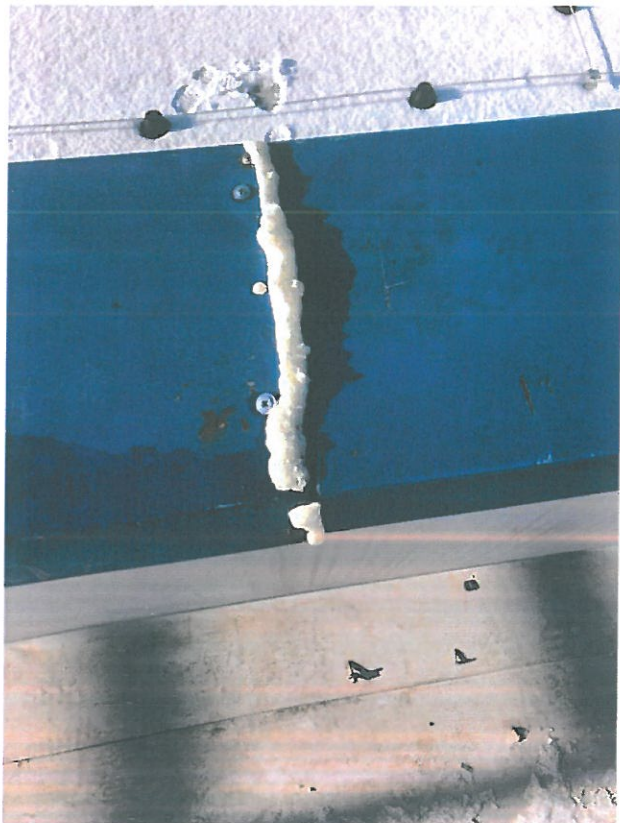
● Zdjęcie 5 , Opis jak dla Zdjęcia 4

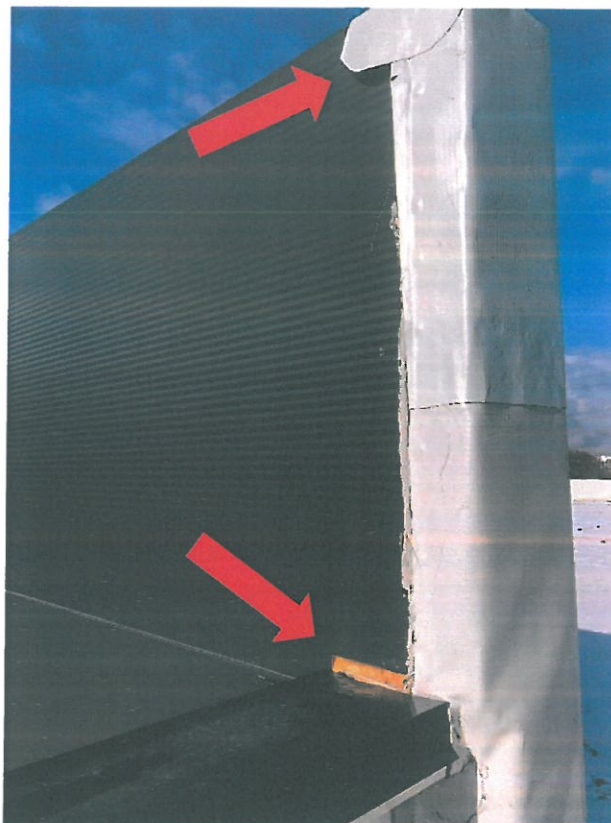
● Zdjęcie 6, Niedogrzana membrana oraz braki w obróbkach, oś 5/C3'

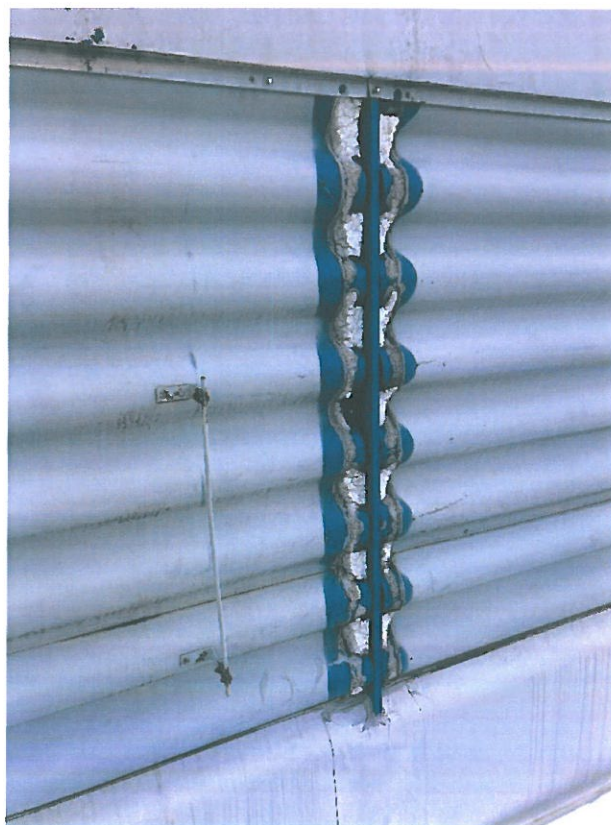
● Zdjęcie 12, , Opis jak dla Zdjęcia 11

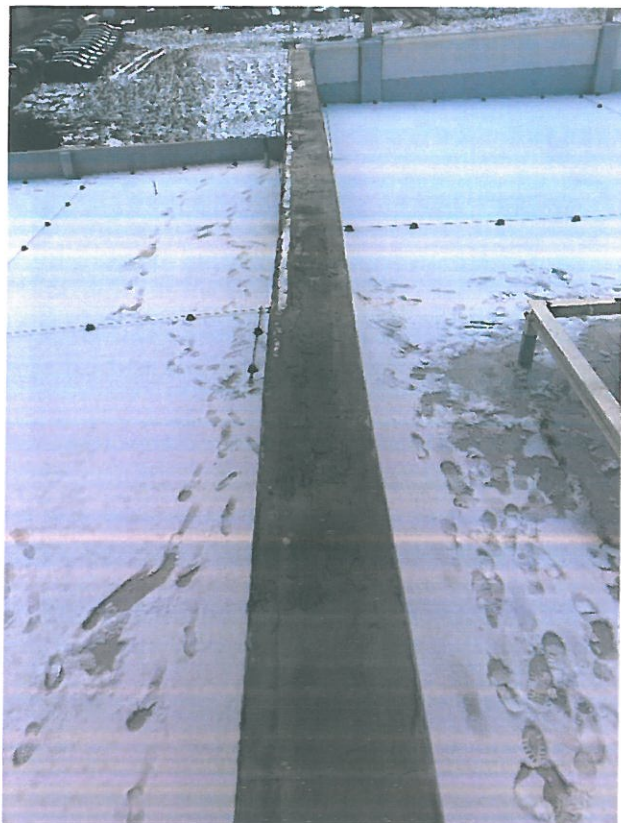
● Zdjęcie 13, Zamontować obróbkę na ścianie pomiędzy Etapem 1 i 2

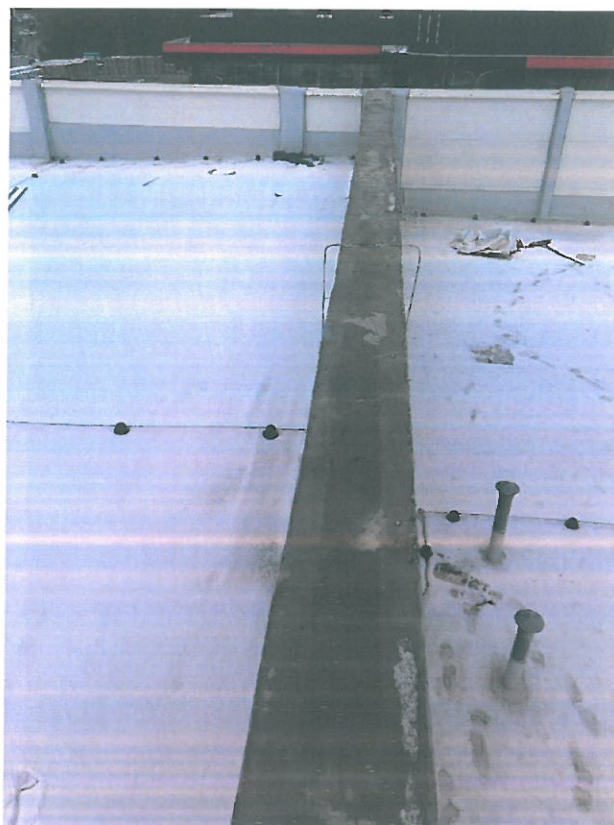
● Zdjęcie 14, Opis jak dla Zdjęcia 13

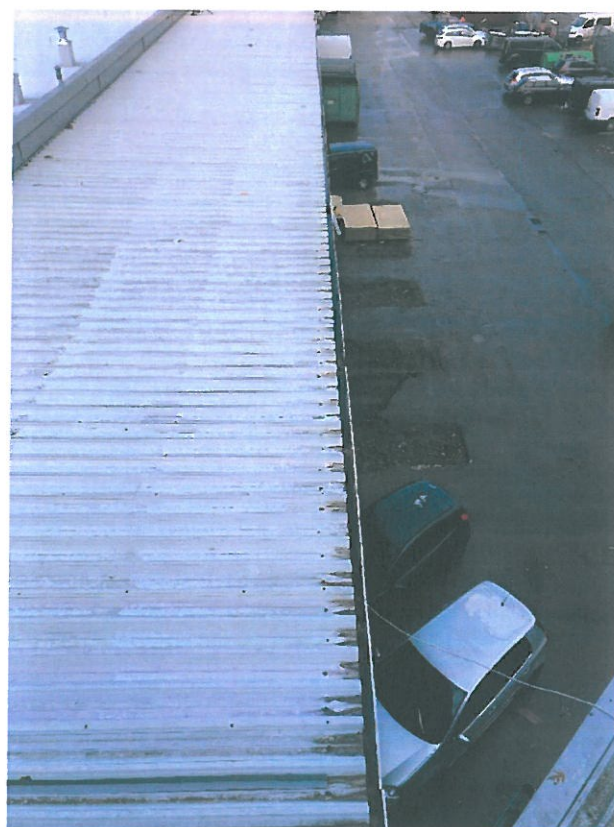
● Zdjęcie 16, Udrożnić rynnę na zadaszaniu strefy dostaw

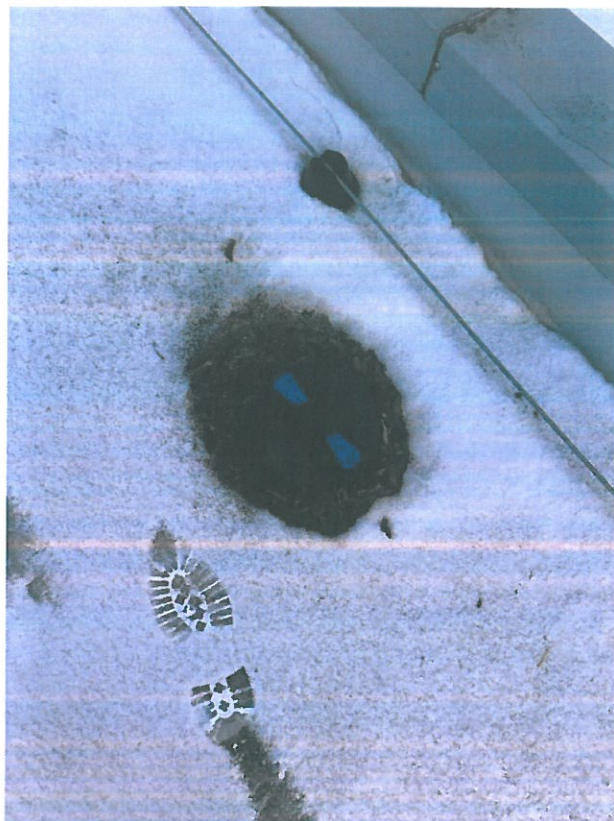
● Zdjęcie 18, Opis jak dla Zdjęcia 15

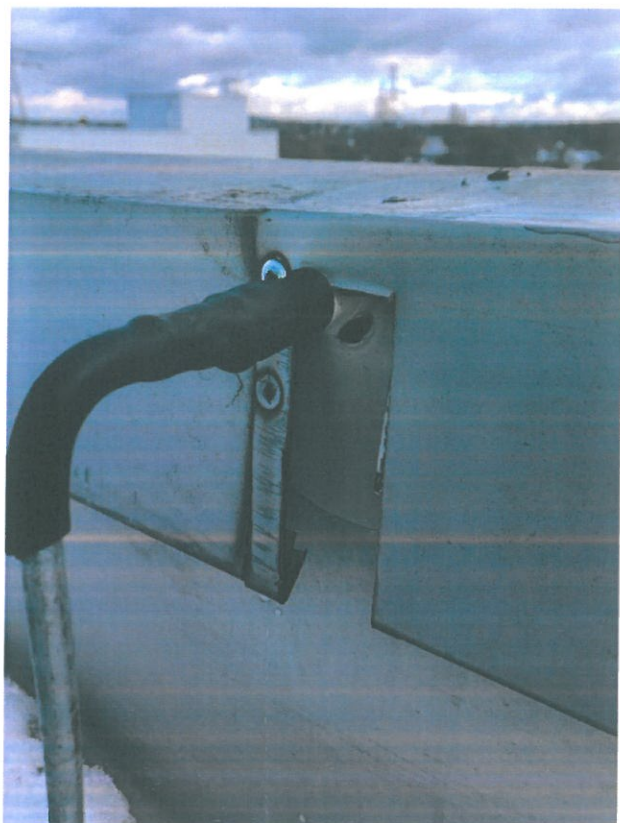
● Zdjęcie 21, Opis jak dla Zdjęcia 19

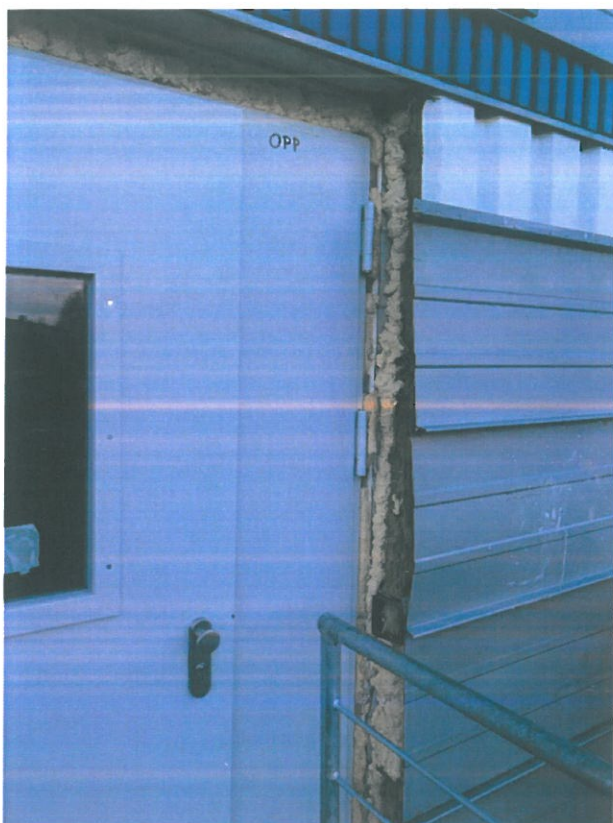
● Zdjęcie 23, Wykonać obróbki drzwi zewnętrznych w płycie warstwowej, dotyczy całej osi 1

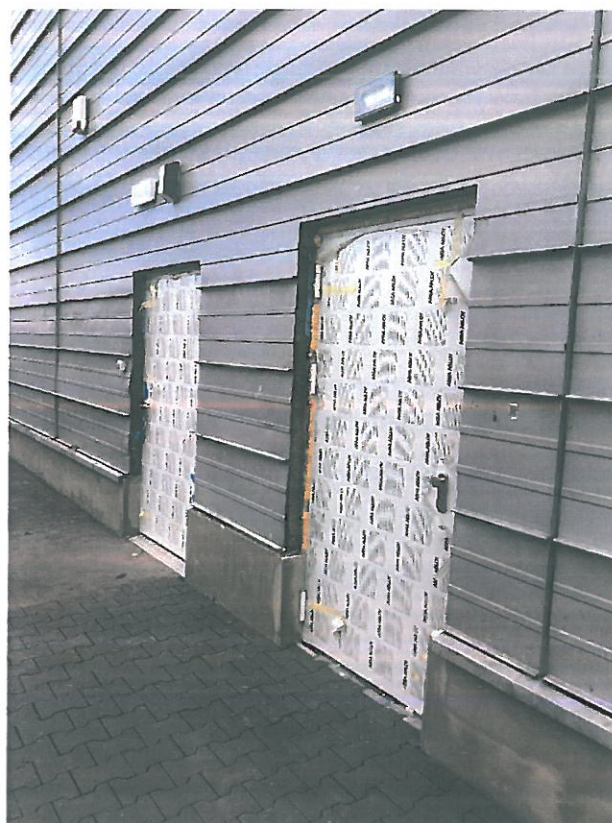
● Zdjęcie 24, Opis jak dla Zdjęcia 23

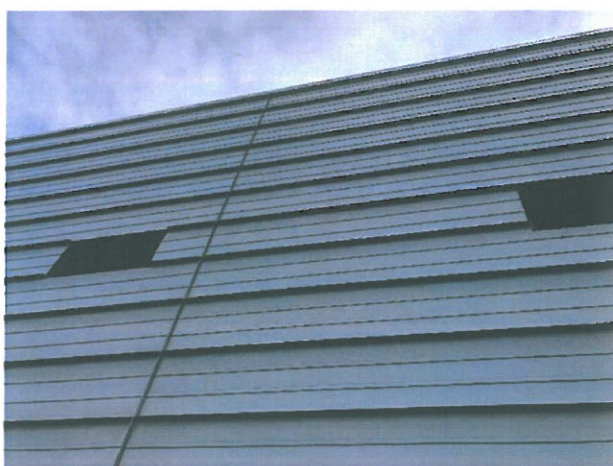
Zdjęcie 25, Wykonać obróbki otworów/ czerpni, oś 1

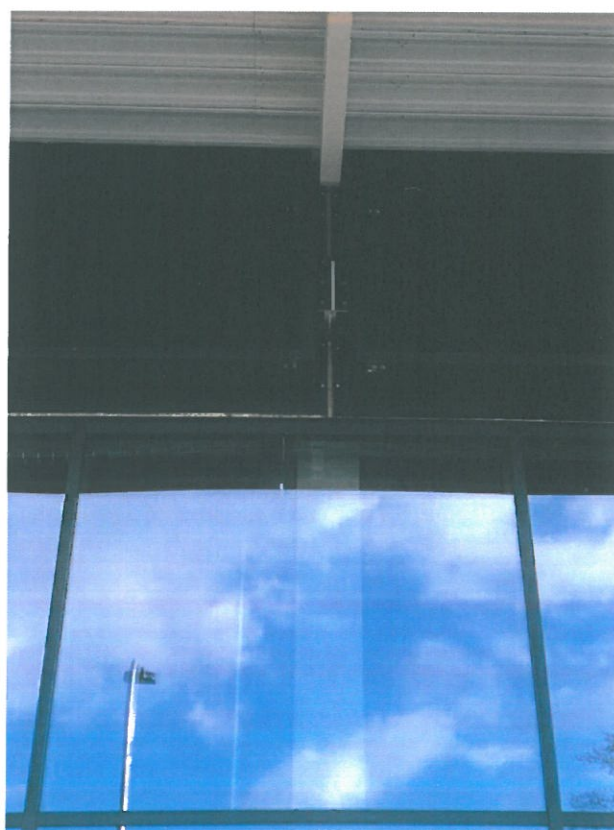
Zdjęcie 30, Opis jak dla Zdjęcia 29

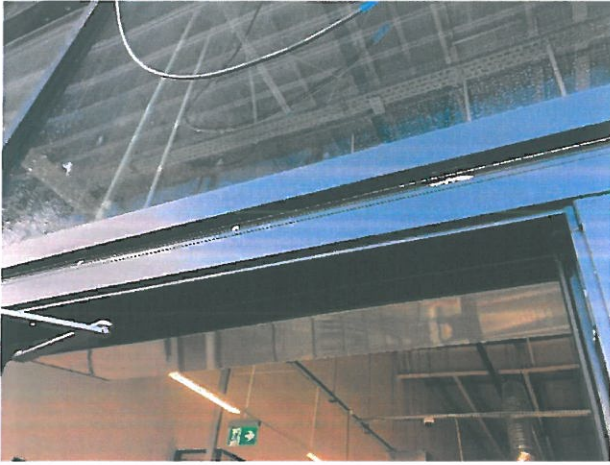
● Zdjęcie 31, Wykonać maskownicę otworów w fasadzie nad drzwiami do MAXI ZOO

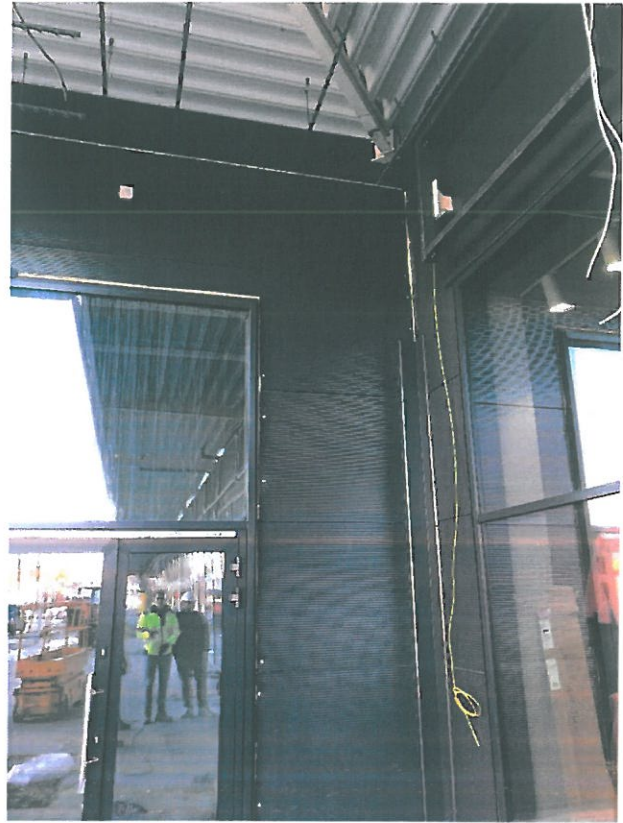
● Zdjęcie 32, Opis jak dla Zdjęcia 28

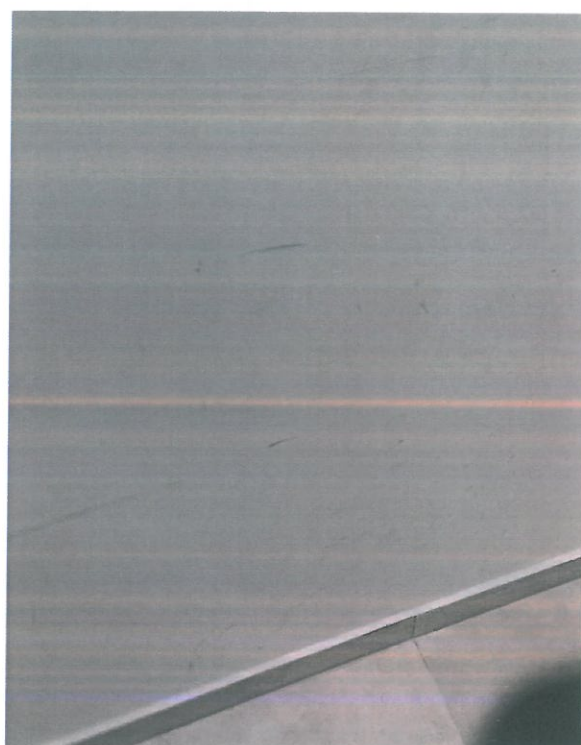
Zdjęcie 34, Opis jak dla Zdjęcia 33  
↓  
WYKONANO

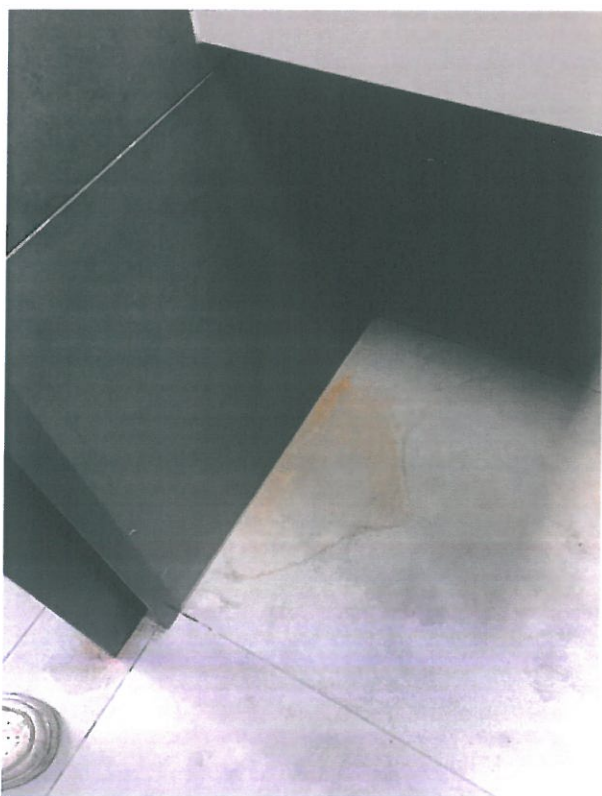
Zdjęcie 35, Usunąć rdzawe zacieki na podłodze oraz ich źródło  
↓  
WYKONANO

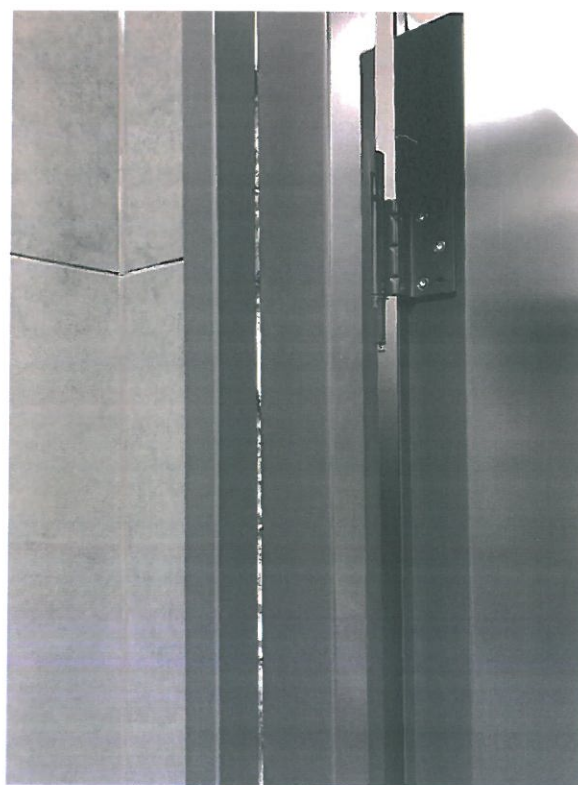
Zdjęcie 36, Niedokładnie spasowane ościeżnice drzwi

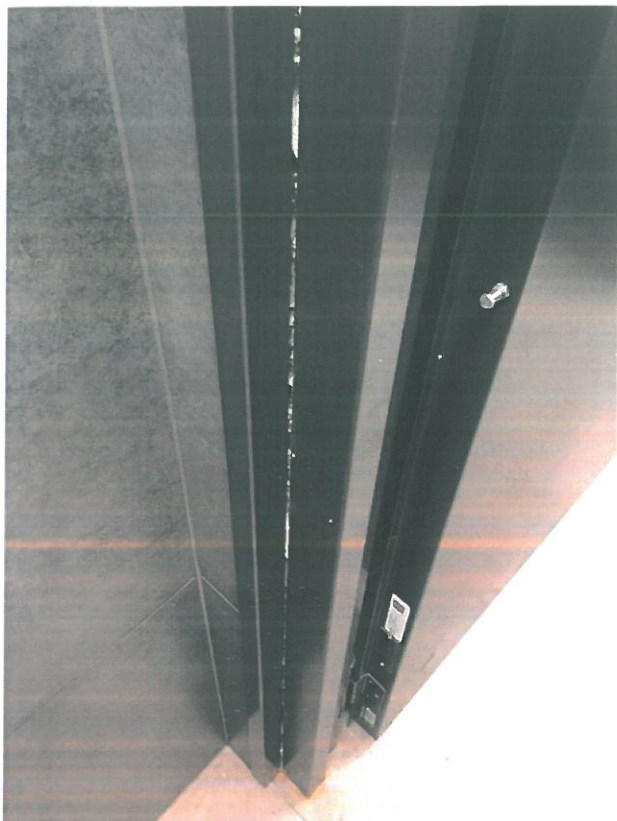
● Zdjęcie 37, Opis jak dla Zdjęcia 36

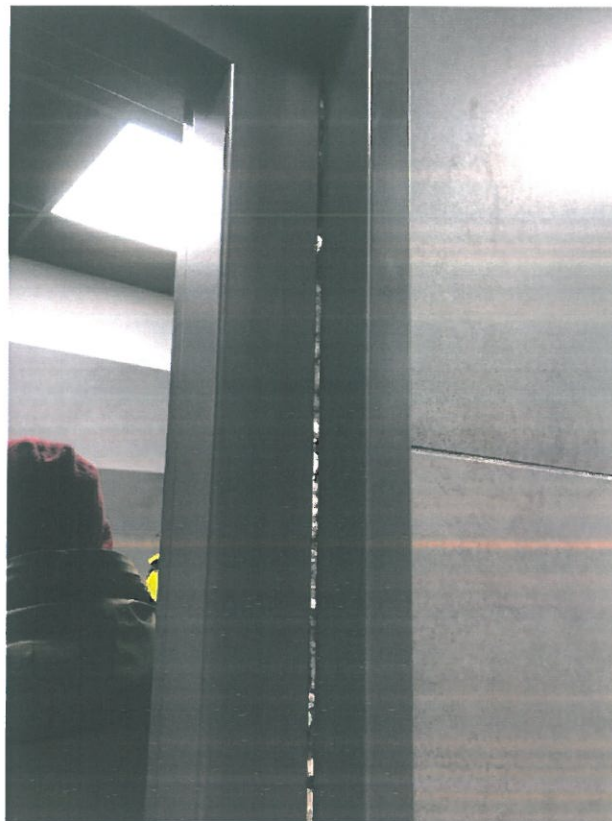
● Zdjęcie 38, Opis jak dla Zdjęcia 36

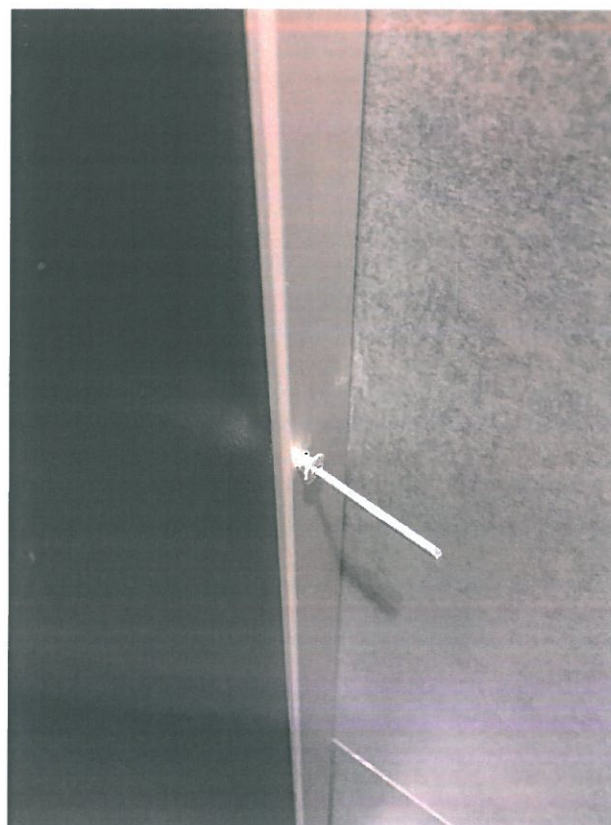
● Zdjęcie 40, Opis jak dla Zdjęcia 39  
WYKONANO

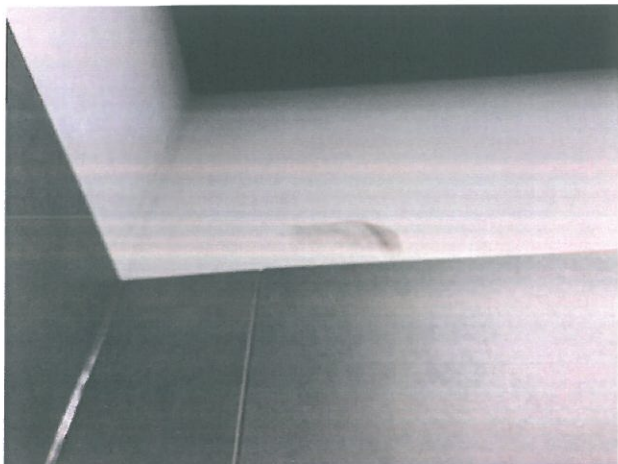
• Zdjęcie 41, Opis jak dla Zdjęcia 33

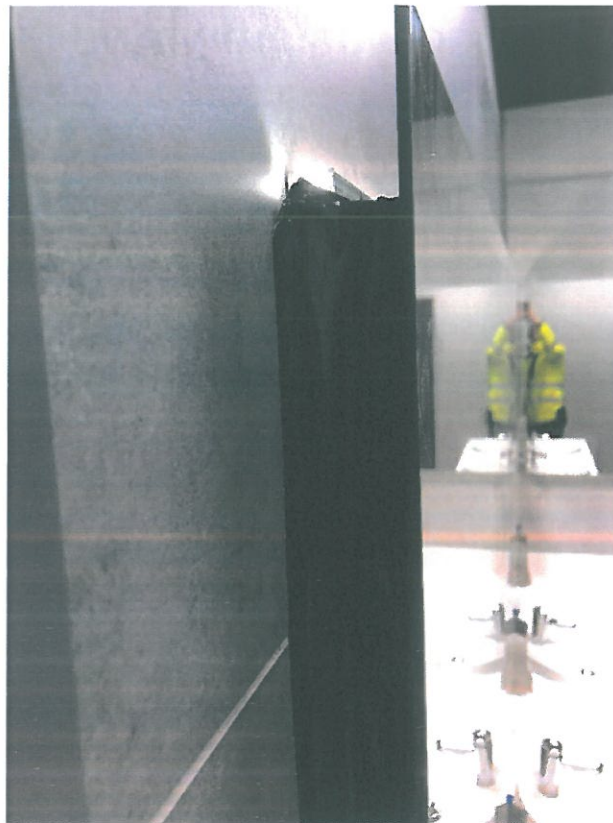
• Zdjęcie 42, Wykonać maskownicę za lustrami. Aktualnie zaklejone nieestetycznie taśmą

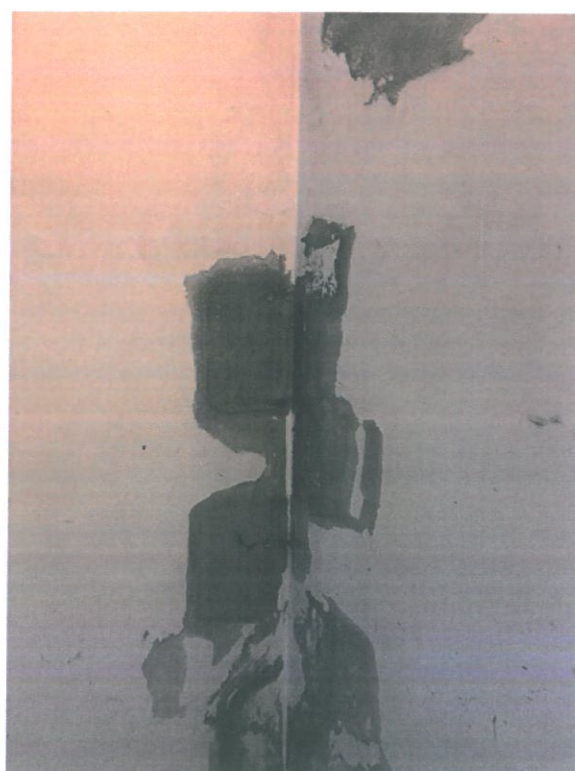
Zdjęcie 46, Opis jak dla Zdjęcia 43

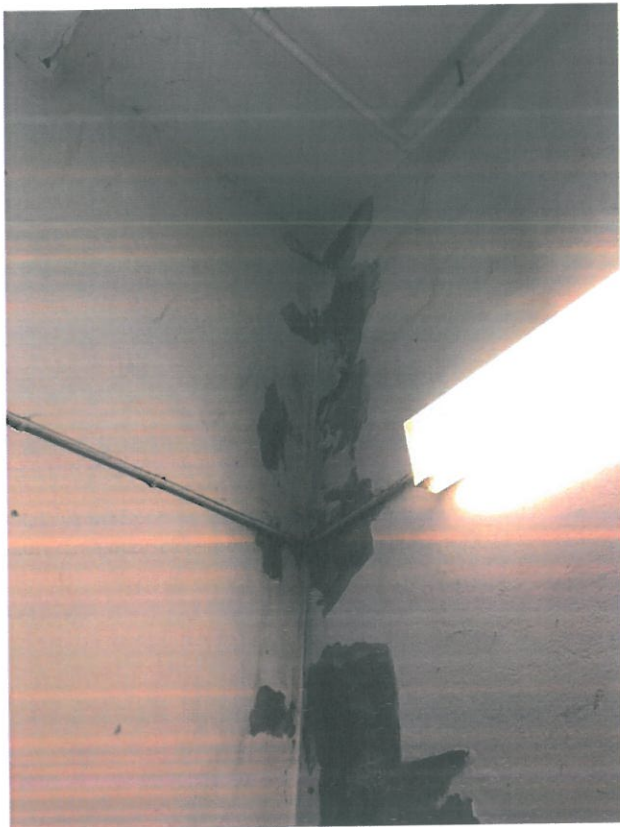
Zdjęcie 47, Opis jak dla Zdjęcia 43

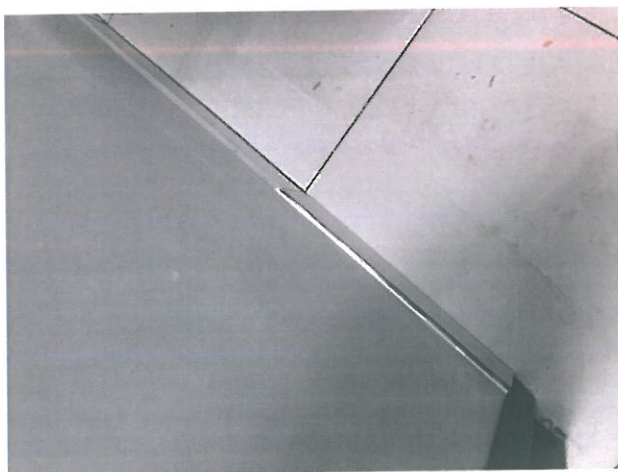
● Zdjęcie 49, wykonać fugowanie cokołów i pomalować

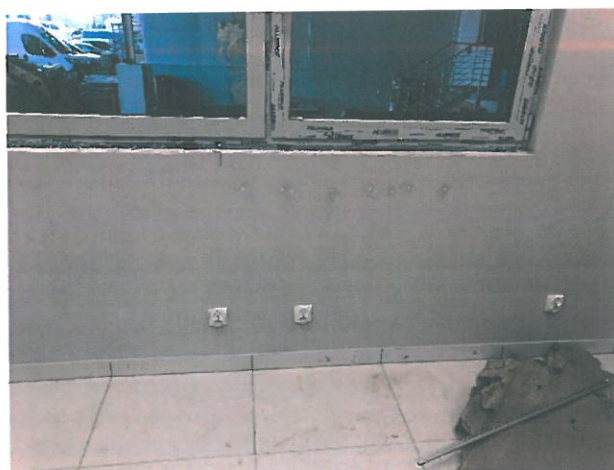
● Zdjęcie 50, Opis jak dla Zdjęcia 48

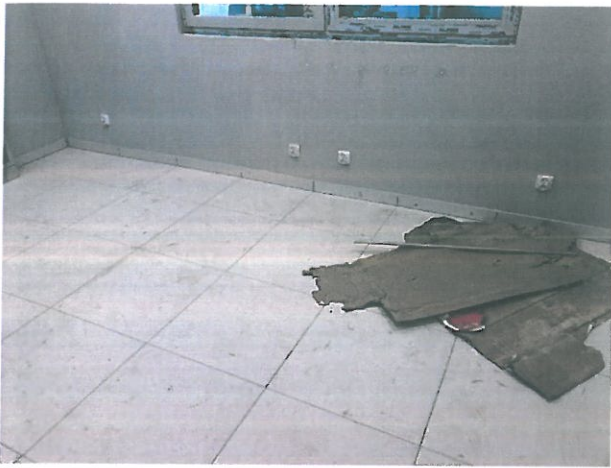
● Zdjęcie 51, Opis jak dla Zdjęcia 48 + posprzątać pomieszczenia

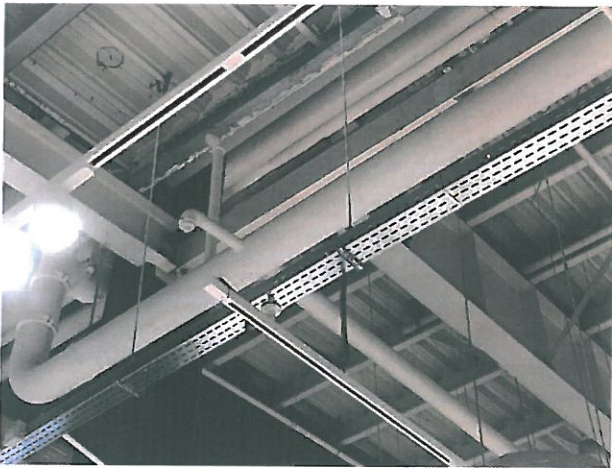
● Zdjęcie 53, Nadal są pozostałości elementów po rozbiórkach pod dachem. Zdjęcie z lokalu JYSK

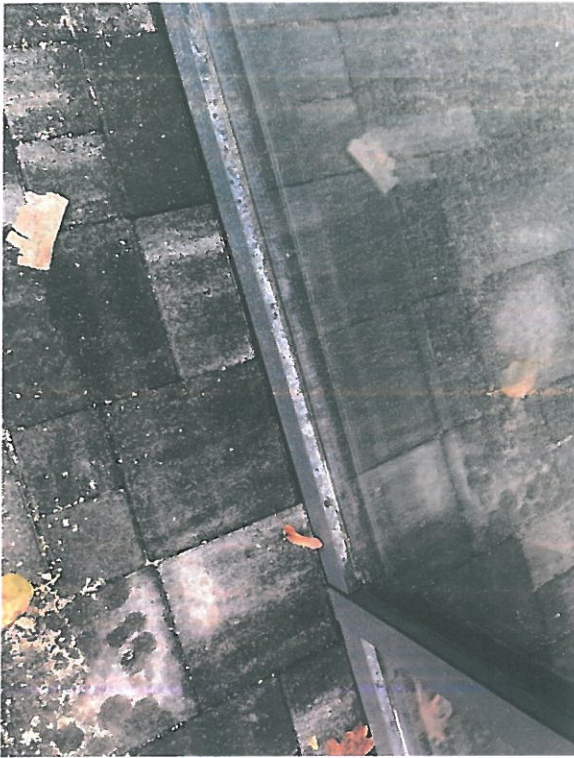
● Zdjęcie 54, Wypełnić szczelinę w kostce przy witrynach

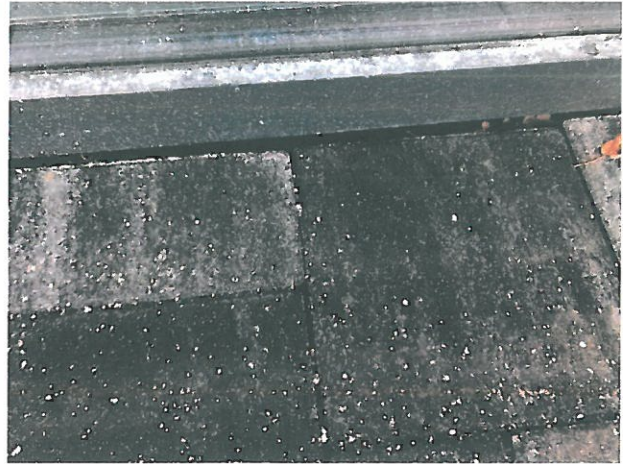
● Zdjęcie 55, Opis jak dla Zdjęcia 54

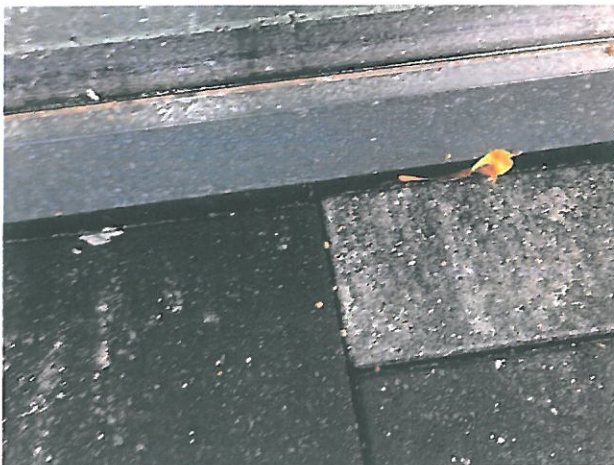
● Zdjęcie 56, Opis jak dla Zdjęcia 54

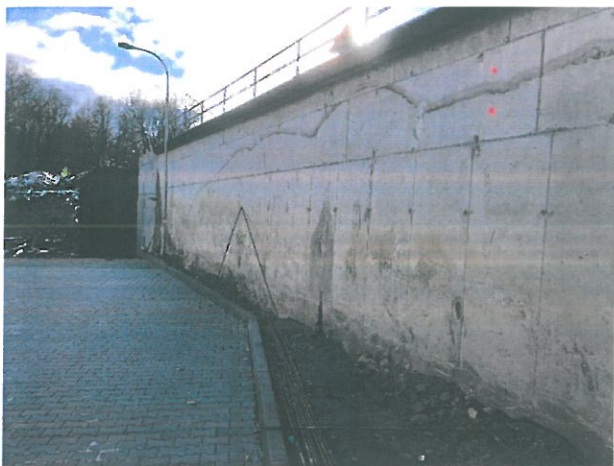
● Zdjęcie 58, Opis jak dla Zdjęcia 57

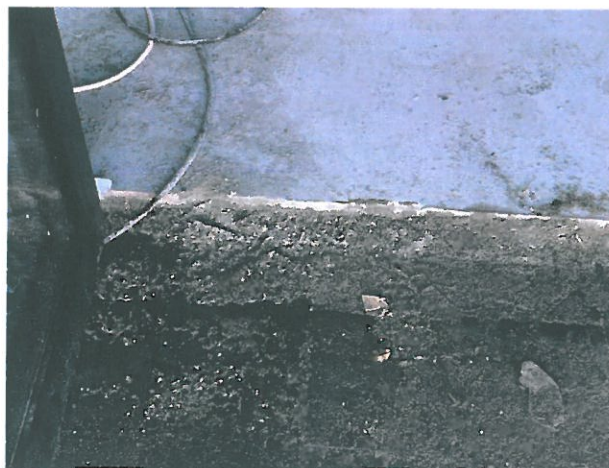
Zdjęcie 61, Opis jak dla Zdjęcia 60

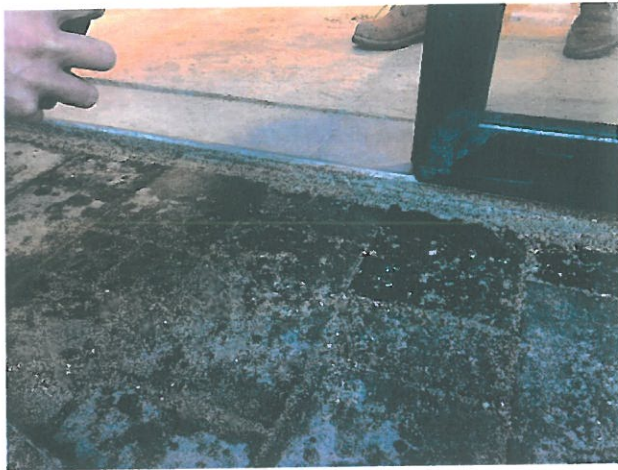
Zdjęcie 62, Opis jak dla Zdjęcia 60

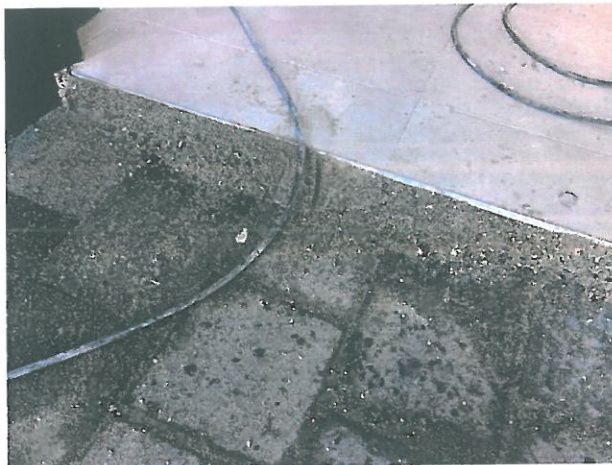
Zdjęcie 63, Opis jak dla Zdjęcia 60

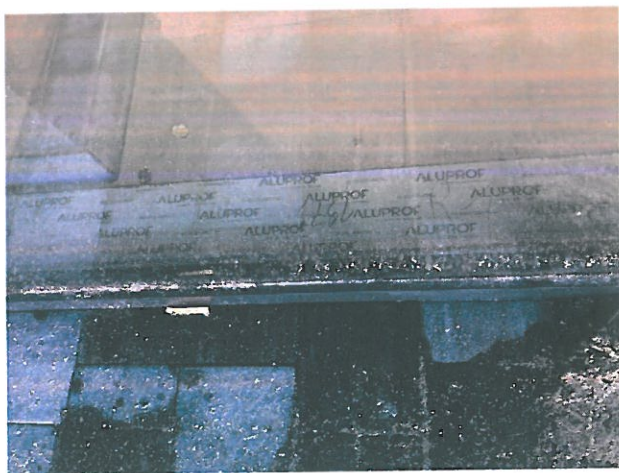
Zdjęcie 64, Opis jak dla Zdjęcia 54

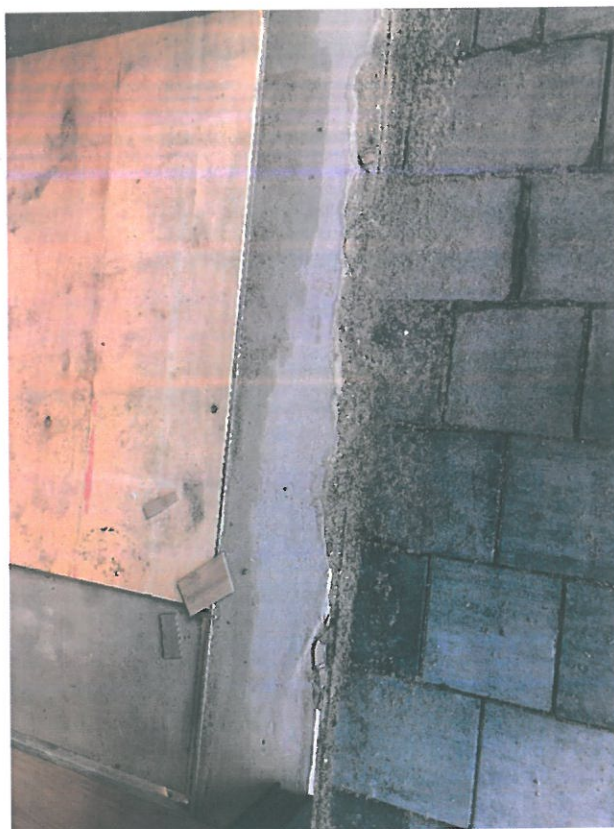
Zdjęcie 65, Opis jak dla Zdjęcia 60

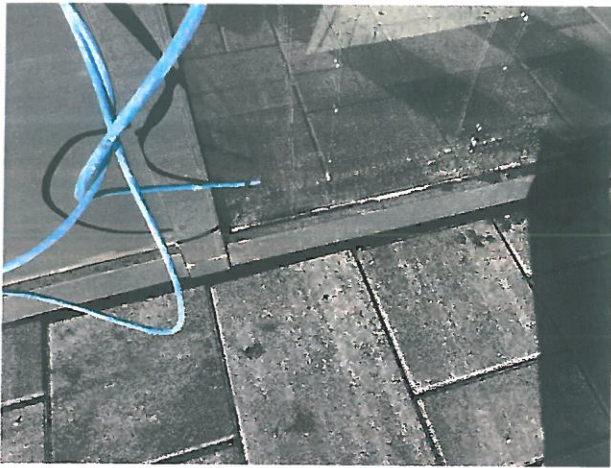
Zdjęcie 66, Opis jak dla Zdjęcia 60

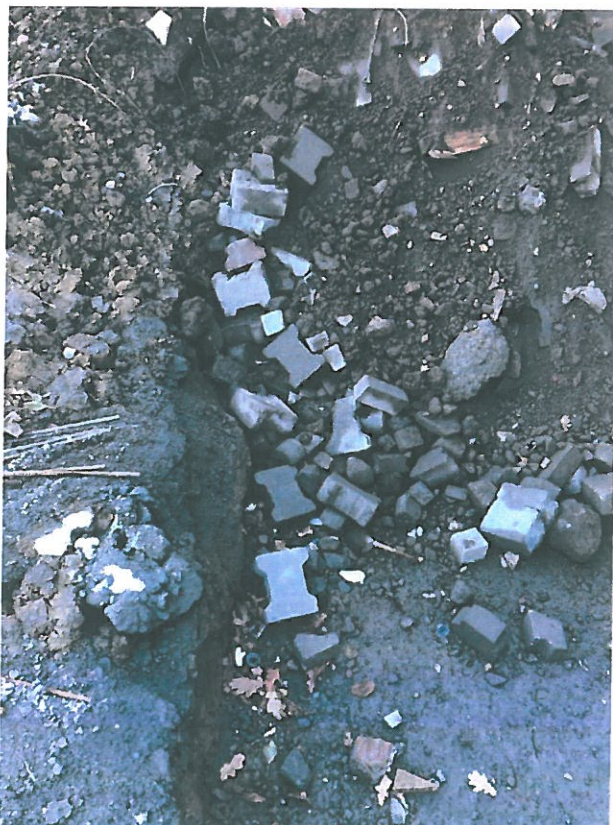
● Zdjęcie 68, Opis jak dla Zdjęcia 67

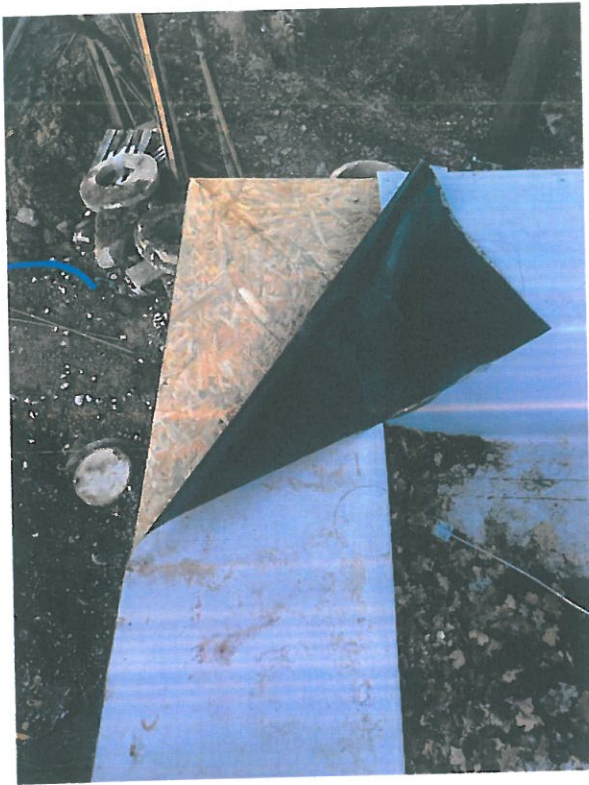
Zdjęcie 70, Brak obróbek attyk na dachu  
↓  
WYKONANO

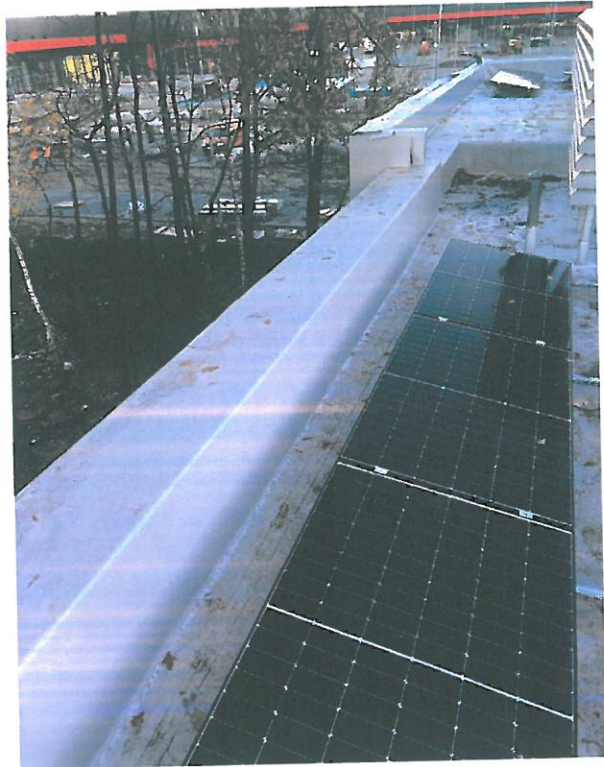
Zdjęcie 71, Opis jak dla Zdjęcia 70  
↓  
WYKONANO

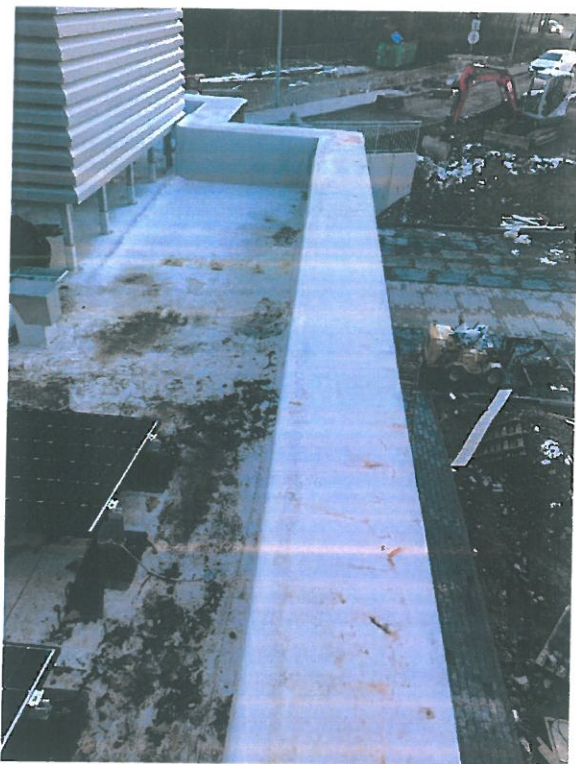
● Zdjęcie 72, Opis jak dla Zdjęcia 70  
 WYKONANO

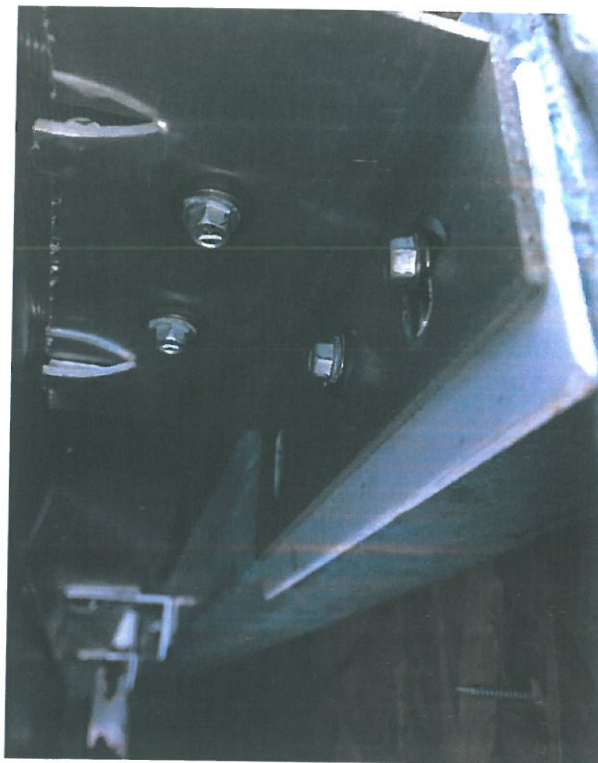
● Zdjęcie 73, Do wyjaśnienia prawidłowości montażu konsol elewacji wentylowanej. Szczegóły według odrębnego zgłoszenia email inspektora nadzoru inw.

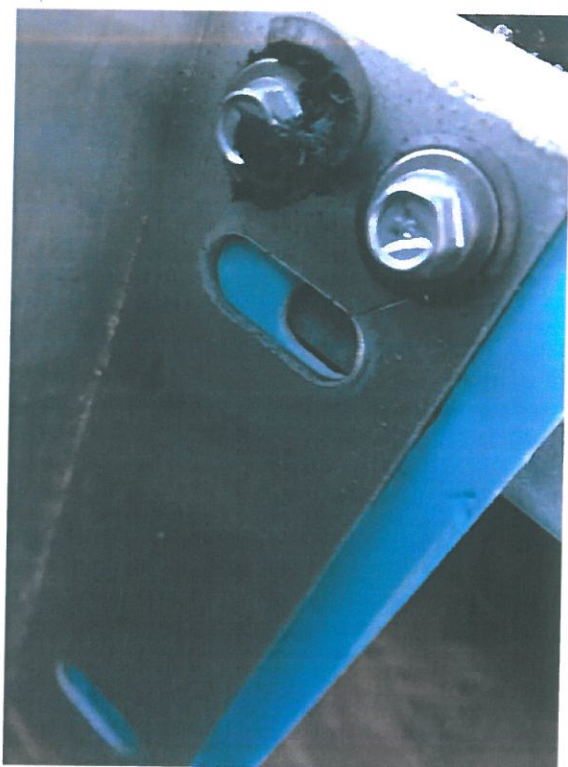
● Zdjęcie 74, Opis jak dla Zdjęcia 73

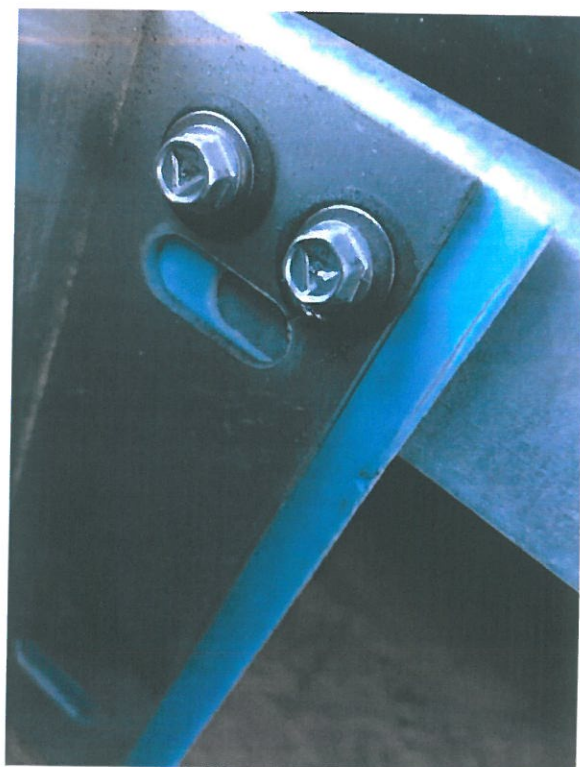
● Zdjęcie 75, Opis jak dla Zdjęcia 73

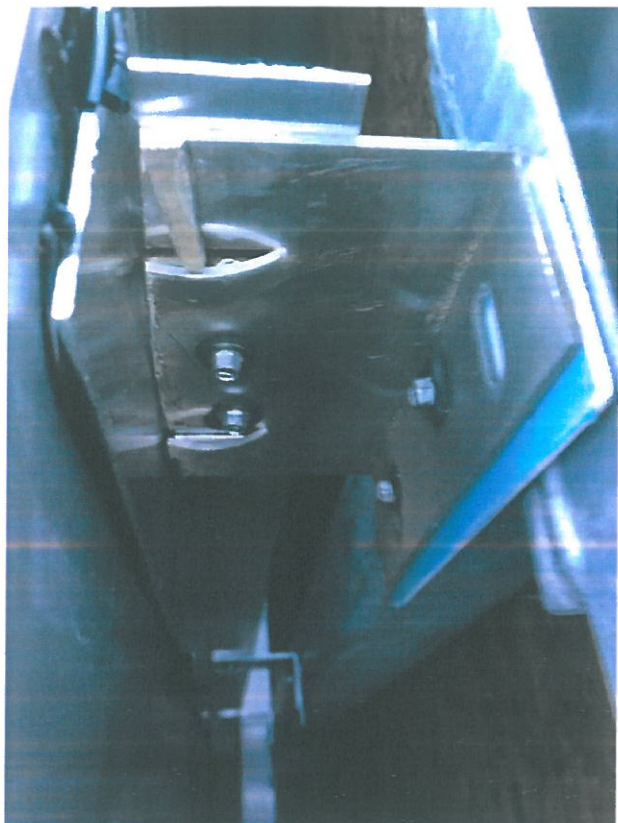
● Zdjęcie 76, Opis jak dla Zdjęcia 73

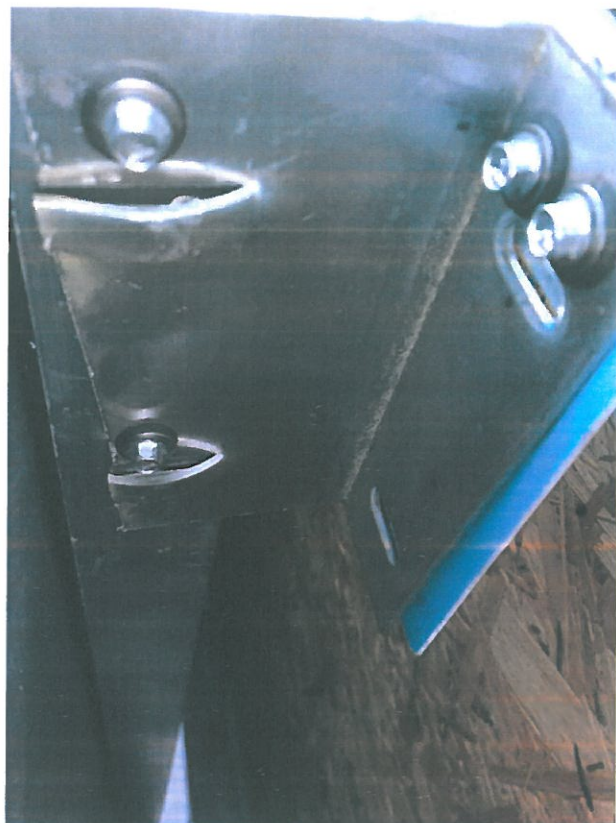
● Zdjęcie 77, Opis jak dla Zdjęcia 73

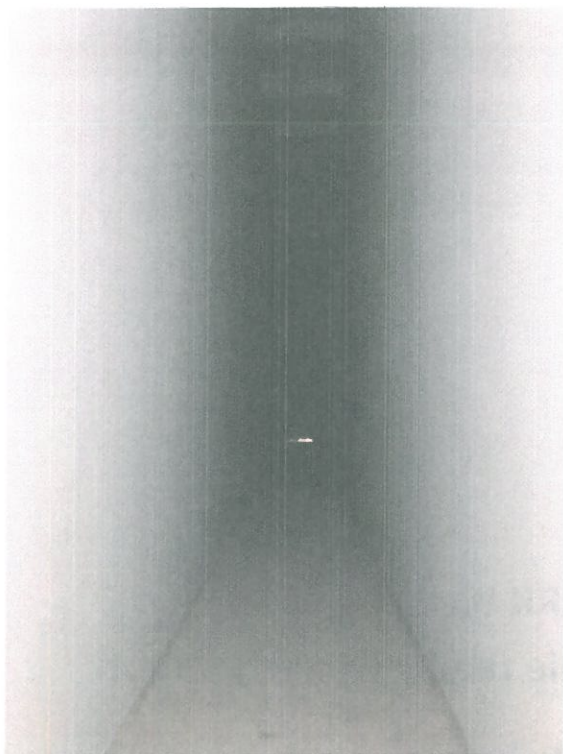
Zdjęcie 1 – Przygotować korytarz do lokalu L09a zgodnie z Umową – oświetlenie podst. i awaryjne, ogrzewanie, wentylacja, hydrant, posadzka

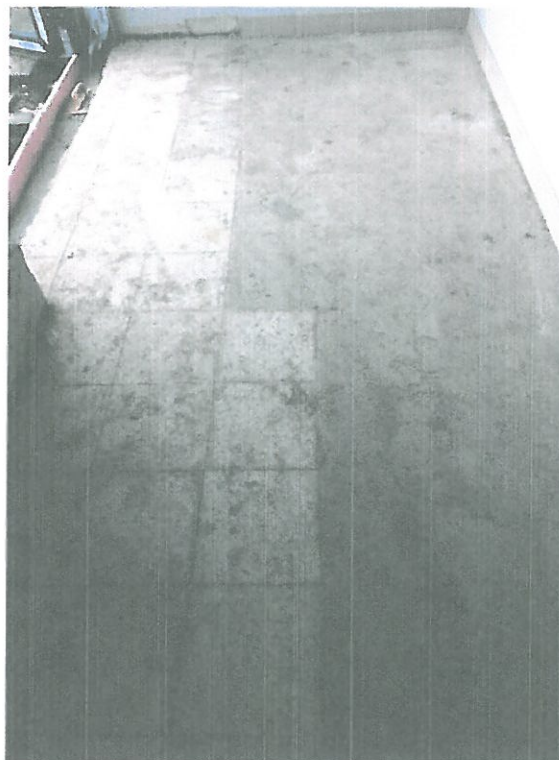
Zdjęcie 2 – Wykonać posadzkę w korytarzu do lokalu L09a zgodnie z Umową – lastryko

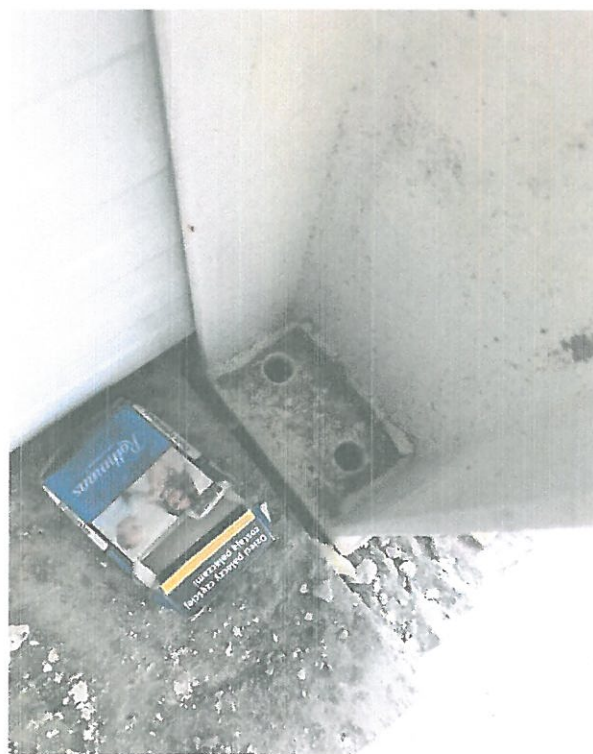
Zdjęcie 4 – jak zdjęcie 3
