Załącznik 3 DO PROTOKOŁU Z ODBIORU WSTĘPNEGO

**REDKOM PARK Bielsko**  
**Uwagi bieżące do aktualnie realizowanych Robót**

**21.11.2024**

Inspektor nadzoru robót bud.  
Piotr Andrzejczak

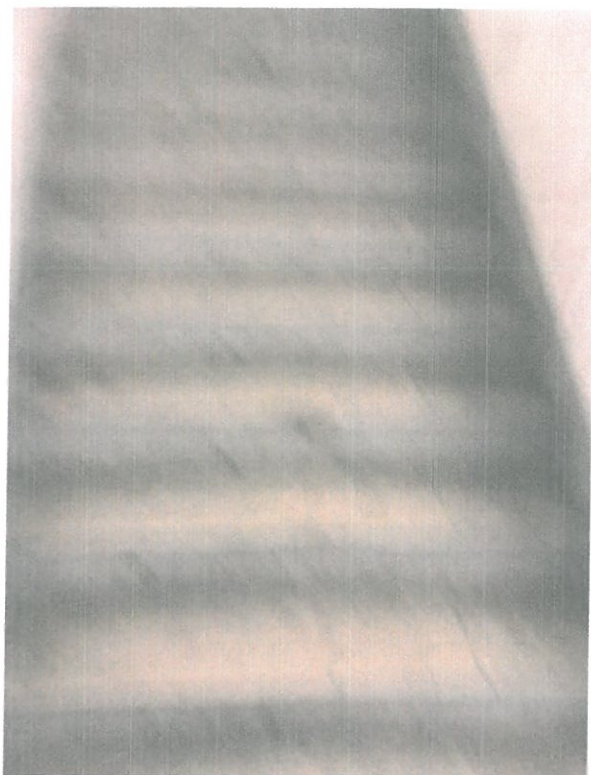
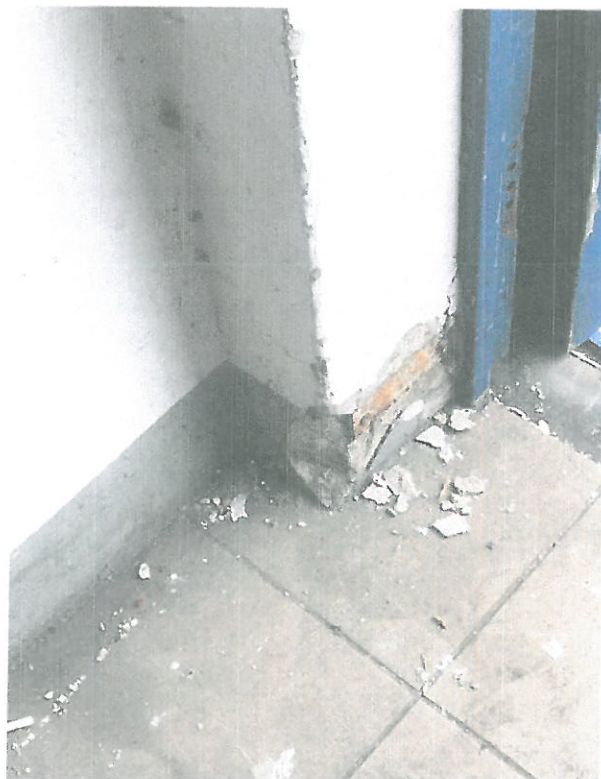
● Zdjęcie 5 – Odtworzyć (odświeżyć) schody w budynku technicznym (uszkodzenia i zabrudzenia powstałe w trakcie budowy)

● Zdjęcie 6 – Naprawić uszkodzenia ścian w bud. Technicznym  
↓ WYKONANO

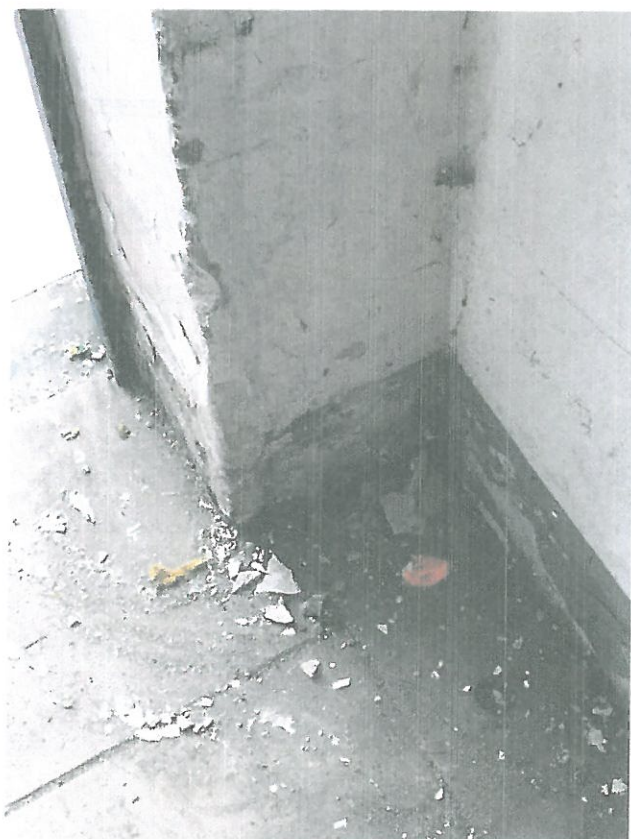
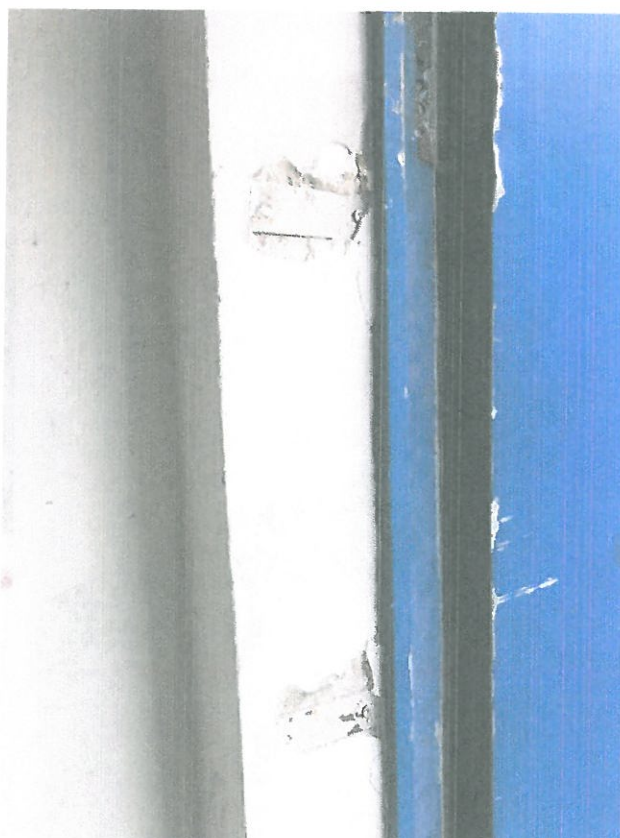
● Zdjęcie 7 – jak zdjęcie 7  
↓ WYKONANO

● Zdjęcie 8 – jak zdjęcie 7 oraz wykonać serwis drzwi (w tym naprawę uszkodzeń powstałych w czasie budowy)  
↓ WYKONANO

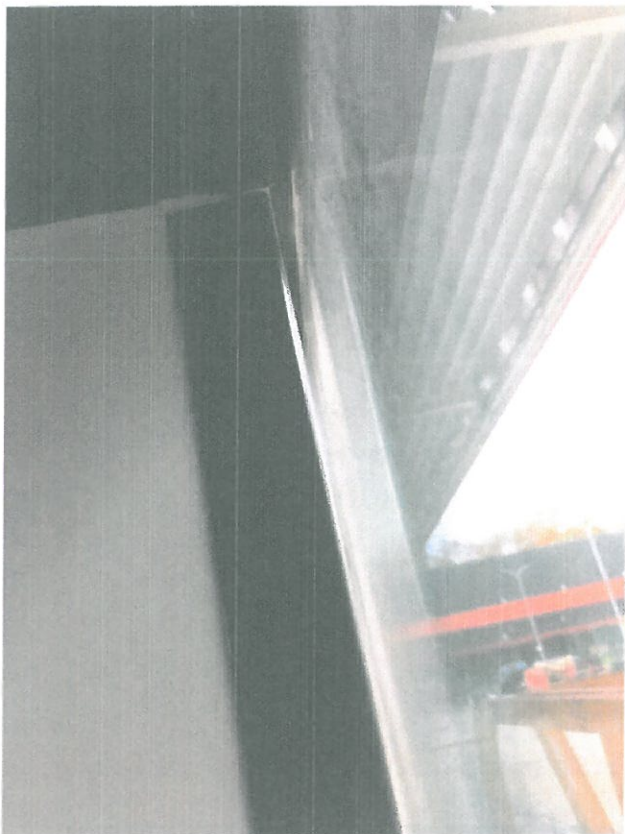
● Zdjęcie 9 – Prześwit pomiędzy witryną a czołem ściany międzylokalowej. Dotyczy wszystkich ścian międzylokalowych.

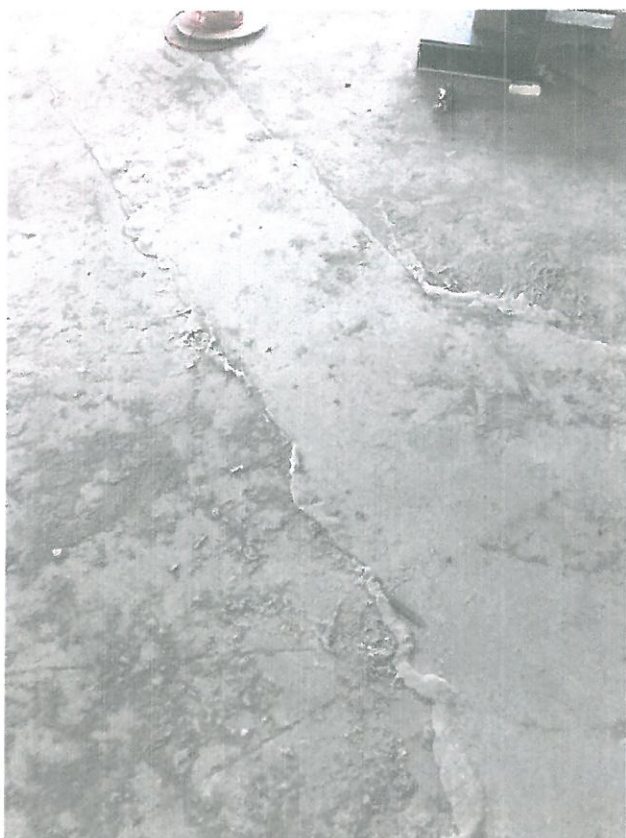
● Zdjęcie 17 – Wyrównać posadzkę w lokalu L02 i pozostałych lokalach niewynajętych

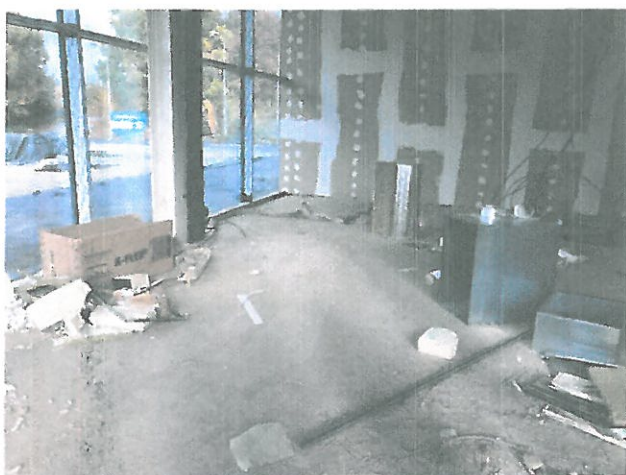
● Zdjęcie 19 – Posprzątać niewynajęte lokale

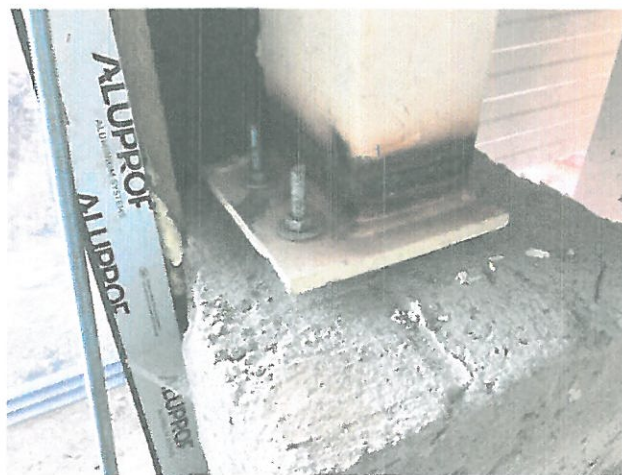
● Zdjęcie 20 – (a) Brak podlewki pod konstrukcją stalową, (b) Element cięty i spawany na budowie niezgodnie z projektem – uzgodnić z projektantem lub wymienić. Lokal L01.

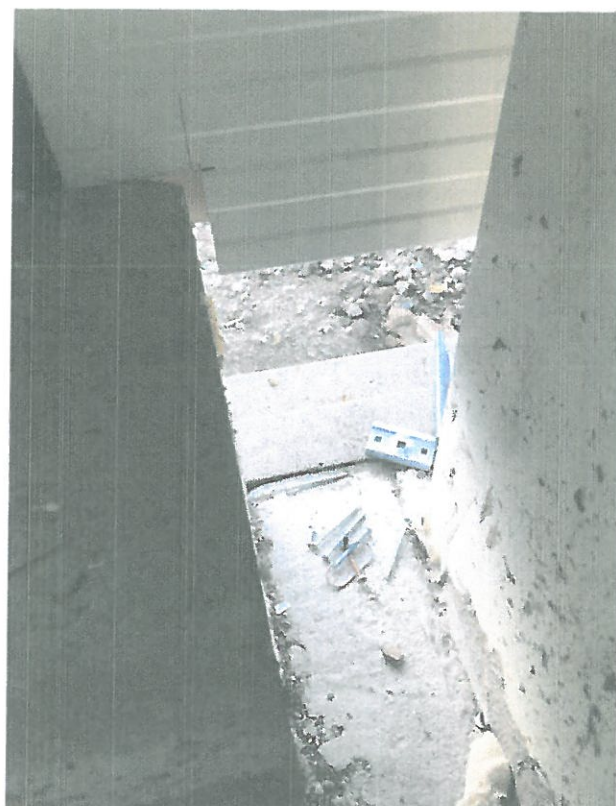
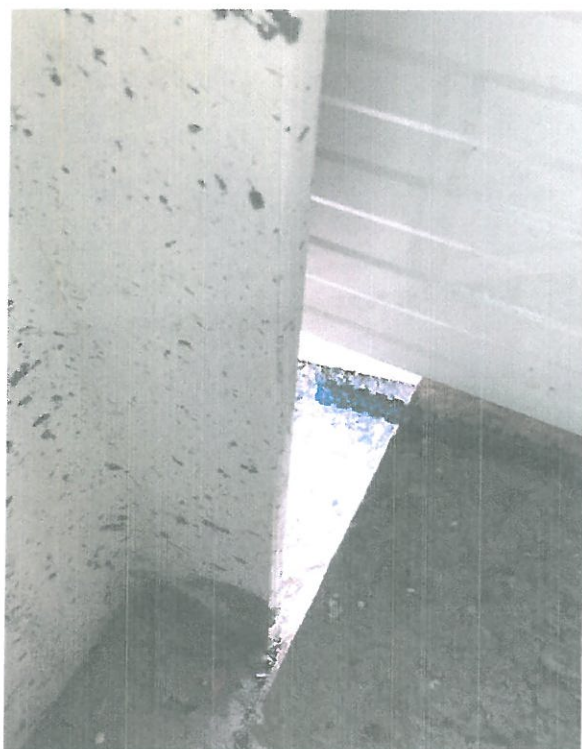
● Zdjęcie 21 – Brak przegrody w narożniku. Lokal L01.

● Zdjęcie 22 – jak zdjęcie 21

● Zdjęcie 23 – jak zdjęcie 21

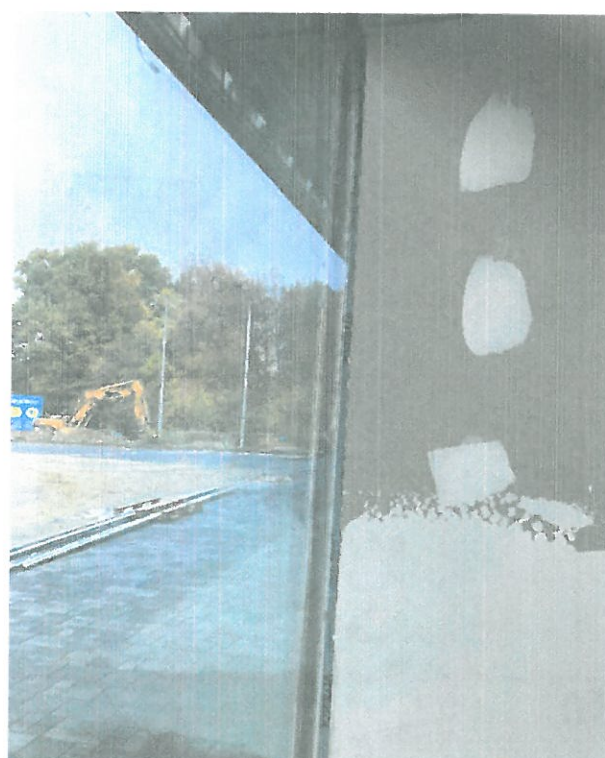
● Zdjęcie 24 – Prześwit pomiędzy witryną a czołem ściany międzylokalowej. Dotyczy wszystkich ścian międzylokalowych

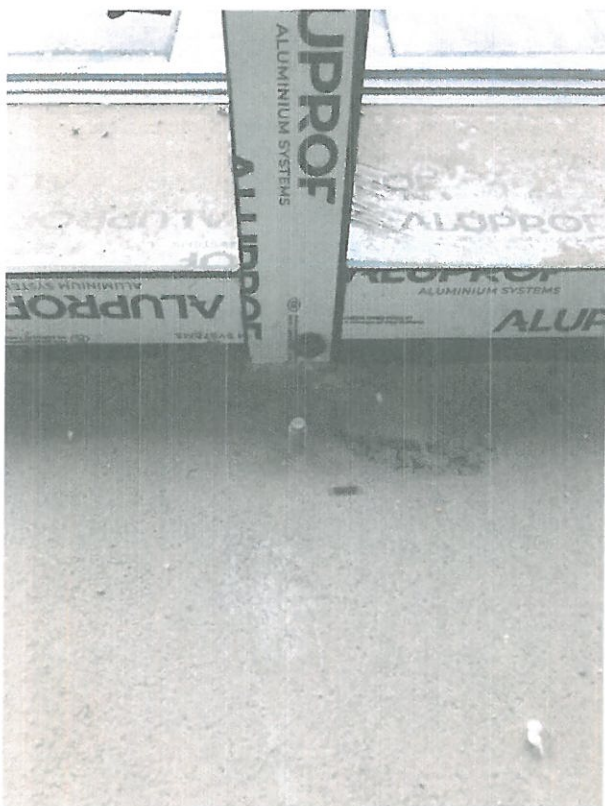
● Zdjęcie 25 – Usunąć wystający element z posadzki. Lokal L01

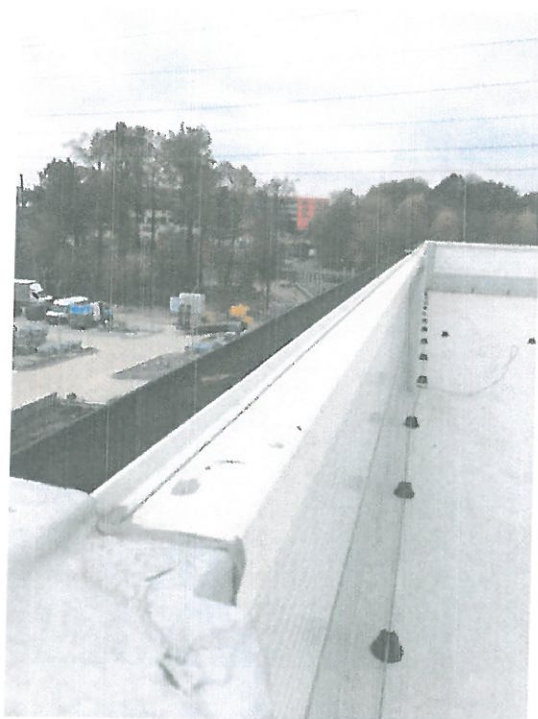
● Zdjęcie 36 – Brak opierzenia (obróbek) attyk zgodnie z projektem

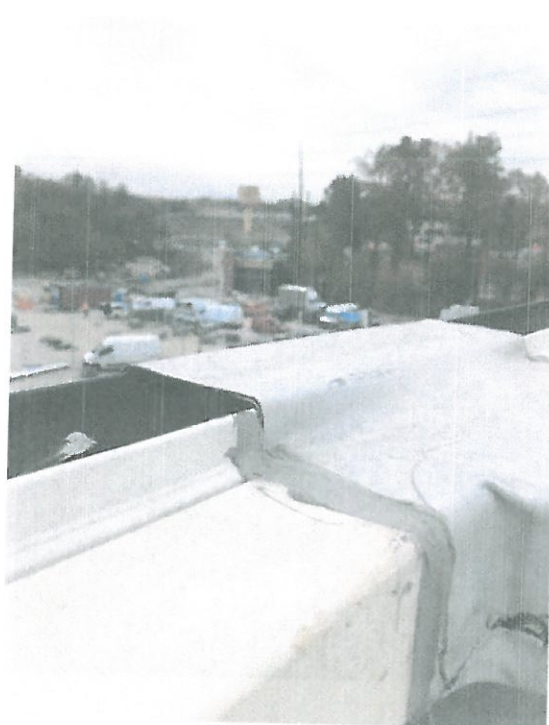
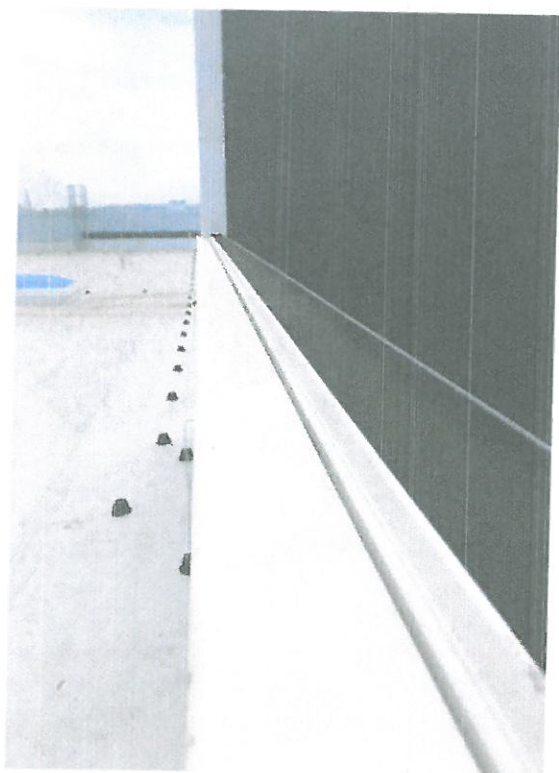
● Zdjęcie 37 – jak zdjęcie 36

● Zdjęcie 38 – jak zdjęcie 36

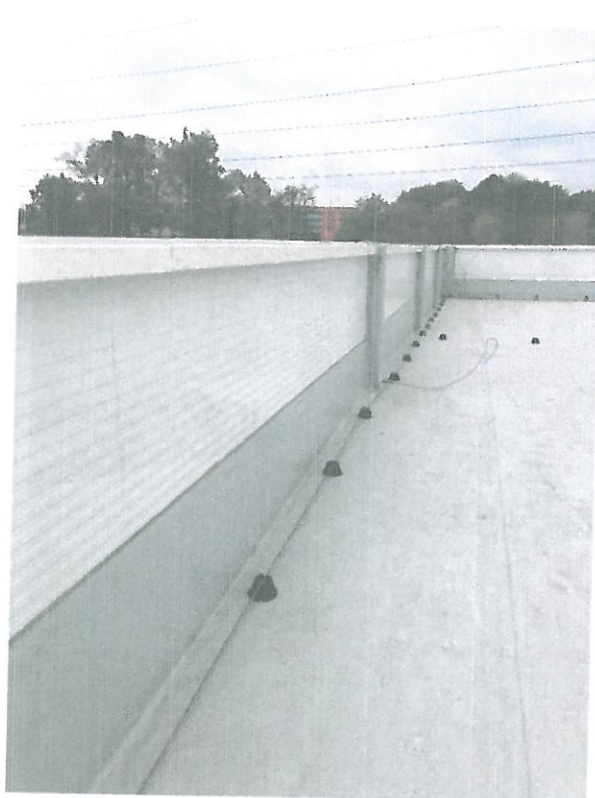
● Zdjęcie 39 – brak przelewów awaryjnych

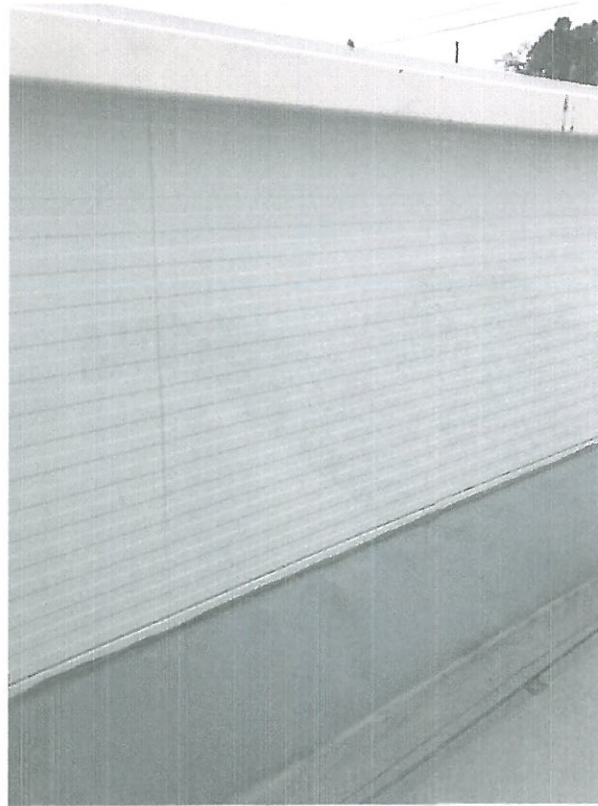
● Zdjęcie 41 – brak wywinięcia membrany na attykę zgodnie z projektem

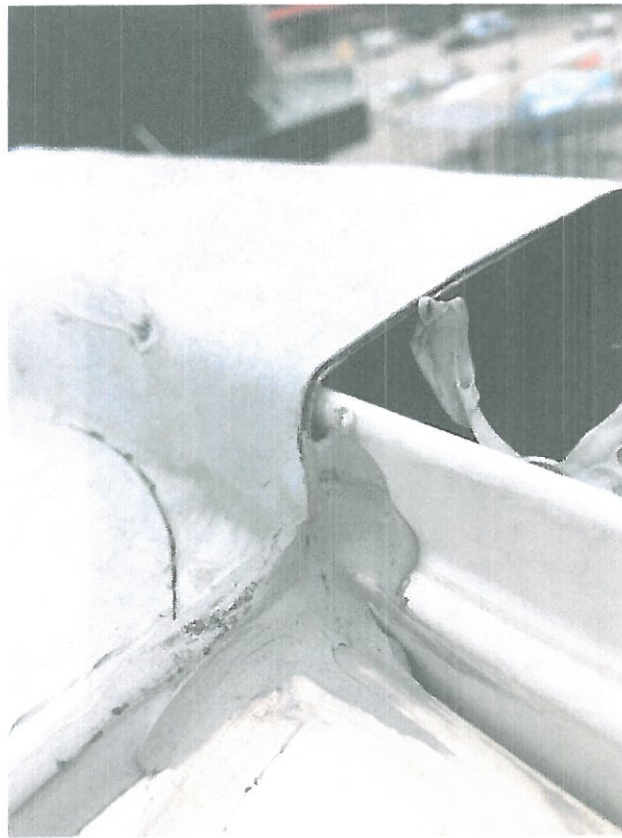
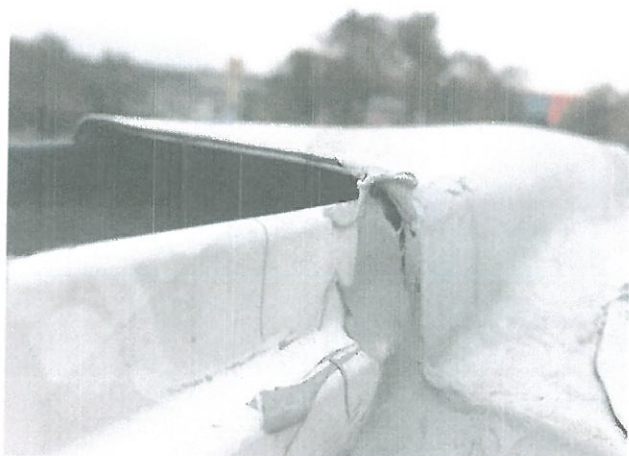
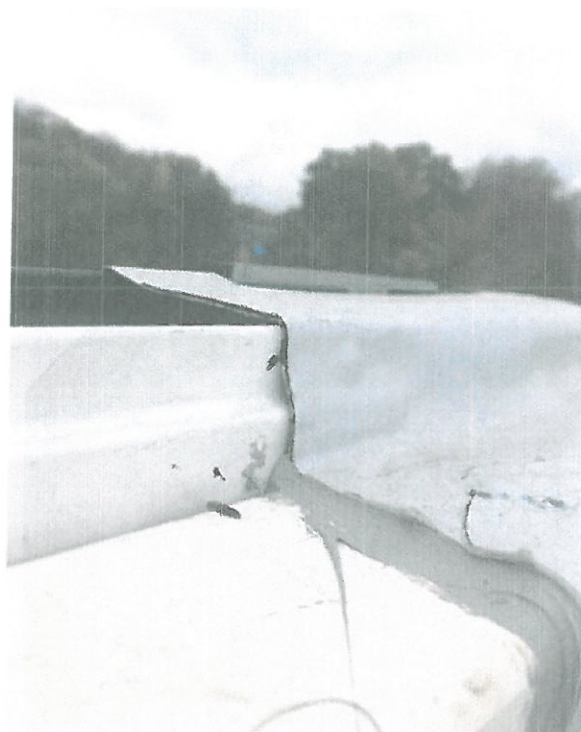
● Zdjęcie 42 – lokalne niedokładności uszczelnienia przy słupach konstrukcyjnych, niedokładności zgrzania membrany

● Zdjęcie 43 – jak zdjęcie 42

● Zdjęcie 44 – jak zdjęcie 42

● Zdjęcie 45 – jak zdjęcie 42

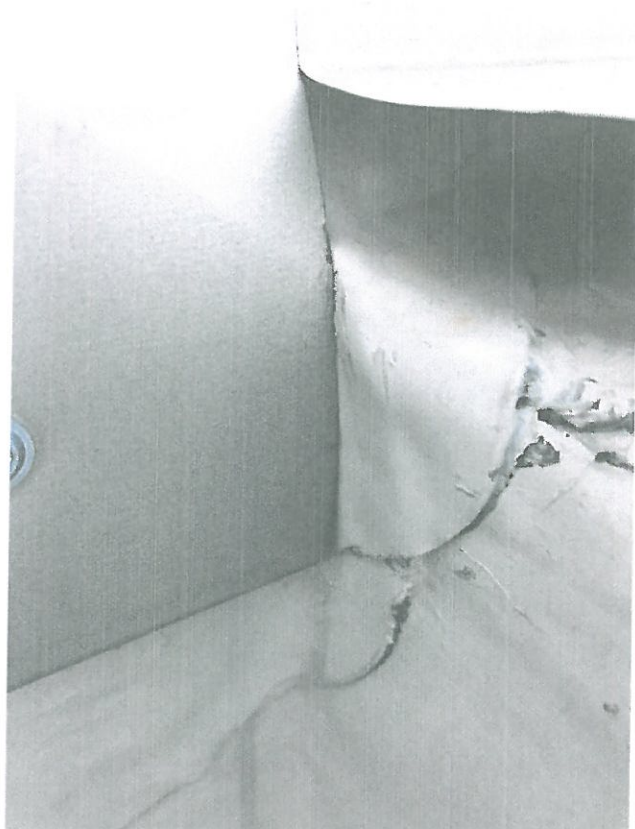
● Zdjęcie 46 – nieprawidłowo docięte i spasowane obróbki attyk – ostre krawędzie wrzynają się w membranę, powodując jej uszkodzenie. Z uwagi na rozszerzalność termiczną metalu, blacha będzie pracować i powodować dalsze uszkodzenia. Dotyczy w szczególności osi 1.

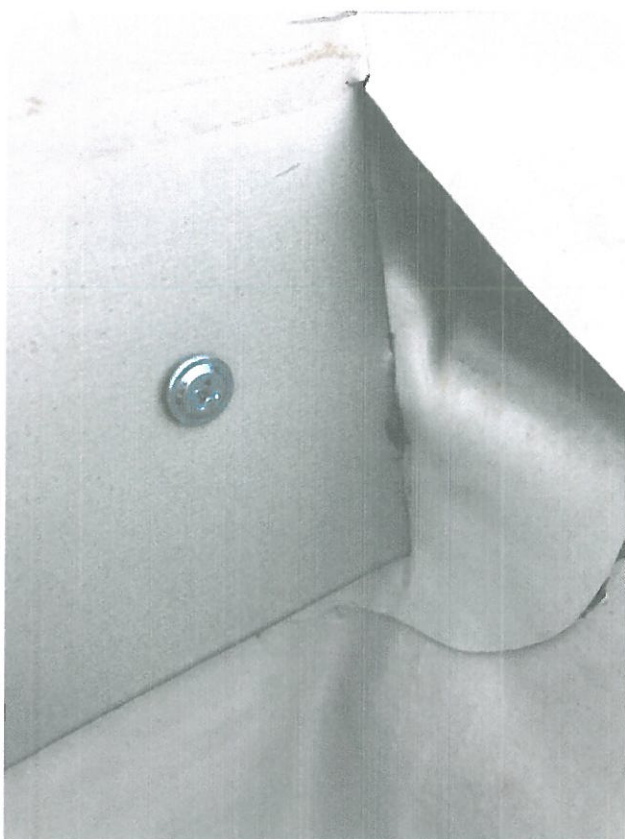
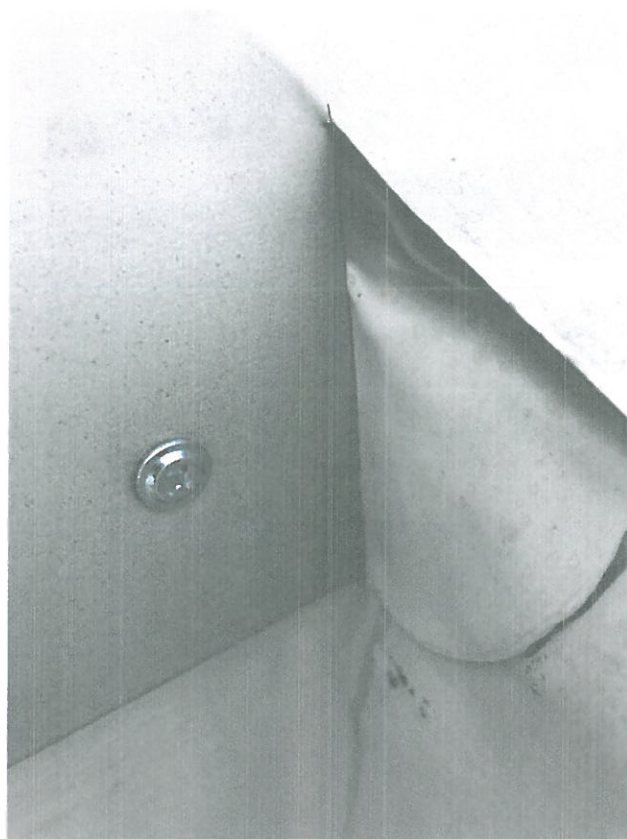
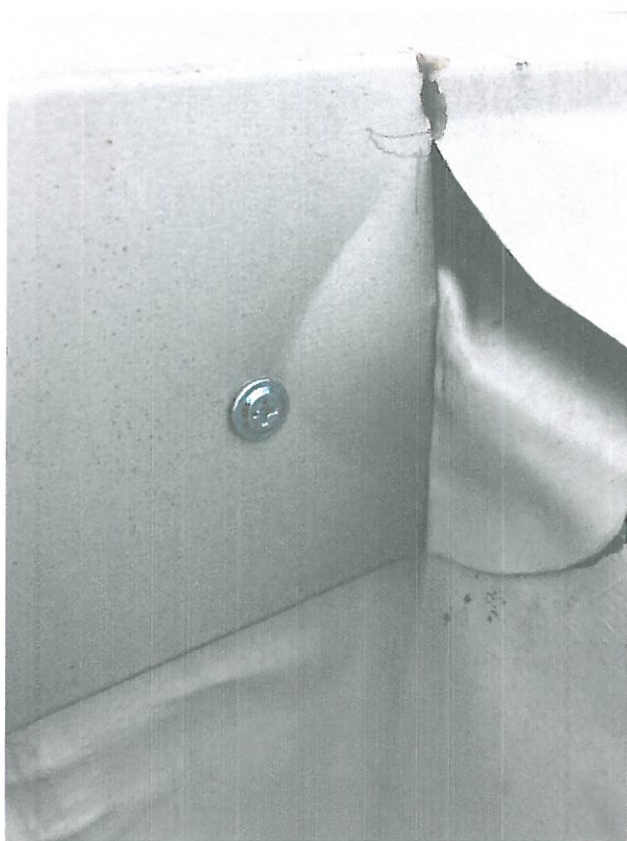
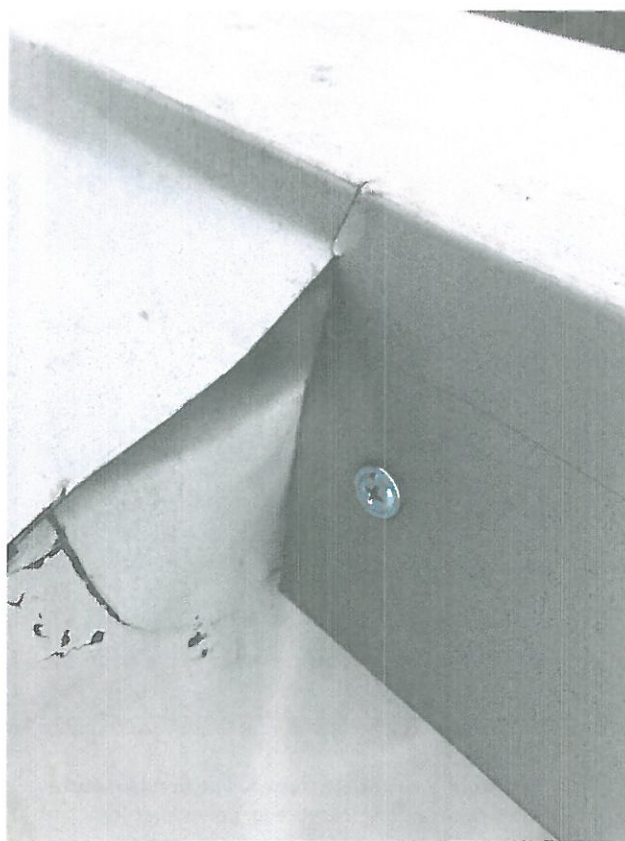
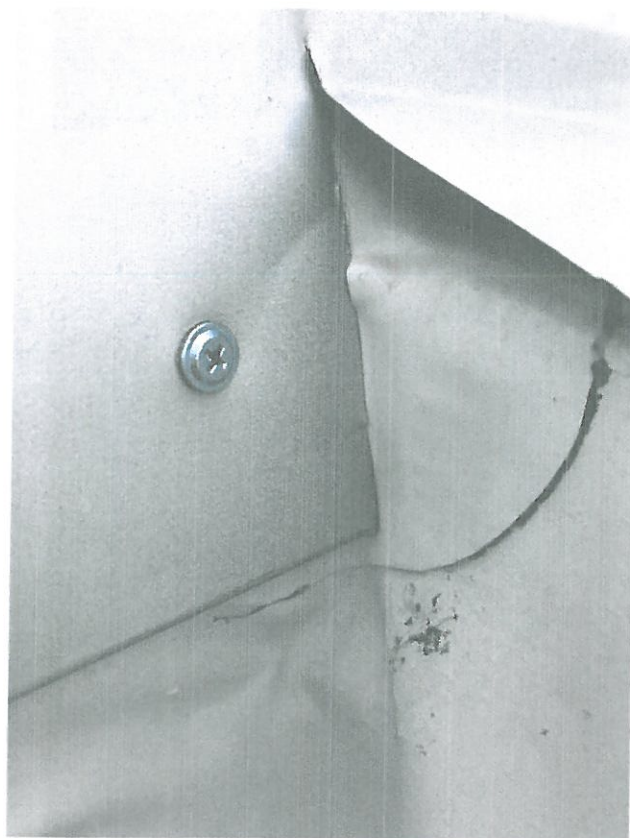
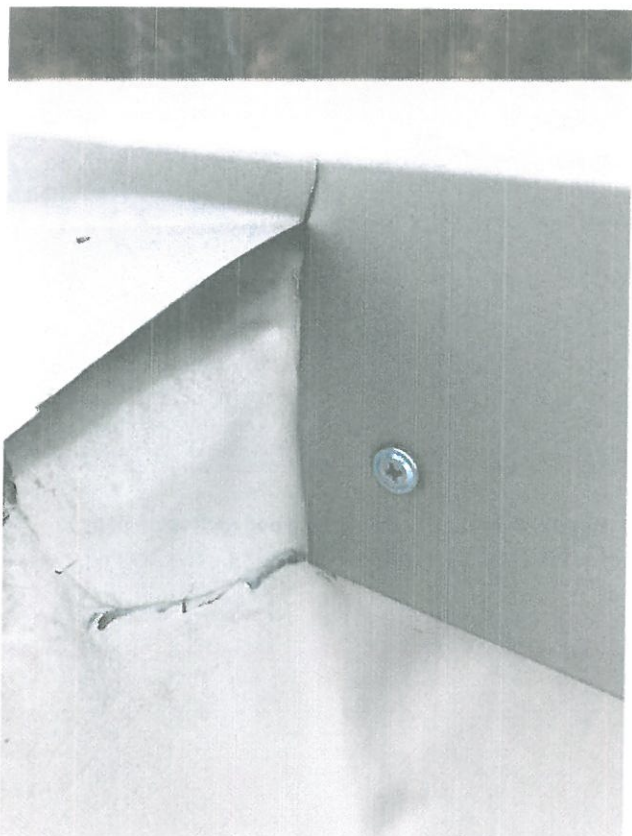
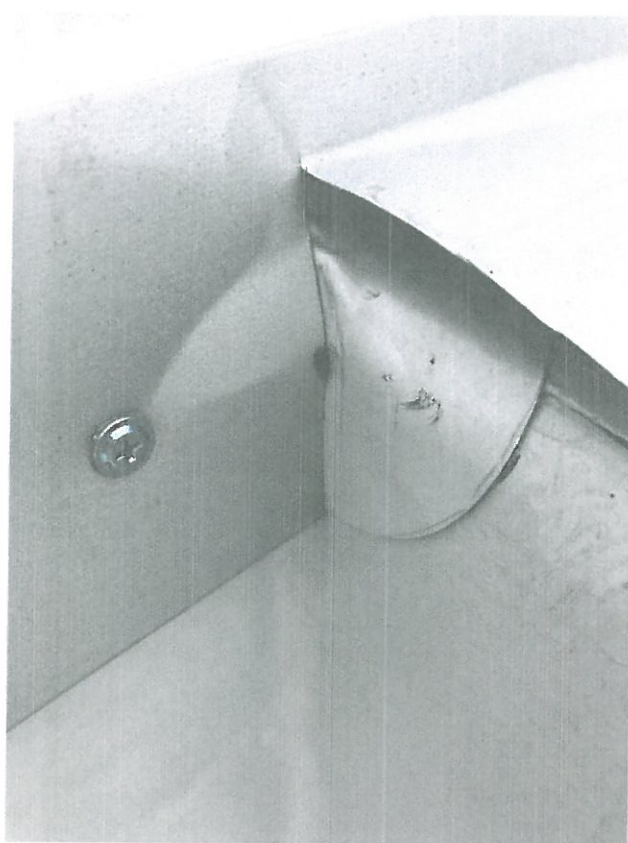
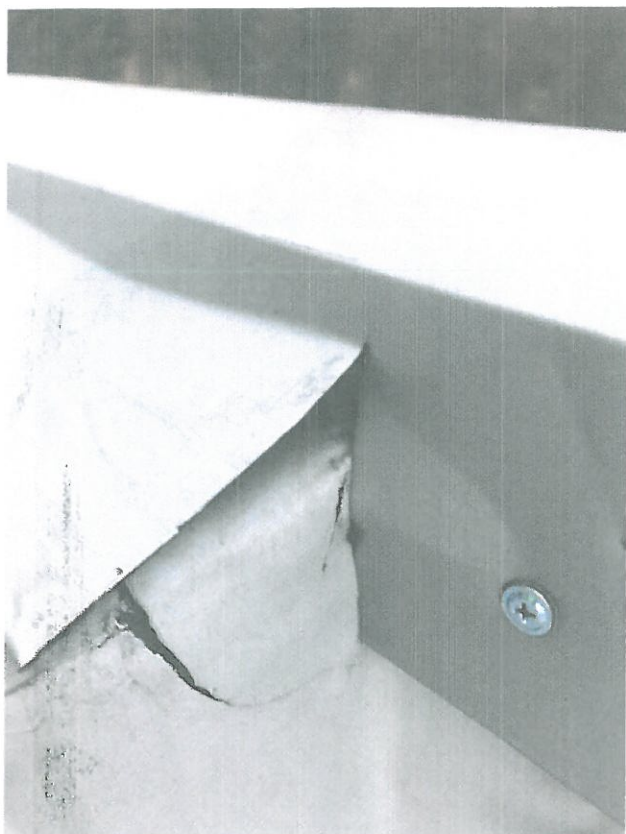
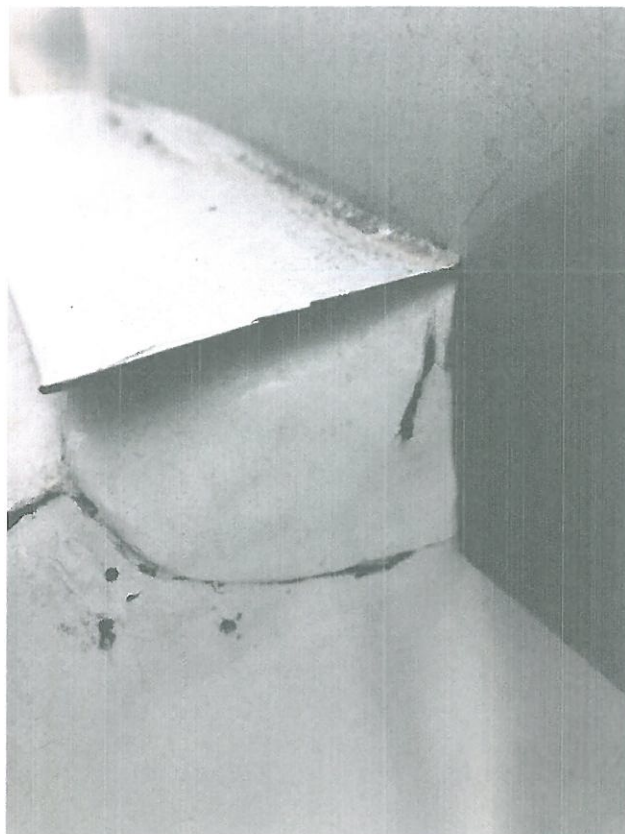
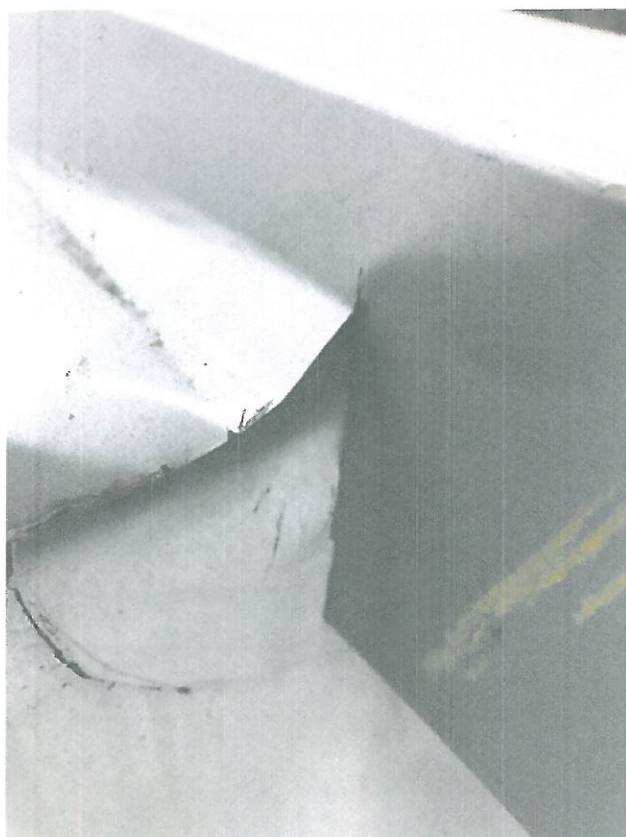
● Zdjęcie 48 – jak zdjęcie 46. Ponadto, wkręty do blach powinny być z uszczelką.

● Zdjęcie 49 – jak zdjęcie 48

● Zdjęcie 50 – jak zdjęcie 48

● Zdjęcie 51 – jak zdjęcie 48

● Zdjęcie 53 – jak zdjęcie 48

● Zdjęcie 54 – jak zdjęcie 48

● Zdjęcie 55 – jak zdjęcie 48

● Zdjęcie 56 – jak zdjęcie 48

● Zdjęcie 57 – jak zdjęcie 48

● Zdjęcie 58 – jak zdjęcie 48

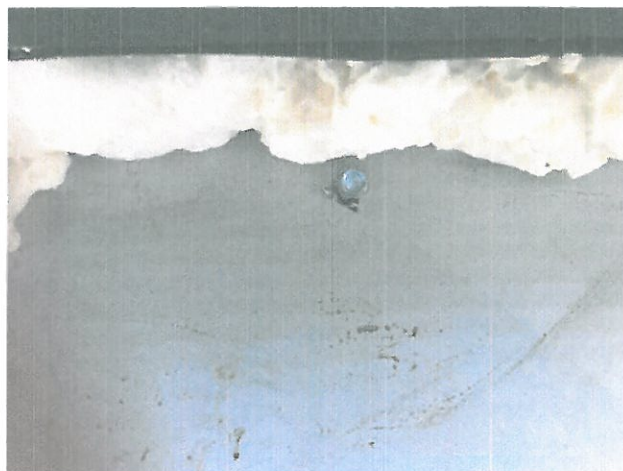
● Zdjęcie 59 – Dziura w membranie pod rooftopem nad KAUFland

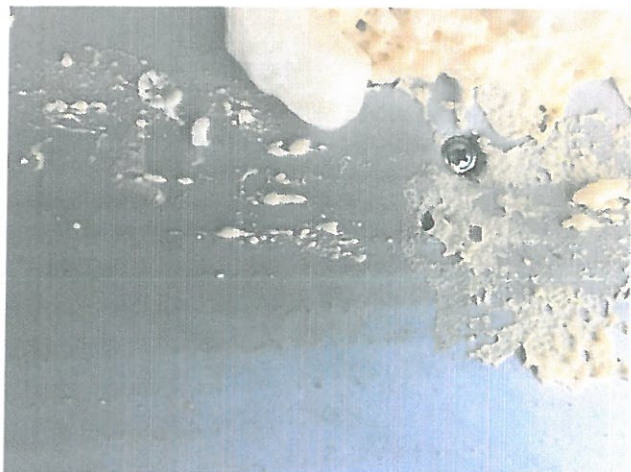
● Zdjęcie 60 – Dziury w membranie pod rooftopem nad KAUFland

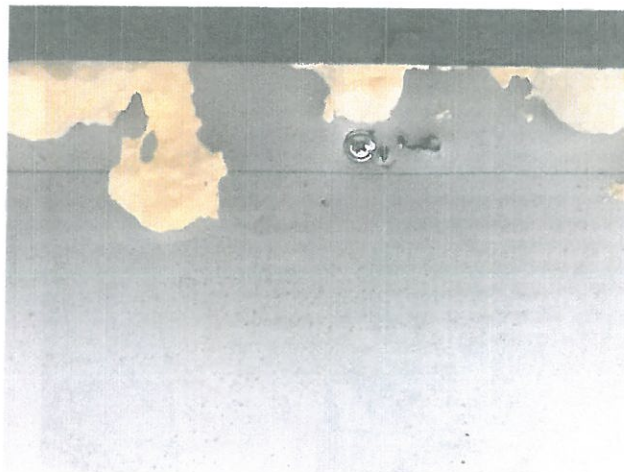
● Zdjęcie 61 – Dziury w membranie pod rooftopem nad KAUFland

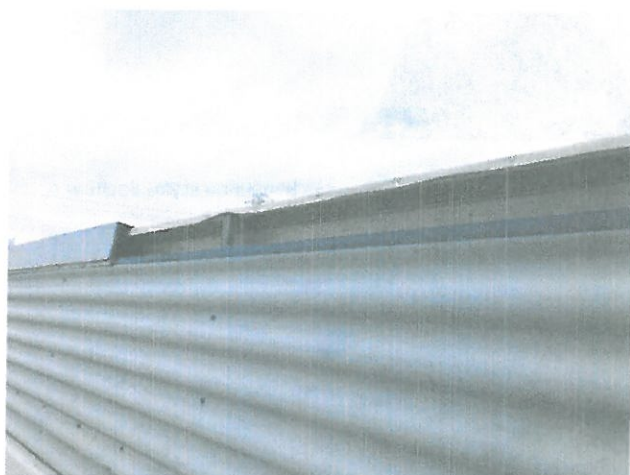
● Zdjęcie 62 -Brak fragmentu obróbki attyki

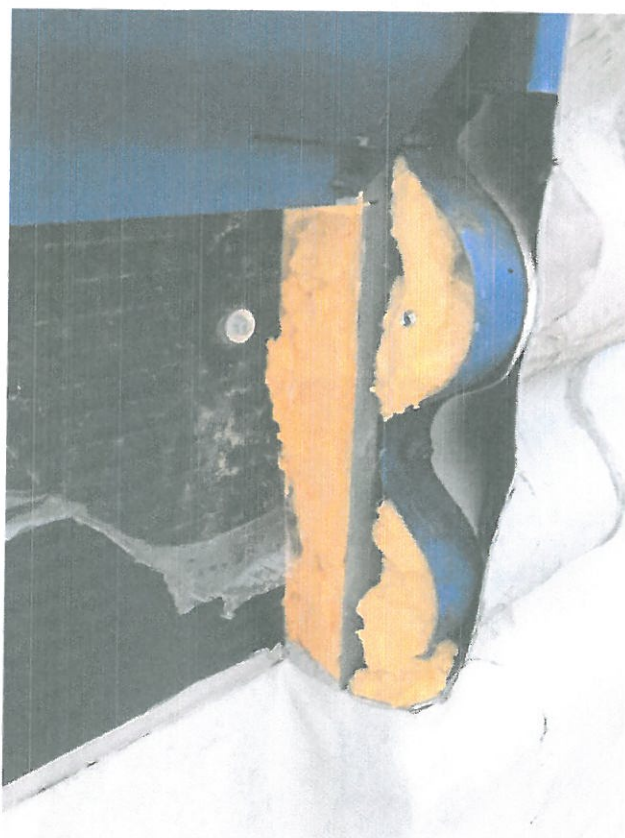
● Zdjęcie 63 – Na styku dachów o różnej wysokości dokończyć/obrobić ucięte odcinki ścian

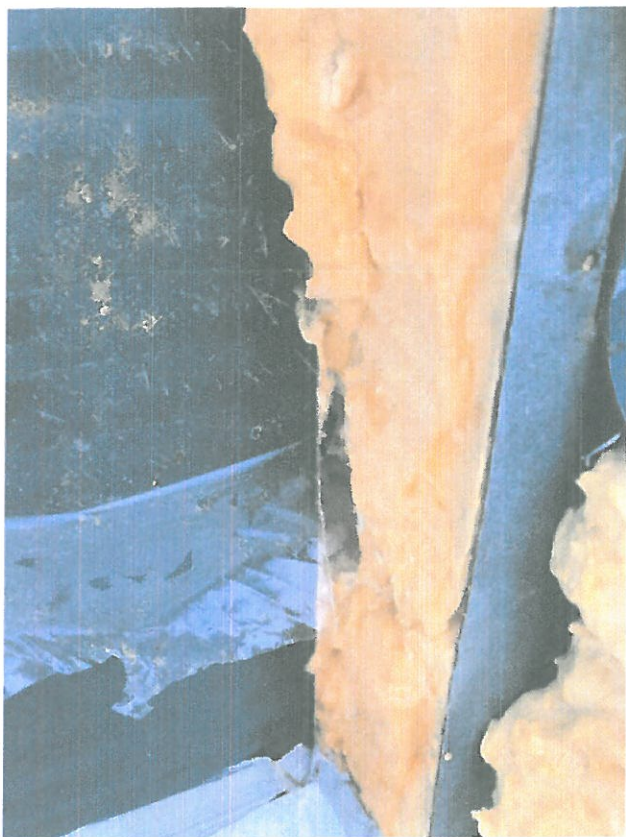
● Zdjęcie 64 – jak zdjęcie 63

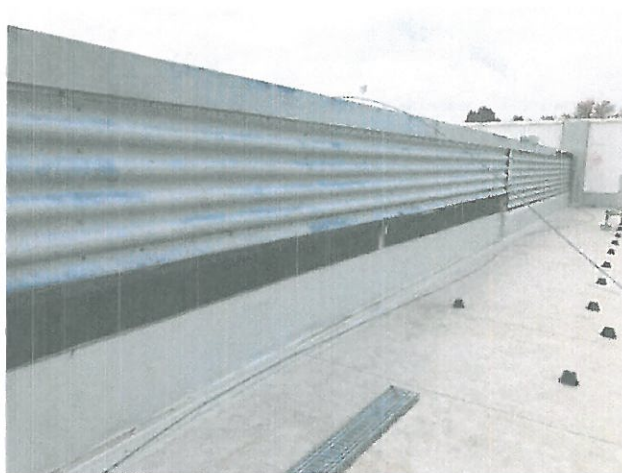
● Zdjęcie 67 – lokalizacja zdjęć 53-66

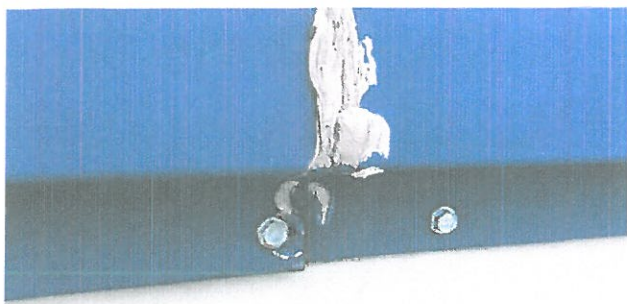
● Zdjęcie 72 – Wkręty do blach na attykach powinny być z uszczelką

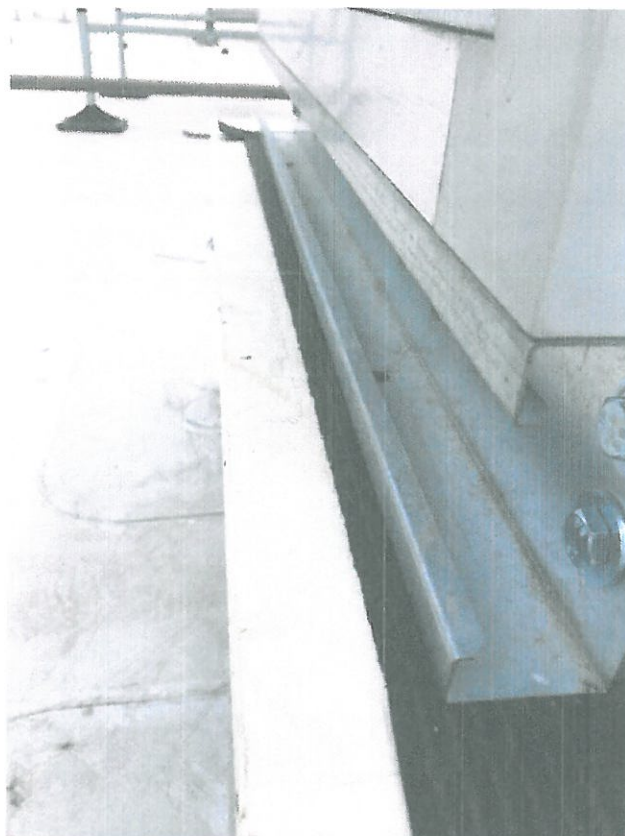
● Zdjęcie 73 – Brak mocowania central wentylacyjnych do podkonstrukcji. Dotyczy wszystkich central

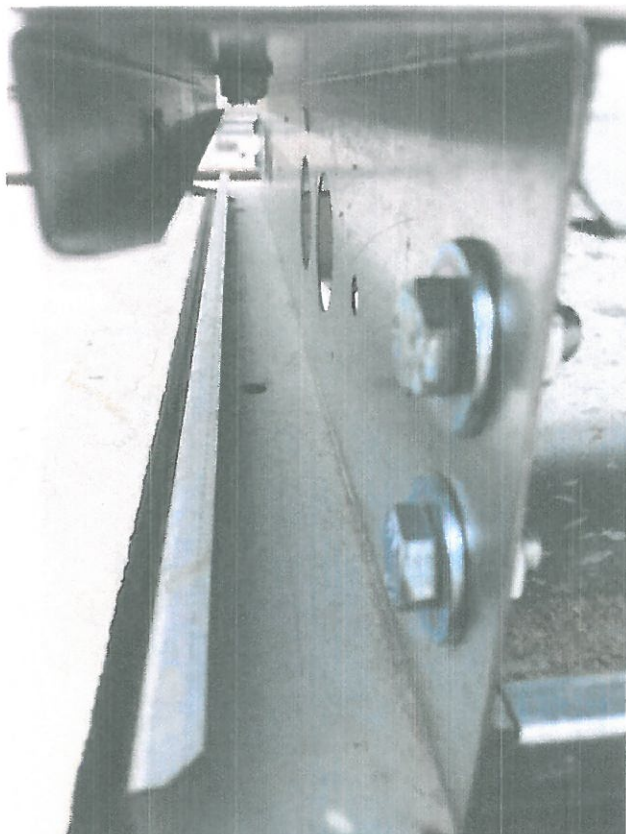
● Zdjęcie 74 – Jak zdjęcie 73

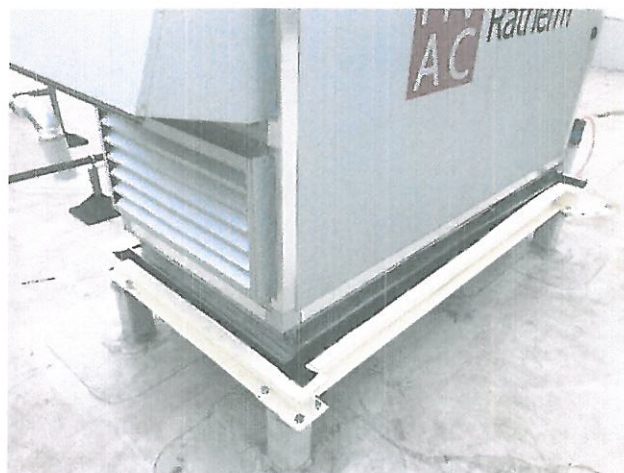
● Zdjęcie 75 – Jak zdjęcie 73

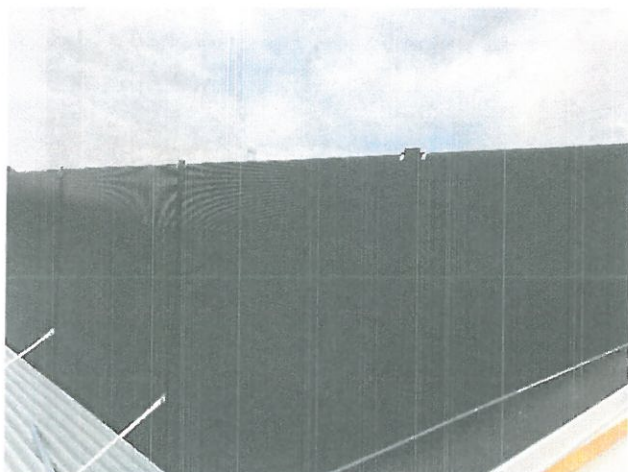
● Zdjęcie 76 – Usunąć wystające na elewacji fragmenty membrany dachowej

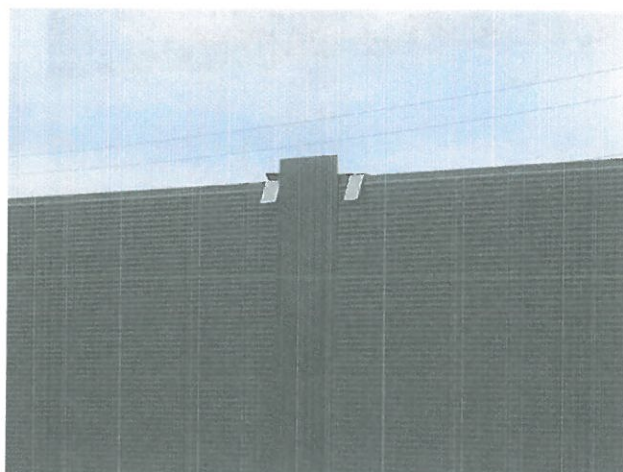
● Zdjęcie 77 – Jak zdjęcie 76

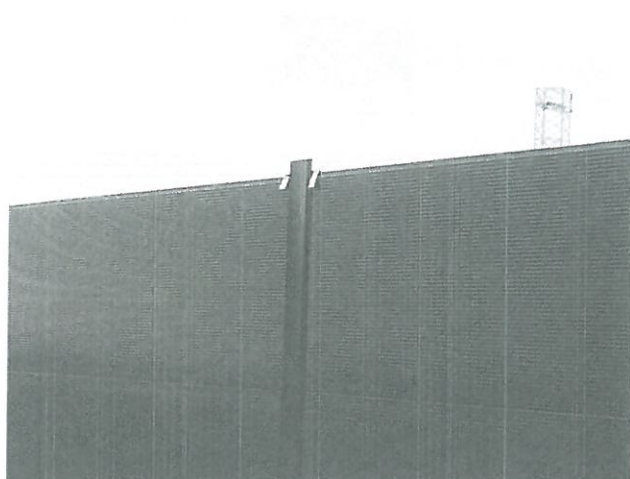
● Zdjęcie 78 – Jak zdjęcie 76

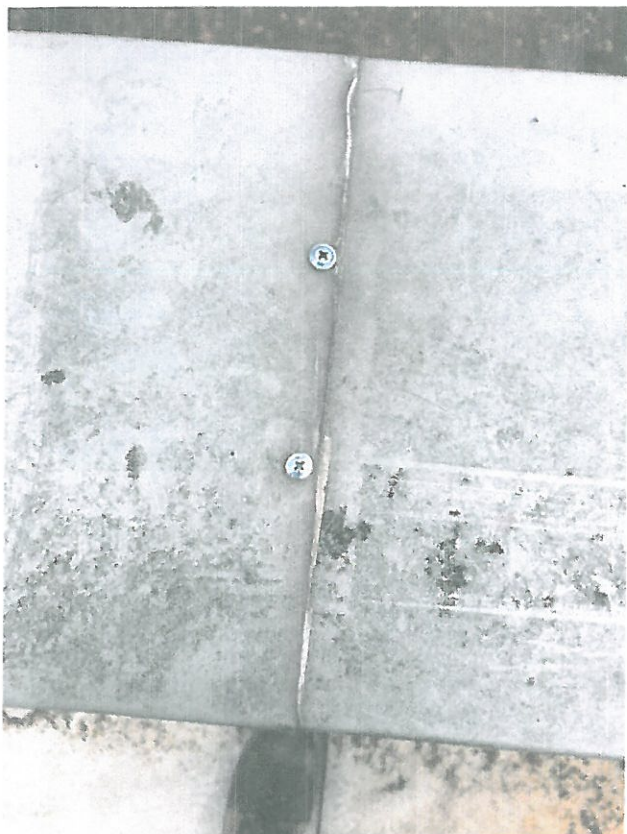
● Zdjęcie 80 – Wkręty do blach na attykach powinny być z uszczelką

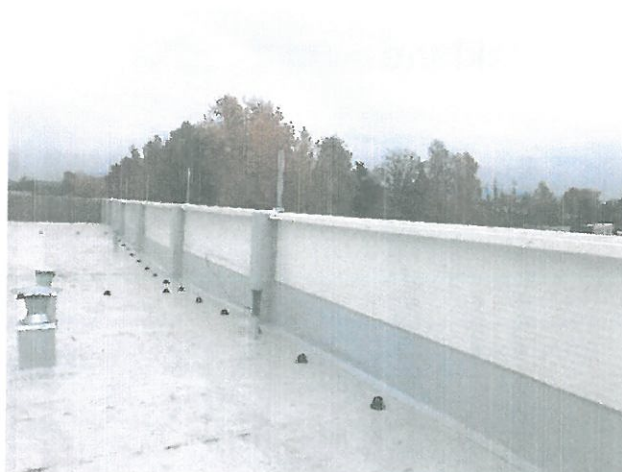
● Zdjęcie 87 – jak zdjęcie 84

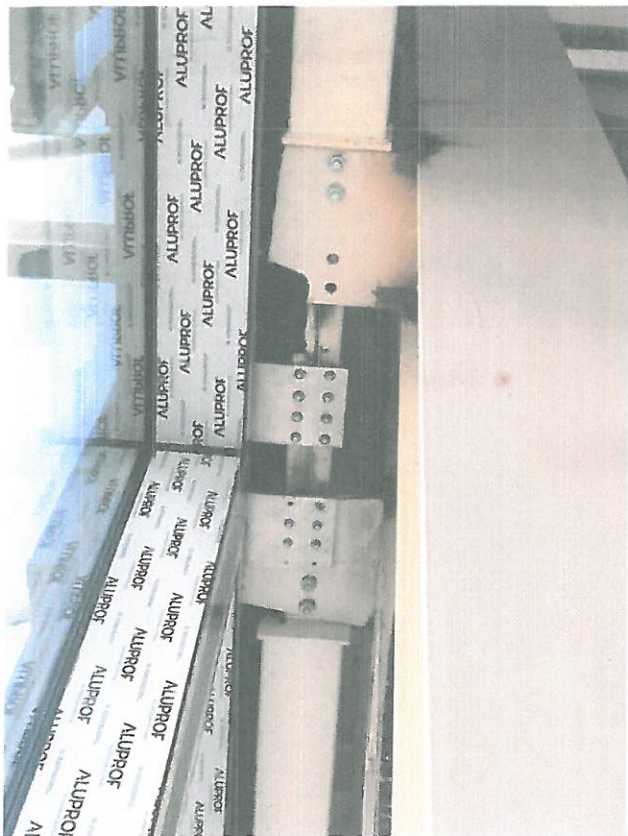
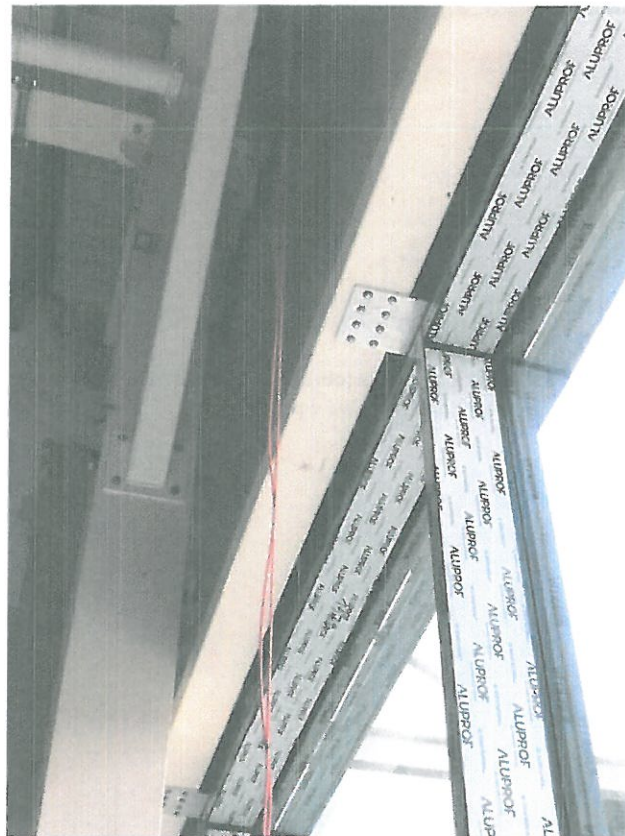
● Zdjęcie 88 – Fasada przy dylatacji konstrukcyjnej powinna być zamontowana w sposób umożliwiający przesuw. W tej chwili profil, do którego są zamontowane konsole fasady jest połączony na sztywno z oboma słupami po dwóch stronach dylatacji konstrukcyjnej. Oś 11/A-H.

● Zdjęcie 89 – Nadal brak przekładek pomiędzy stalową konstrukcją budynku a aluminiową podkonstrukcją fasad w niektórych miejscach. Tutaj zdjęcie z lokalu L13. Zgłaszane dawno temu na budowie.
