Załącznik 3 DO PROTOKOŁU Z ODBIORU WSTĘPNEGO

**REDKOM PARK Bielsko**  
**Uwagi bieżące do aktualnie realizowanych Robót**

**21.11.2024**

Inspektor nadzoru robót bud.  
Piotr Andrzejczak

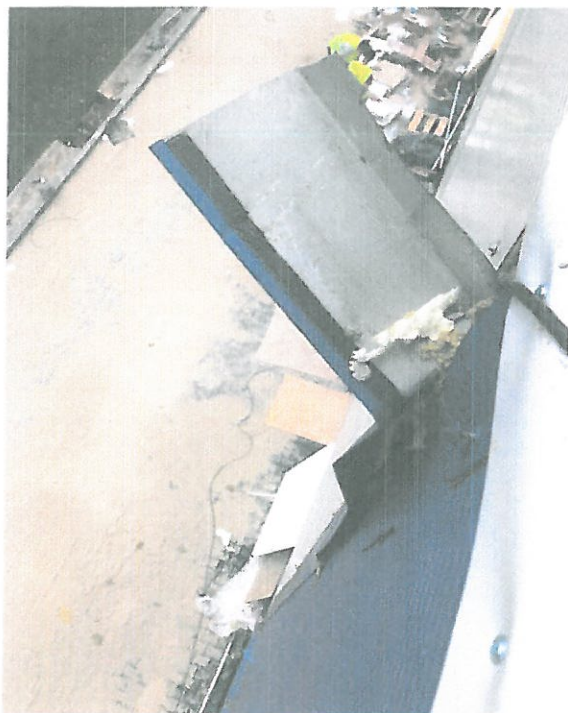
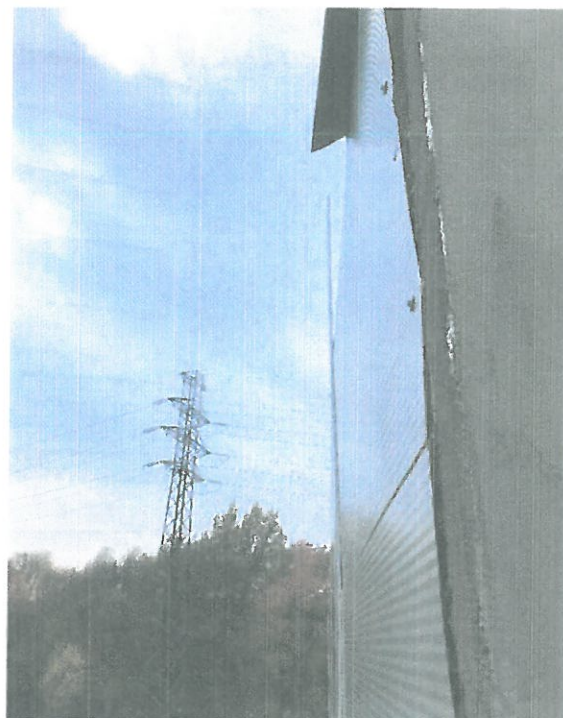
● Zdjęcie 90 – Usunąć luźne blachy i naprawić wygięte fragmenty blach na elewacjach istniejących

● Zdjęcie 91 – (1) Obrobić narożnik na osi 14 przy Etapie 2, (2) Duża odchyłka pionowości ściany zewnętrznej Etap 2, oś 14.

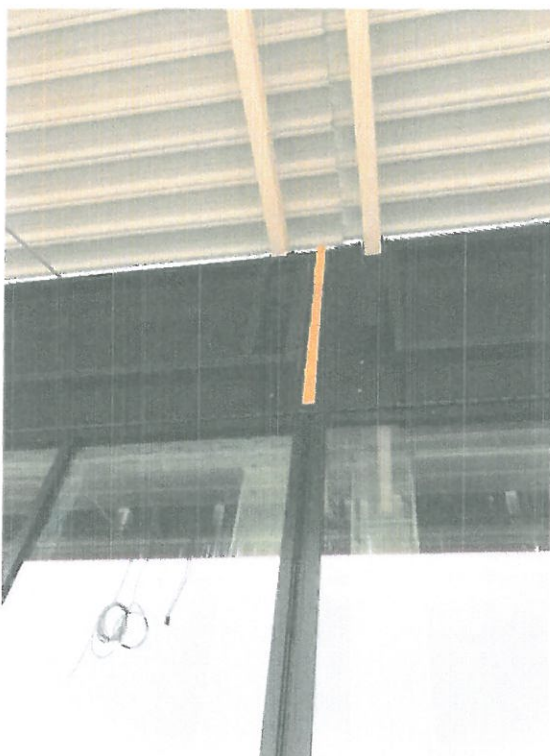
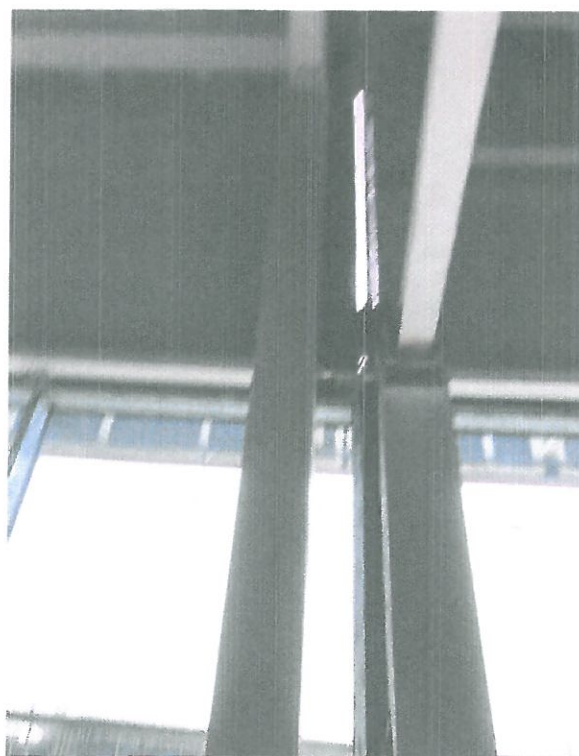
● Zdjęcie 92 – Brak obróbki na dylatacji konstrukcyjnej. Obróbka powinna umożliwiać przesuw. Oś 5.

● Zdjęcie 93 – Brak wykończenia i izolacji ściany zewn. przy dylatacji konstrukcyjnej. Oś 11.

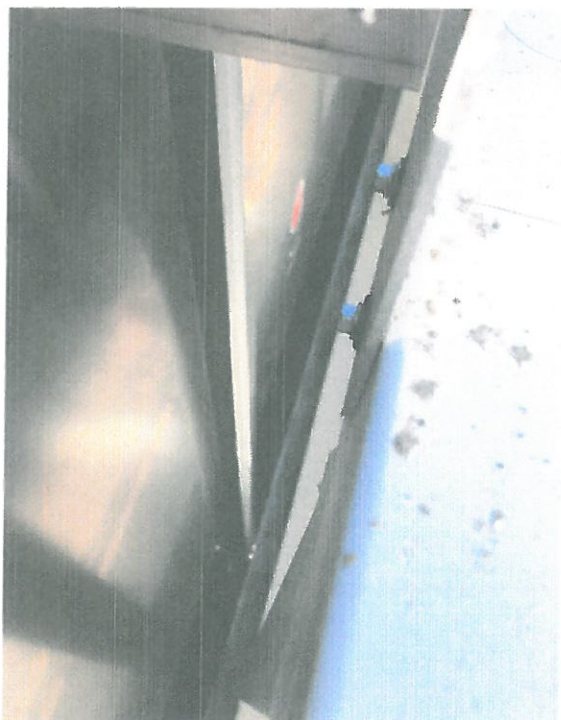
● Zdjęcie 97 – Jak zdjęcie 96

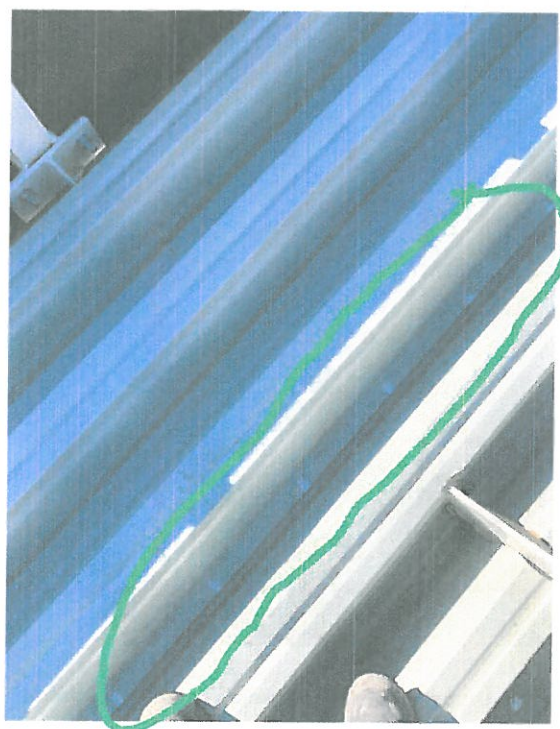
Zdjęcie 98 – Uzupełnić wszelkie brakujące łączniki (zgłoszono na budowie)

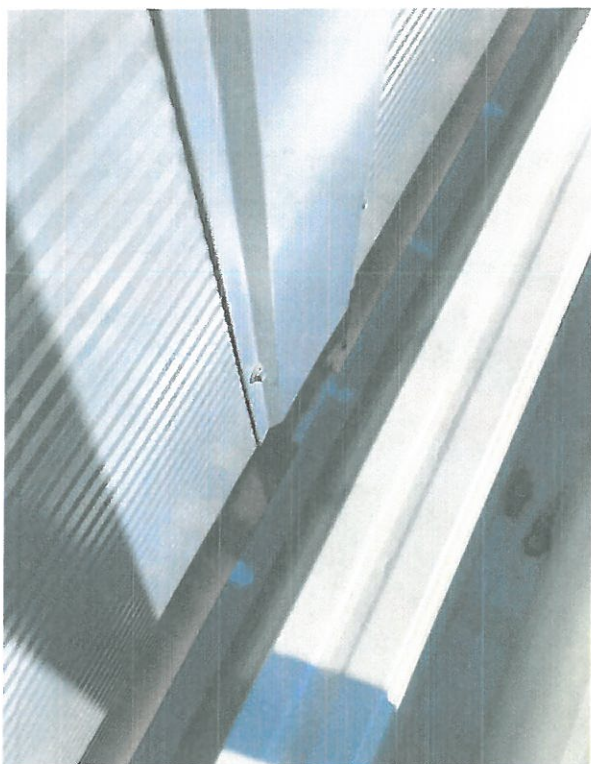
Zdjęcie 99 – Uzupełnić wszelkie brakujące łączniki (zgłoszono na budowie). Tutaj obszar przy fasadzie.

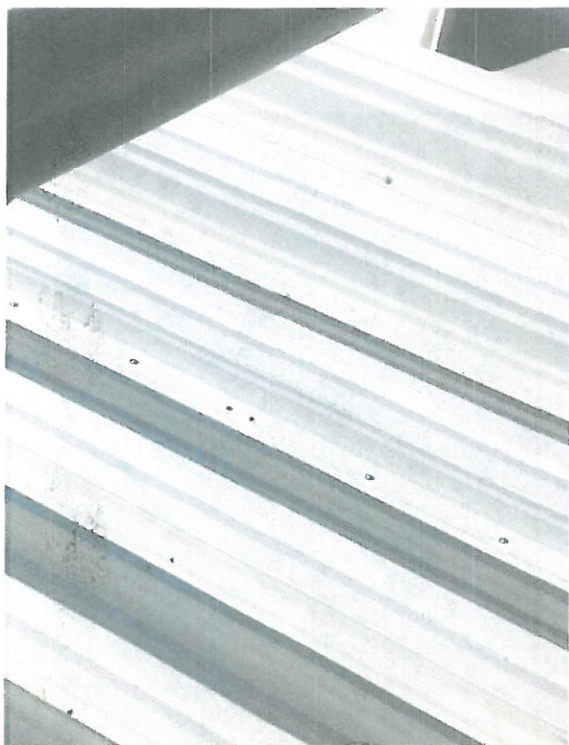
Zdjęcie 101 – Uzupełnić wszelkie brakujące łączniki (zgłoszono na budowie)

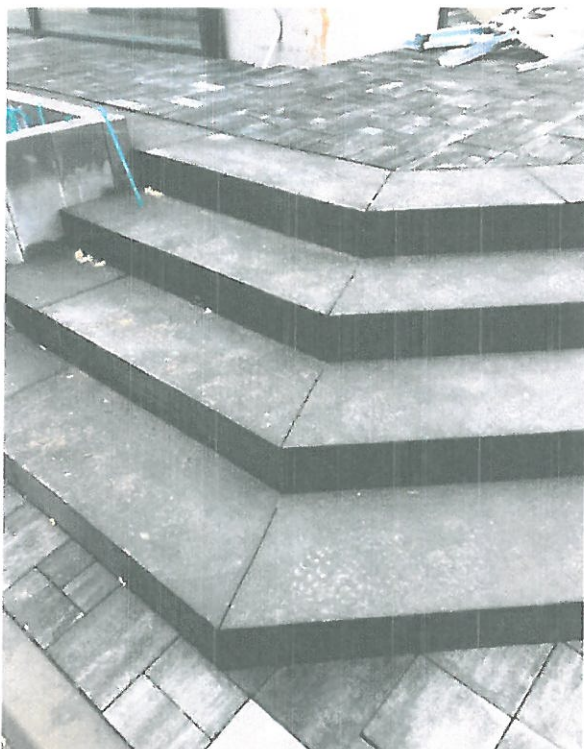
● Zdjęcie 105 – Niestarannie docięte stopnie schodów terenowych – nierówne, wyszczerbione krawędzie

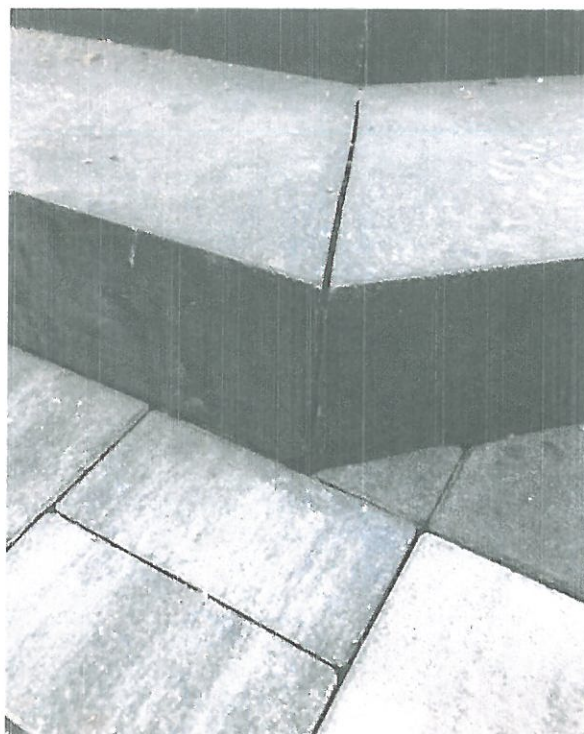
● Zdjęcie 106 – jak zdjęcie 105

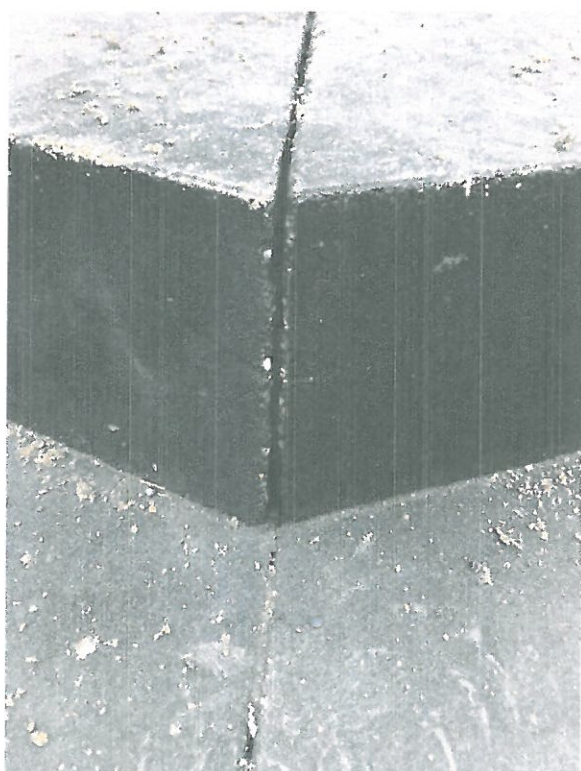
● Zdjęcie 107 – jak zdjęcie 105

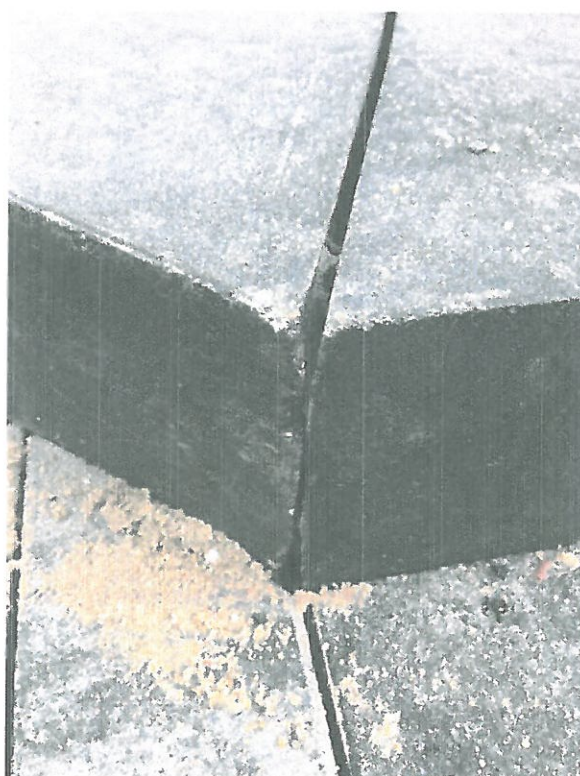
● Zdjęcie 108 – jak zdjęcie 105

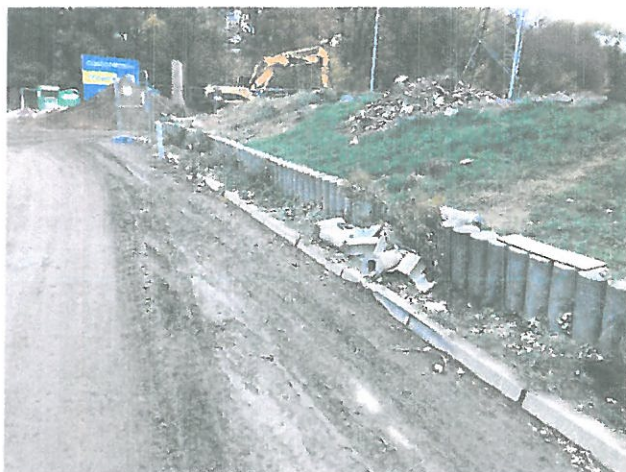
● Zdjęcie 109 – Uprzątnąć teren budowy

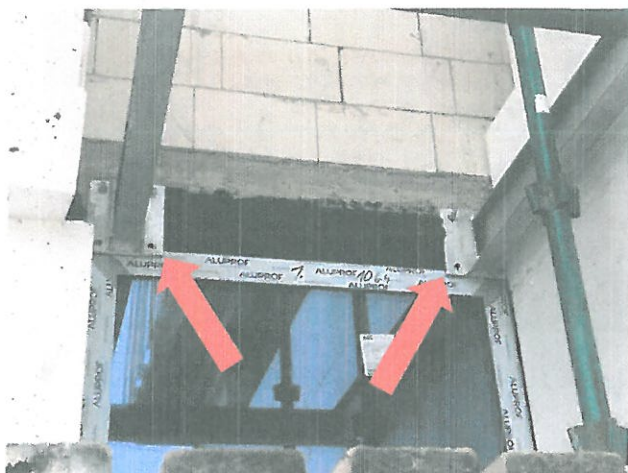
Zdjęcie 112 – Nadal brak łączników do wieńca w węźle podkonstrukcji zadaszenia nad drzwiami szklanymi (zgłoszone wcześniej na budowie).

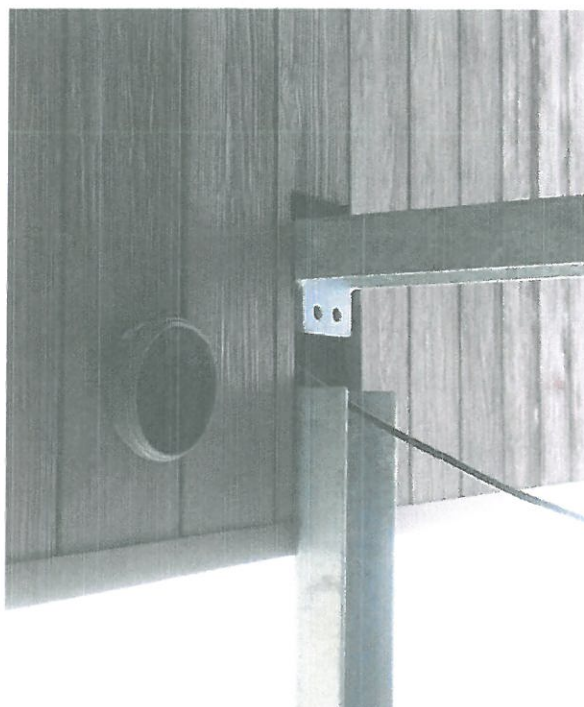
● Zdjęcie 113 – Nieskręcona konstrukcja, zbyt krótki profil

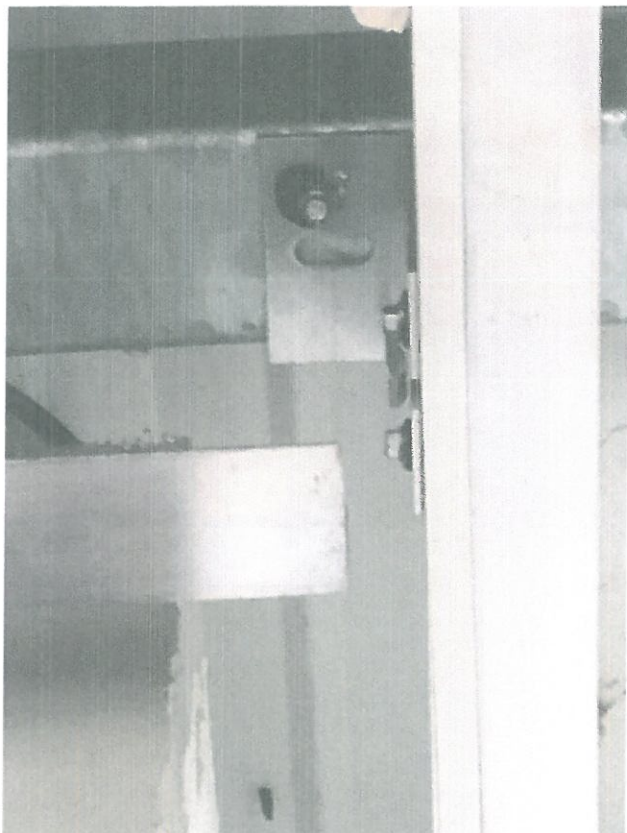
Zdjęcie 116 – Jak zdjęcie 115

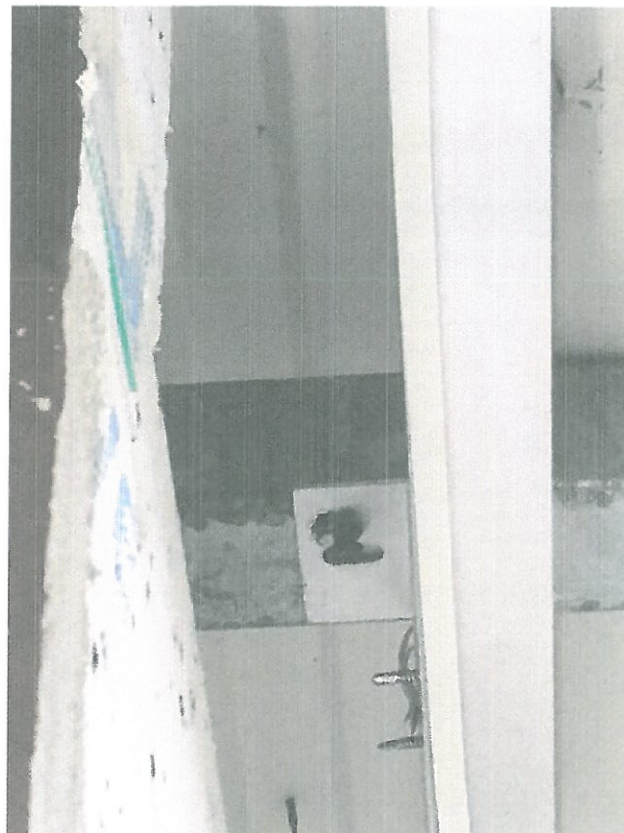
Zdjęcie 117 – Jak zdjęcie 115

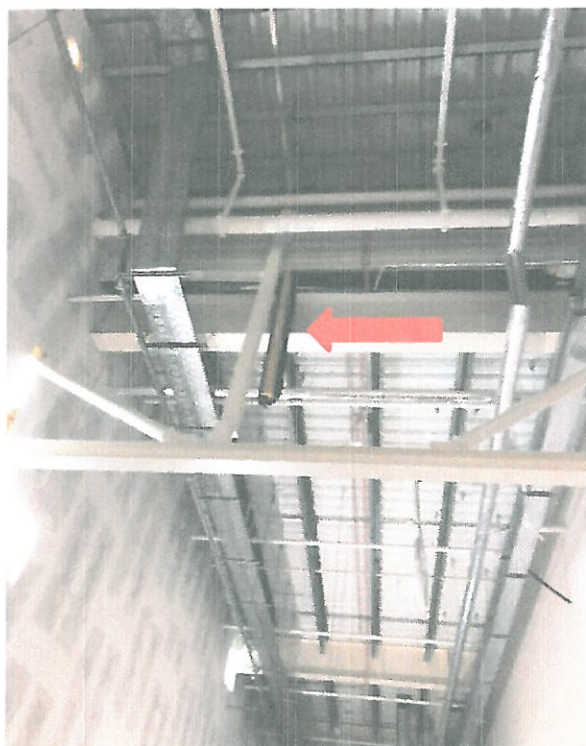
● Zdjęcie 3 – jak zdjęcia 1 i 2, lokalizacja KAUF LAND

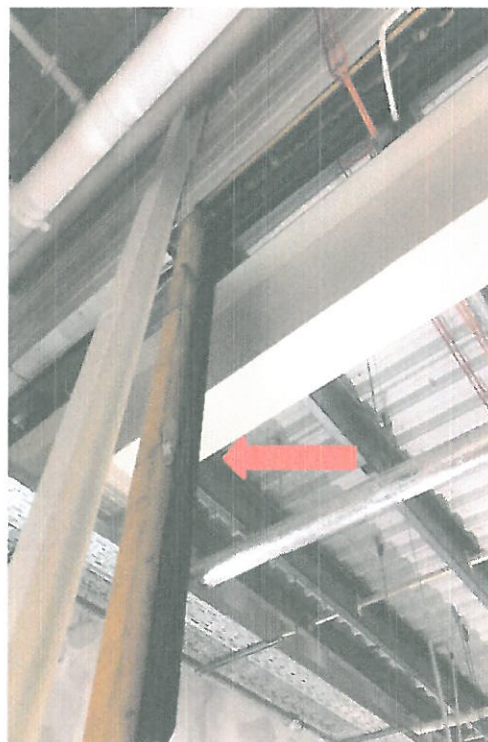
● Zdjęcie 4 – jak zdjęcie 3

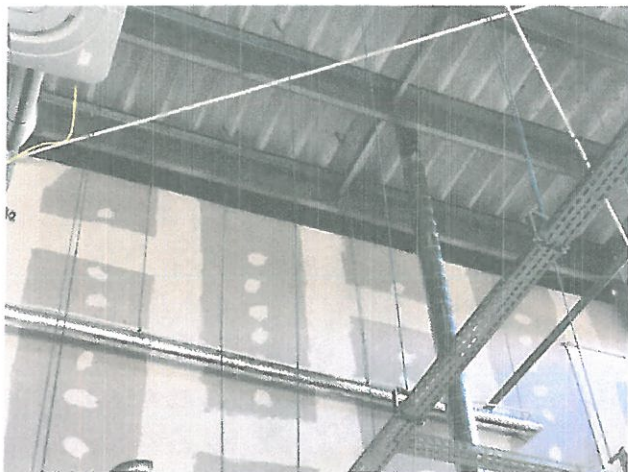
● Zdjęcie 5 – Nieukończona ściana międzylokalowa – pusta przestrzeń pod dachem, Etap 2

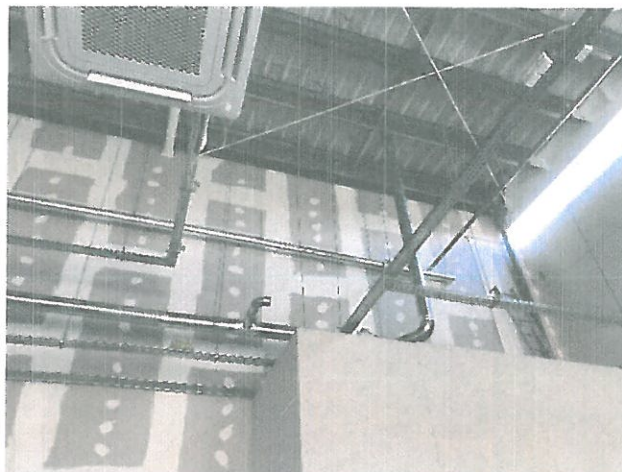
● Zdjęcie 6 – Jak zdjęcie 5

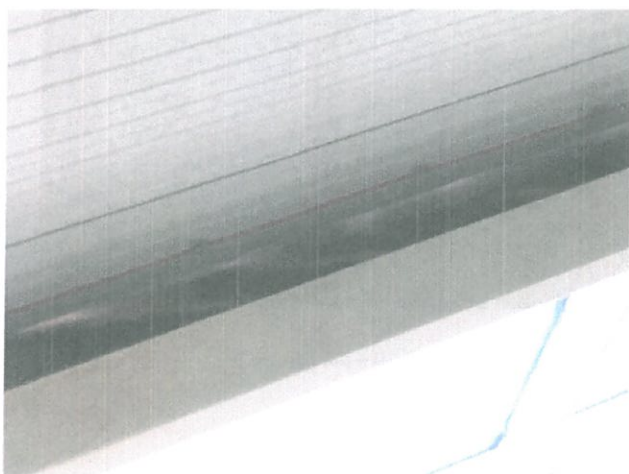
● Zdjęcie 7 – Szczelina na styku fasad i płyty warstwowej – brak ciągłości przegrody z izolacją termiczną. Dotyczy całej linii fasad aluminiowo-szklanych

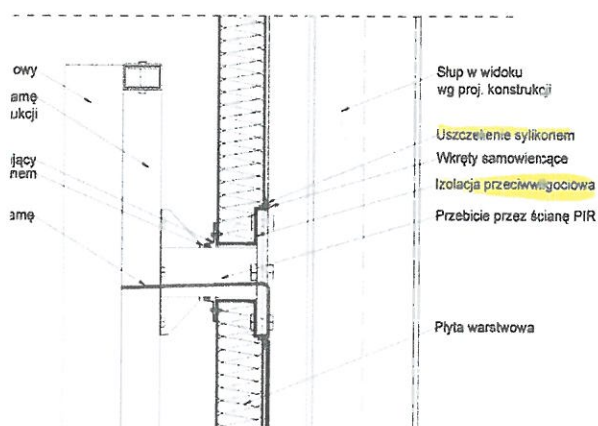
● Zdjęcie 8 – Brak projektowanych uszczelnień i izolacji przy przebiciach przez ściany osłonowe. Dotyczy wszystkich przejść przez ściany zewn.

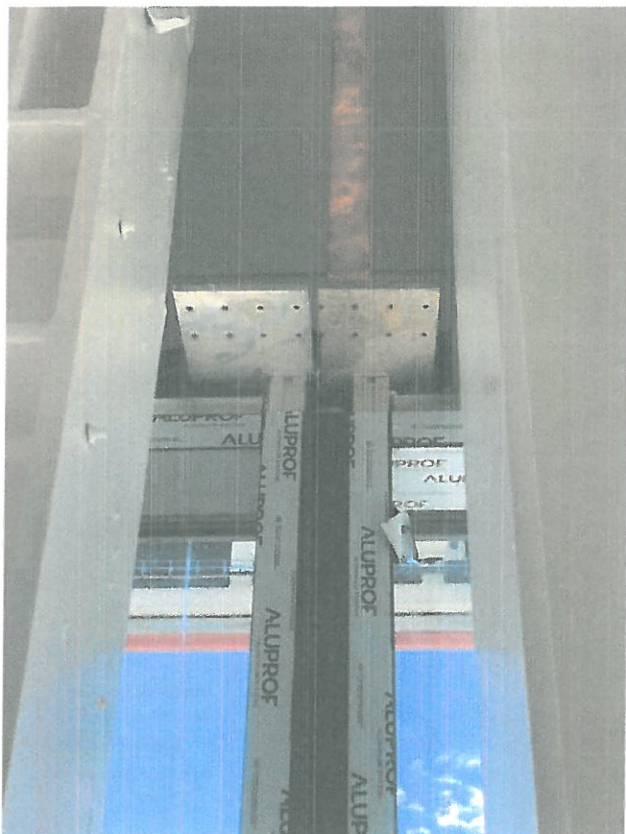
Zdjęcie 9 – Brak podkonstrukcji i oparcia dla konsoli montażowych fasad szklanych – Etap 1, oś 5, przy dylatacji konstrukcyjnej

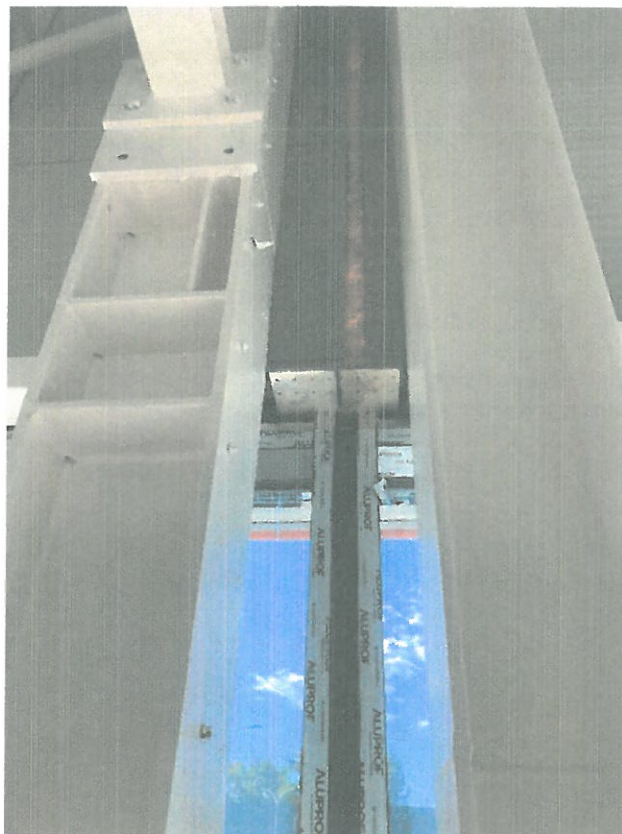
Zdjęcie 10 – jak zdjęcie 9

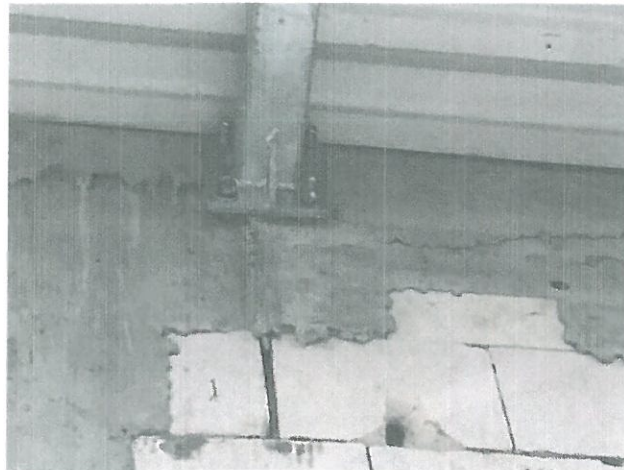
Zdjęcie 14 – jak zdjęcie 13

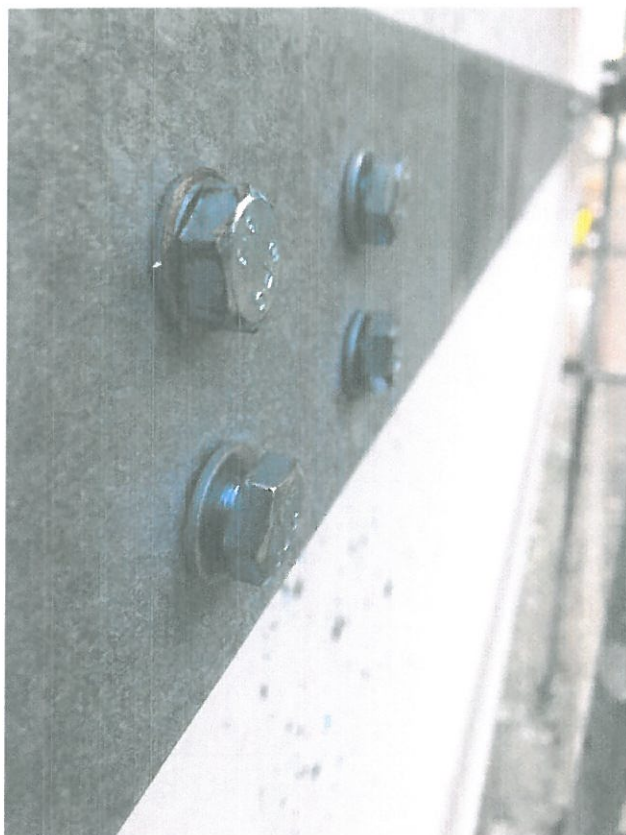
Zdjęcie 15 – Wszelkie poprawki skrócenia konstrukcji ostatecznie zgłosić przed zakryciem.

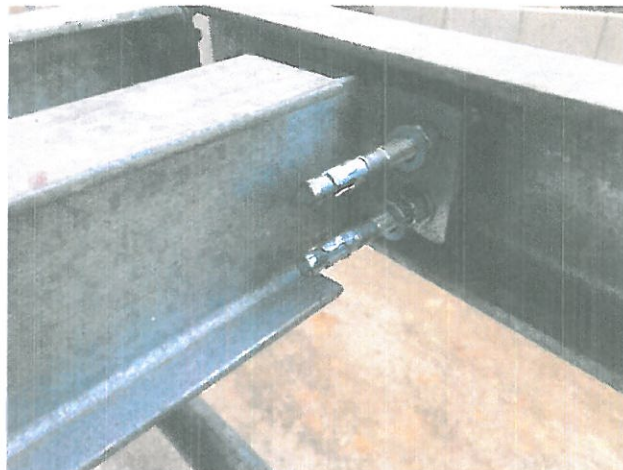
Zdjęcie 16 – jak zdjęcie 15

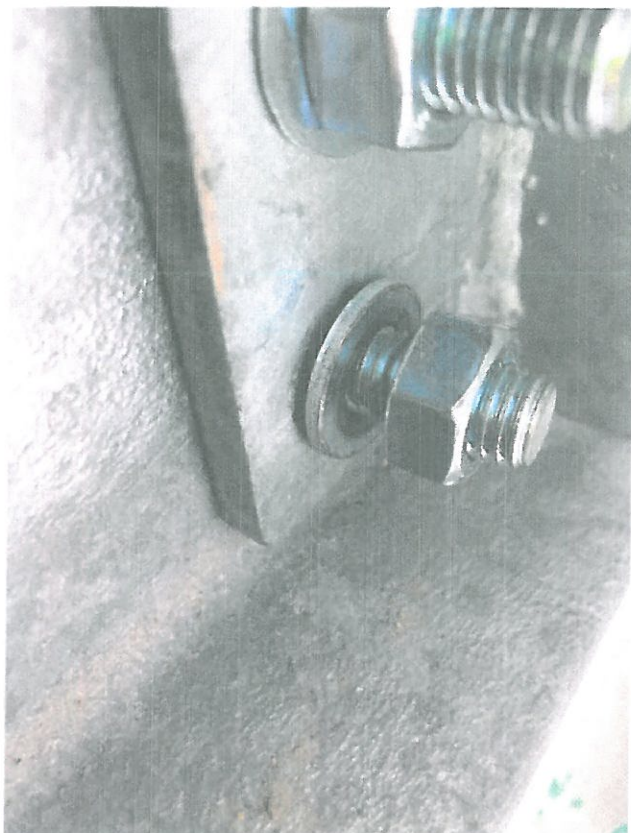
Zdjęcie 17 – jak zdjęcie 15

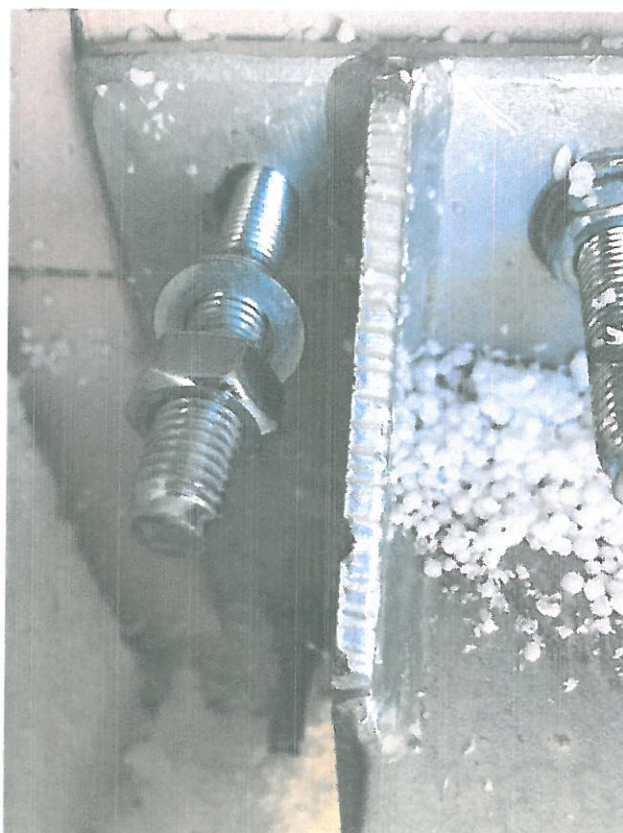
Zdjęcie 18 – jak zdjęcie 15

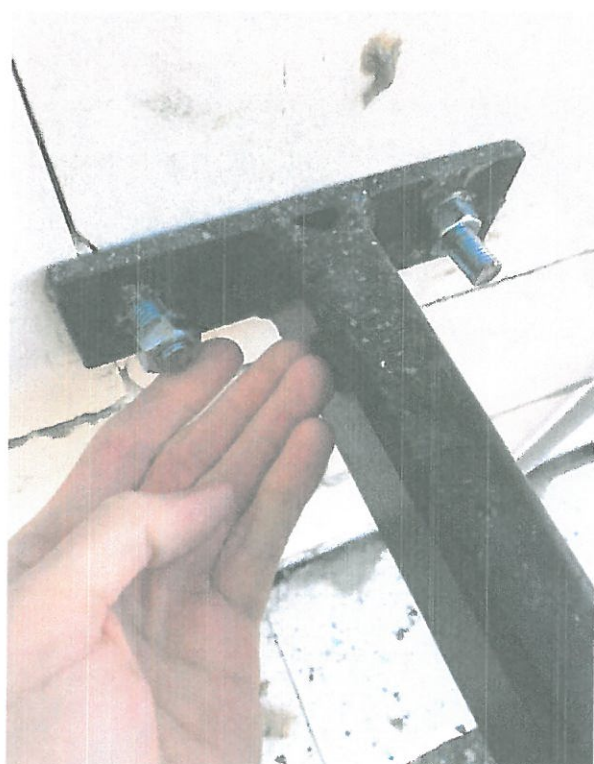
Zdjęcie 19 – Montaż drabiny na dach – przed zakryciem zapewnić poprawność dokręcenia i zgłosić do przeglądu

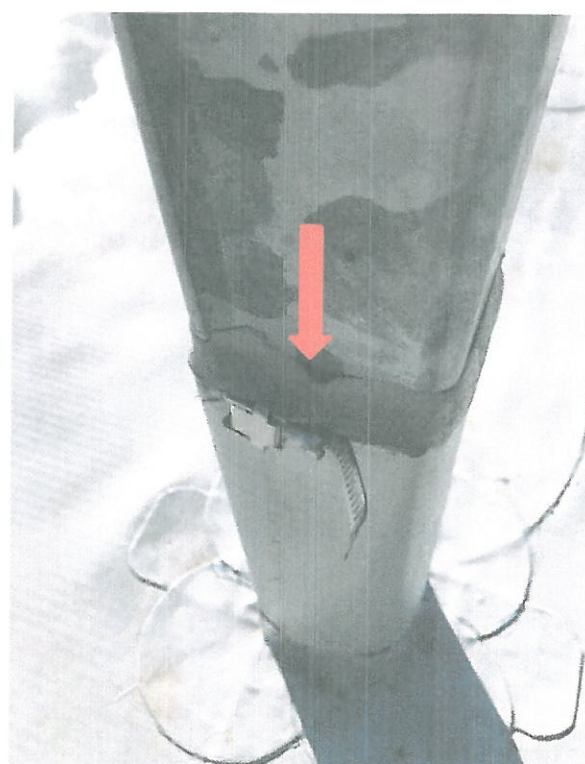
● Zdjęcie 20 – Niedokładności uszczelnień słupków na dachu, Należy wyeliminować wszelkie dziury, zagłębienia, kawerny, w których może zbierać się woda i zamarzać

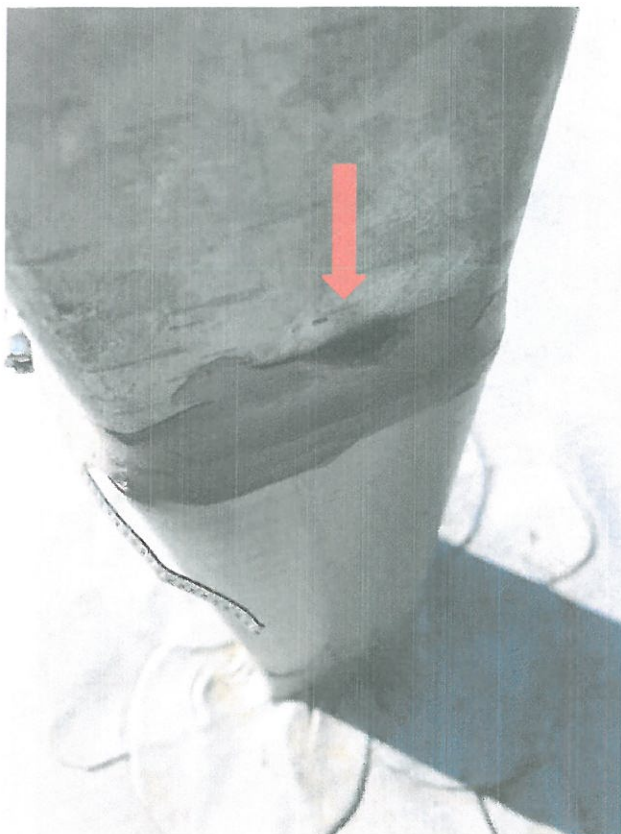
● Zdjęcie 21 – jak zdjęcie 20

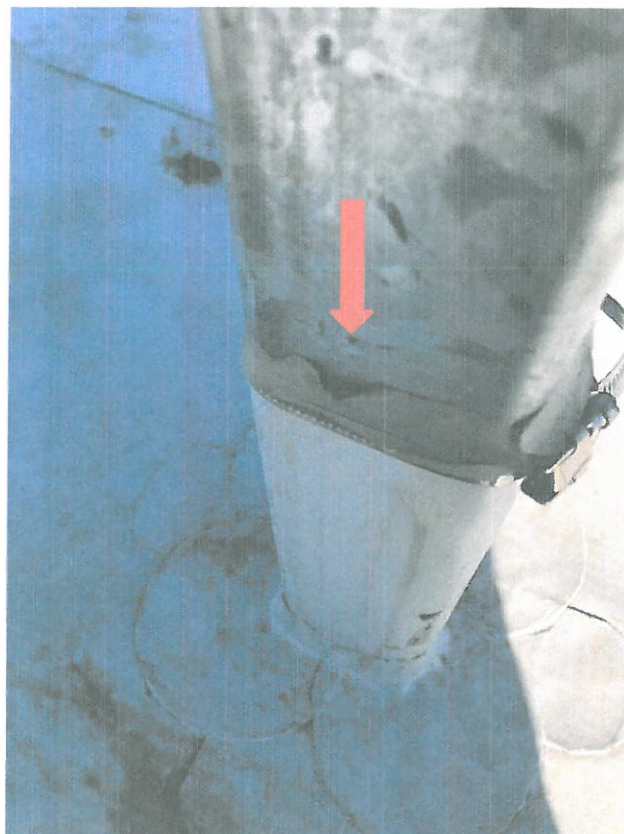
● Zdjęcie 22 – jak zdjęcie 20

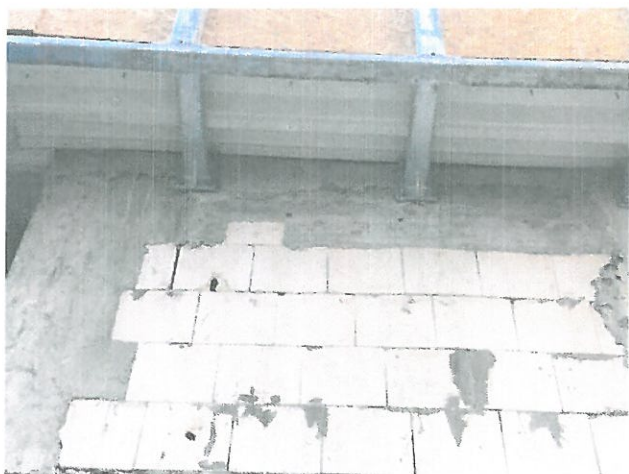
Zdjęcie 23 – jak zdjęcie 15

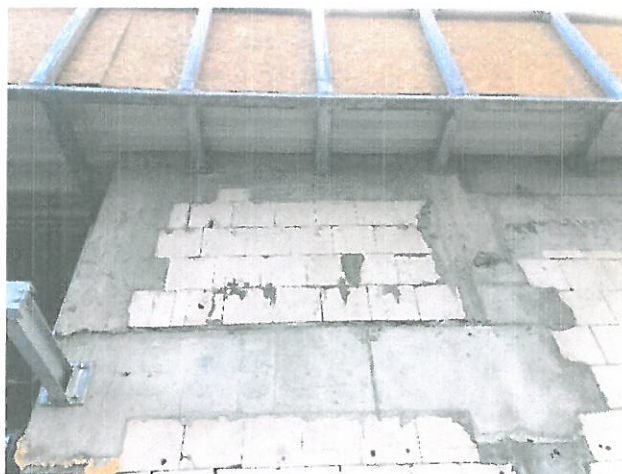
Zdjęcie 24 – jak zdjęcie 15

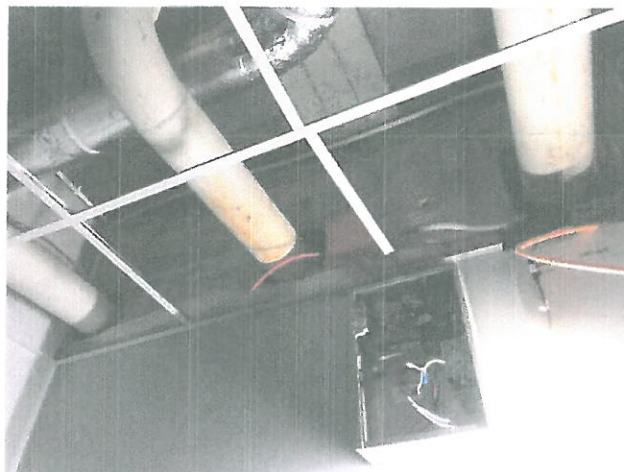
● Zdjęcie 26 – jak zdjęcie 25

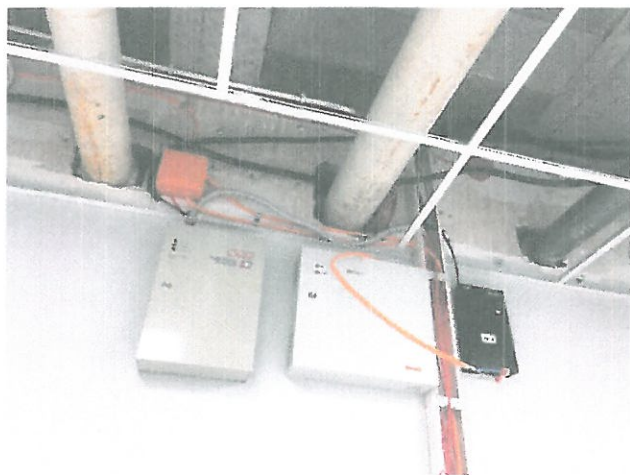
● Zdjęcie 27 – jak zdjęcie 15

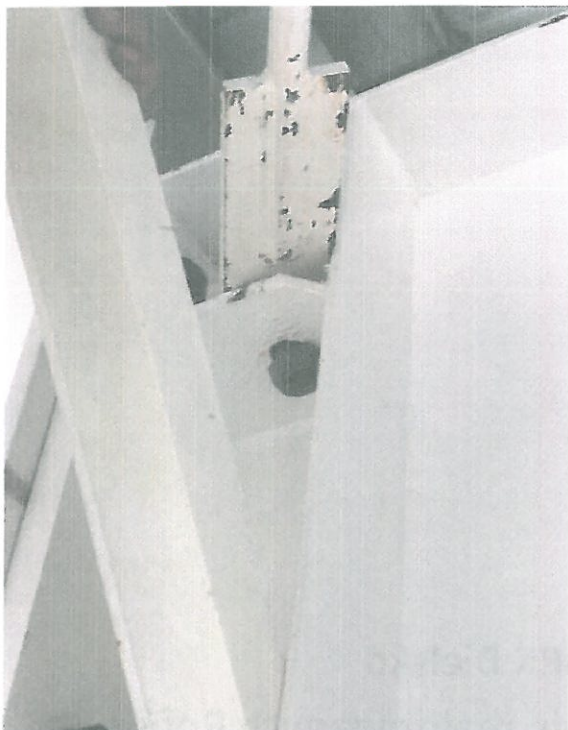
Zdjęcie 1 – Niedokręcone stężenie, Etap 2

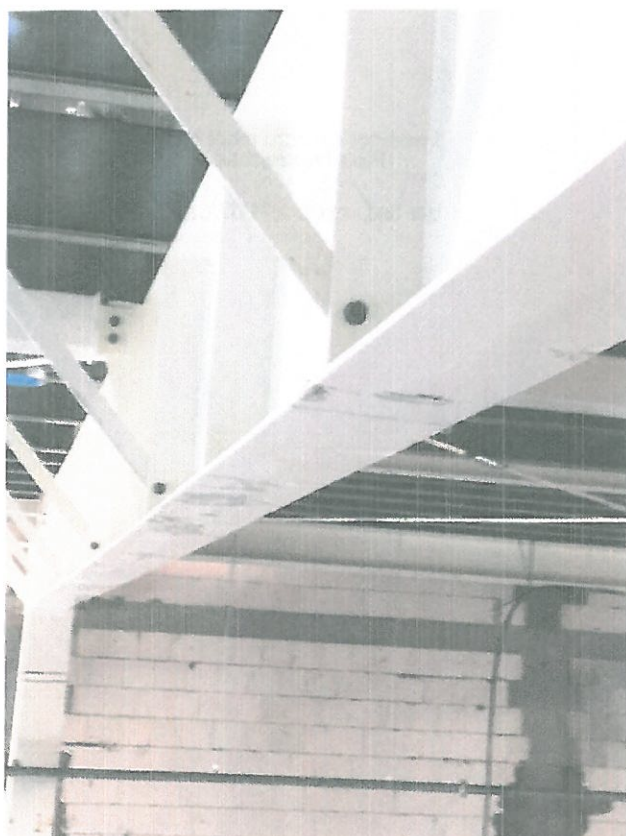
Zdjęcie 3 – jak w zdjęciu 2

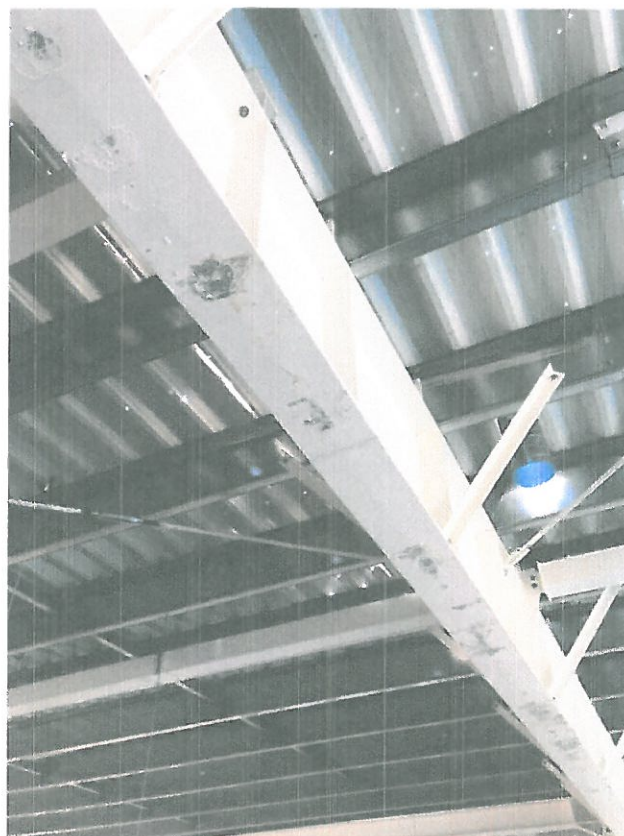
Zdjęcie 4 – jak w zdjęciu 2

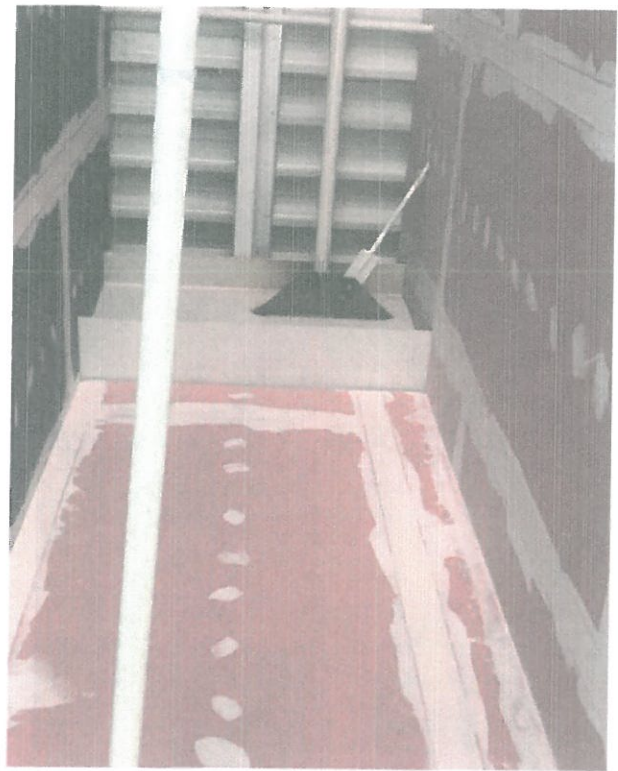
Zdjęcie 6 – Niepomalowane elementy stalowe, przykład z toalet ogólnodostępnych, dotyczy całej budowy

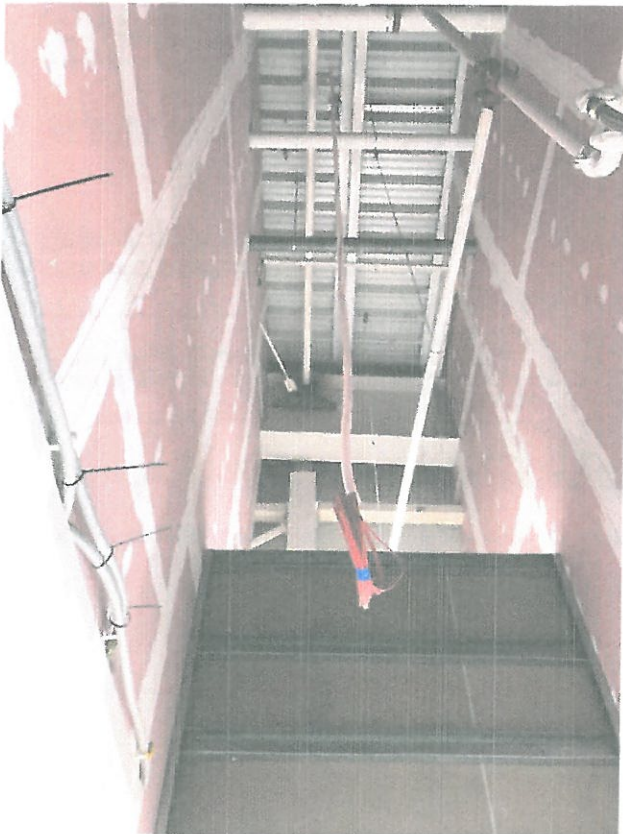
Zdjęcie 7 – jak w zdjęciu 6

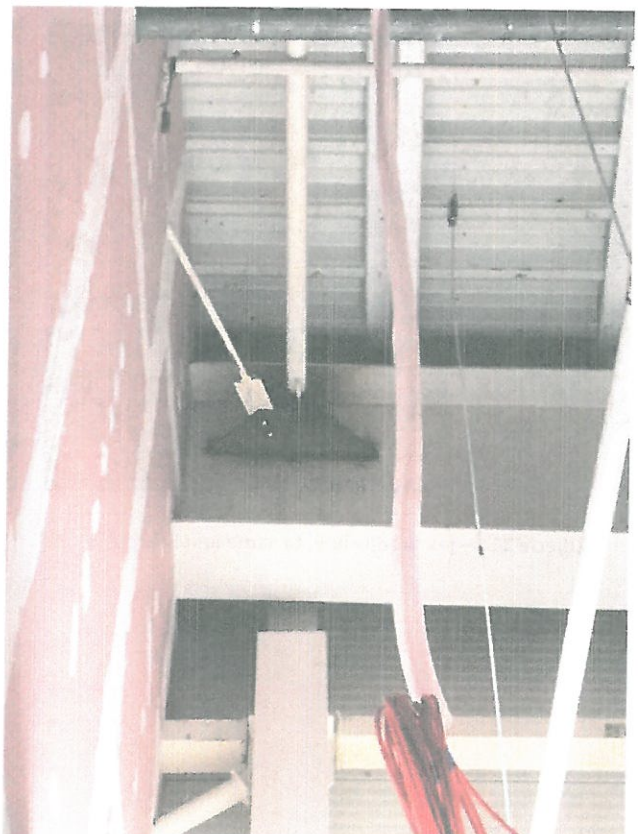
Zdjęcie 8 – jak w zdjęciu 6

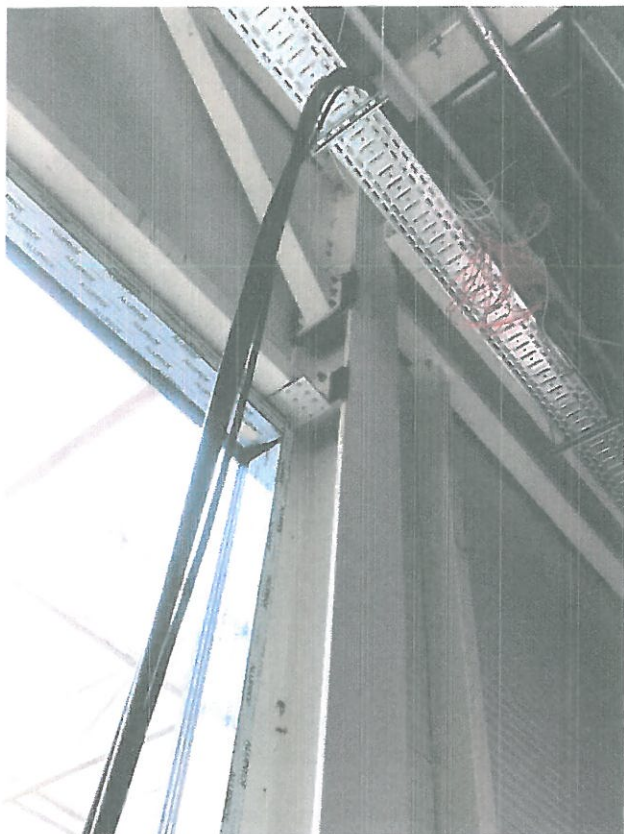
Zdjęcie 9 – – jak w zdjęciu 6

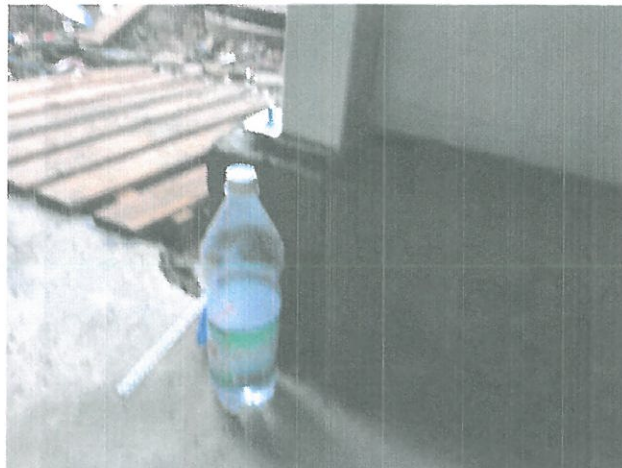
Zdjęcie 10 – Brak podlewki pod słupkiem ryglówki, przykład z KAUFLAND

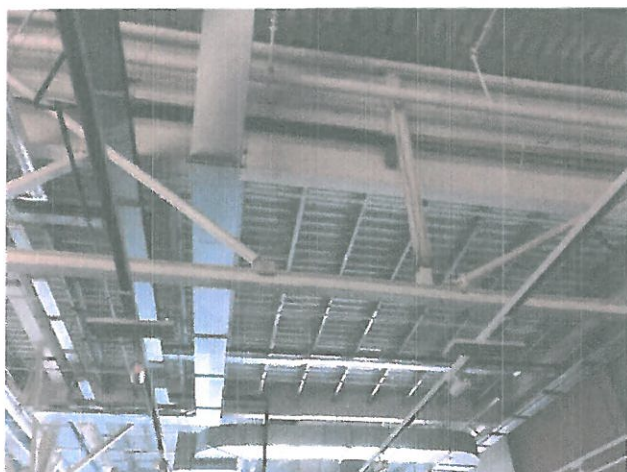
Zdjęcie 11 – – jak w zdjęciu 5, ta sama lokalizacja

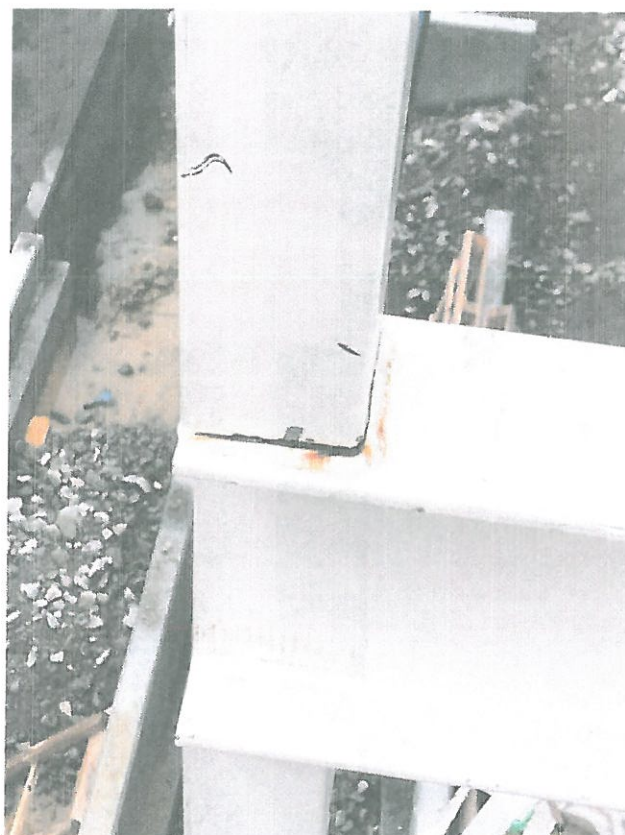
● Zdjęcie 14 – jak w zdjęciu 13

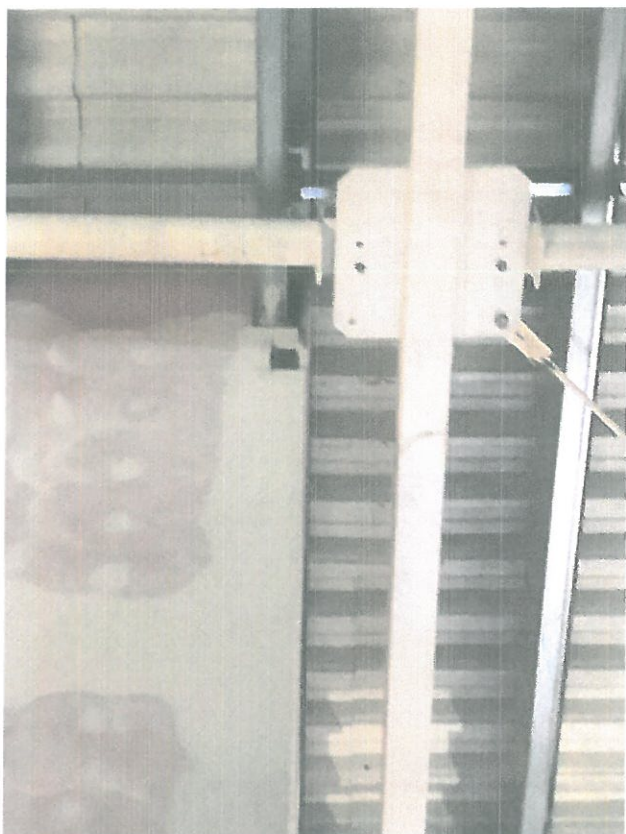
Zdjęcie 17 – jak w zdjęciu 16

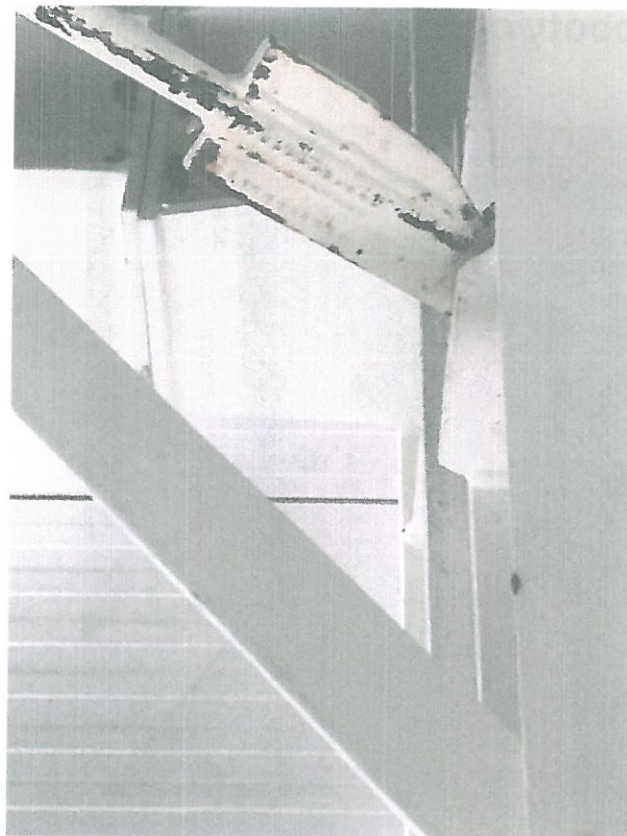
● Zdjęcie 18 – Wycięte fragmenty blach, Etap 2, zachodnia strona budynku. Wymaga potwierdzenia przez GW z projektantem

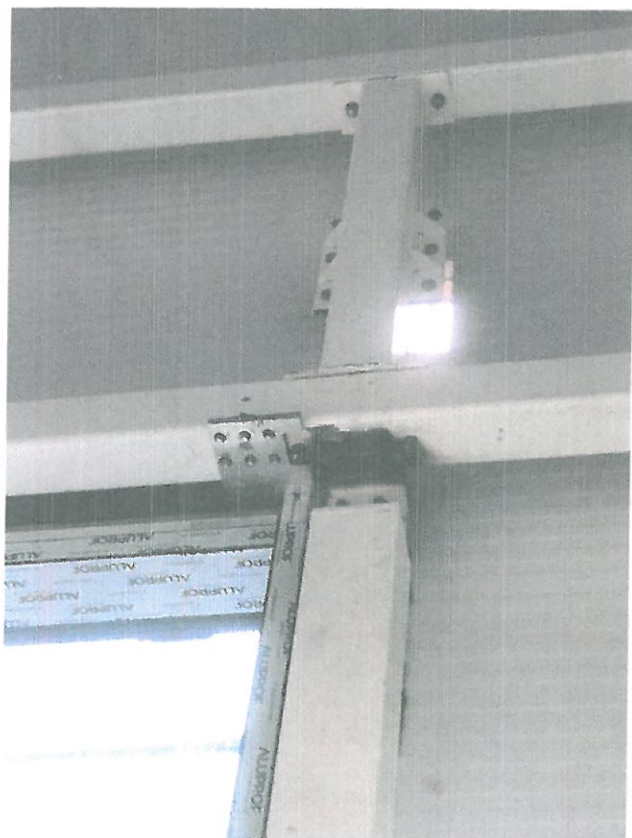
Zdjęcie 20 – jak w zdjęciu 16

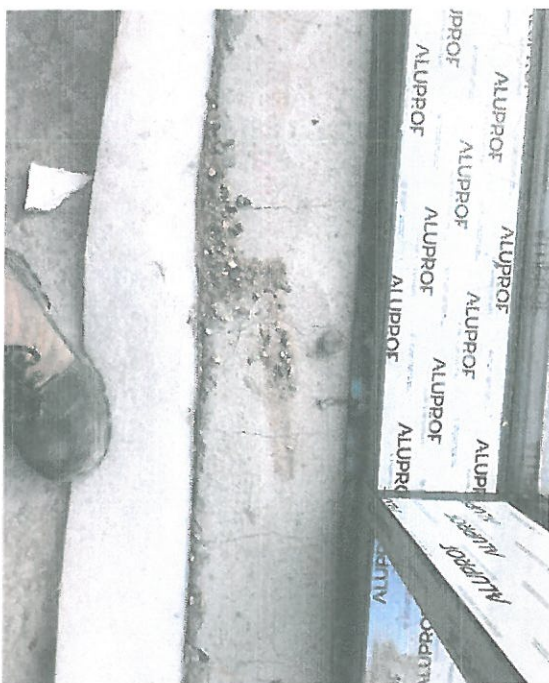
● Zdjęcie 21 – Spękane podwaliny, Etap 2

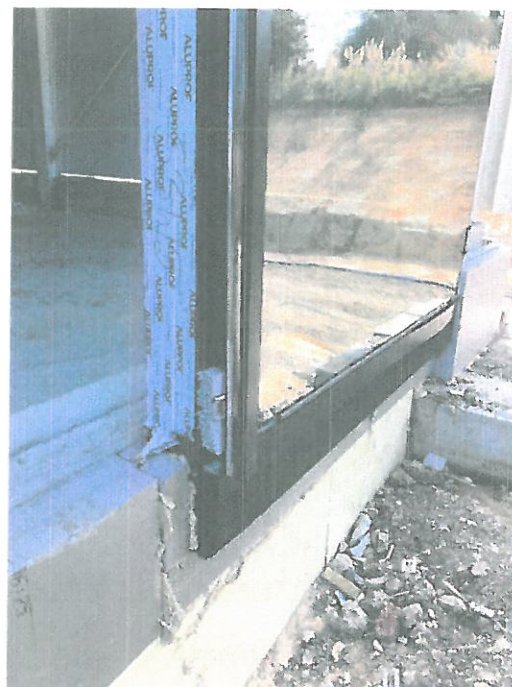
● Zdjęcie 26 – jak w zdjęciu 25
