Załącznik 3 DO PROTOKOŁU Z ODBIORU WSTĘPNEGO

**REDKOM PARK Bielsko**  
**Uwagi bieżące do aktualnie realizowanych Robót**

**21.11.2024**

Inspektor nadzoru robót bud.  
Piotr Andrzejczak

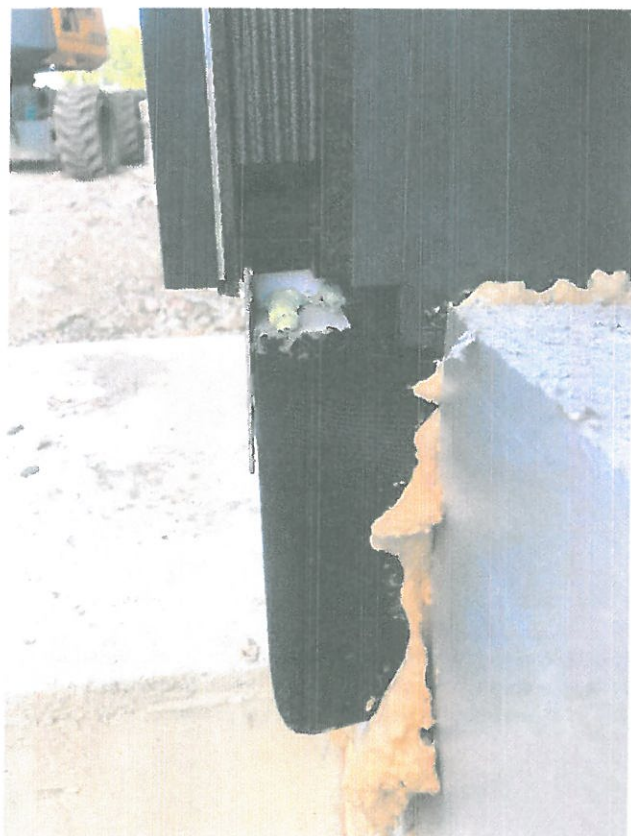
● Zdjęcie 27 – jak w zdjęciu 25

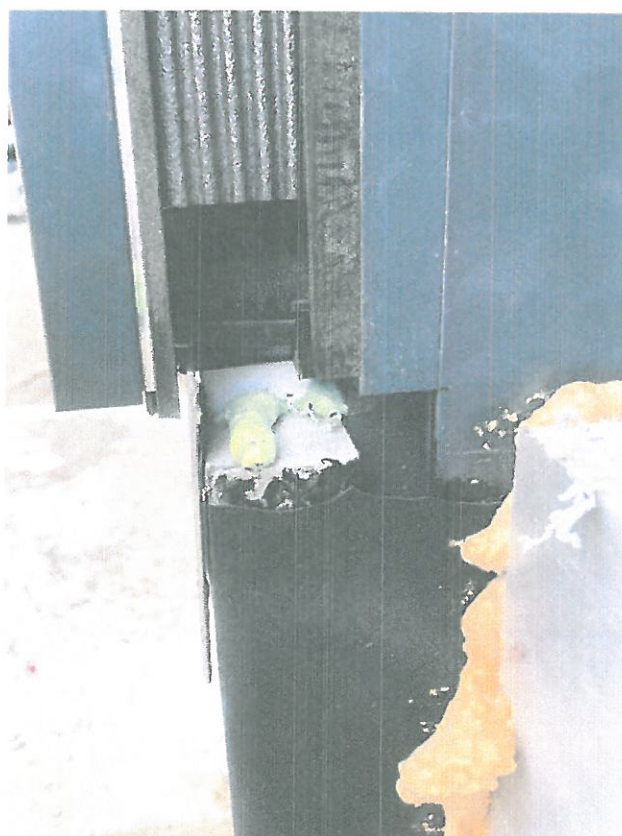
● Zdjęcie 28 – jak w zdjęciu 25

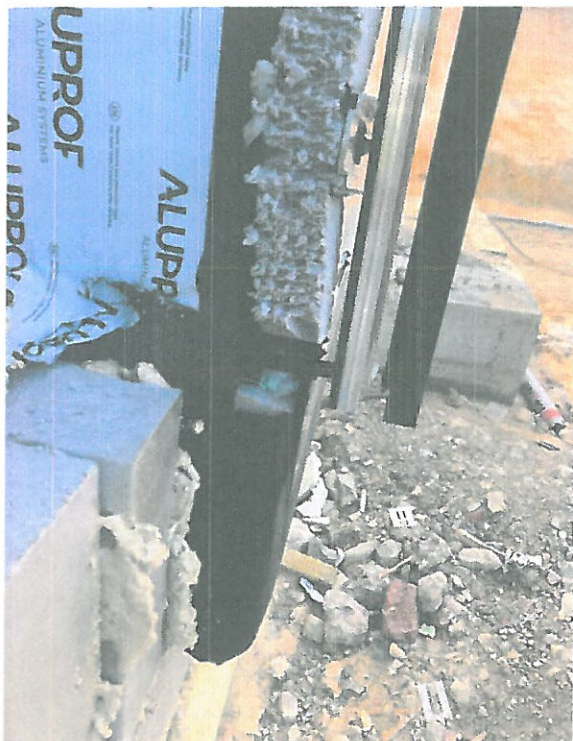
● Zdjęcie 29 – jak w zdjęciu 25

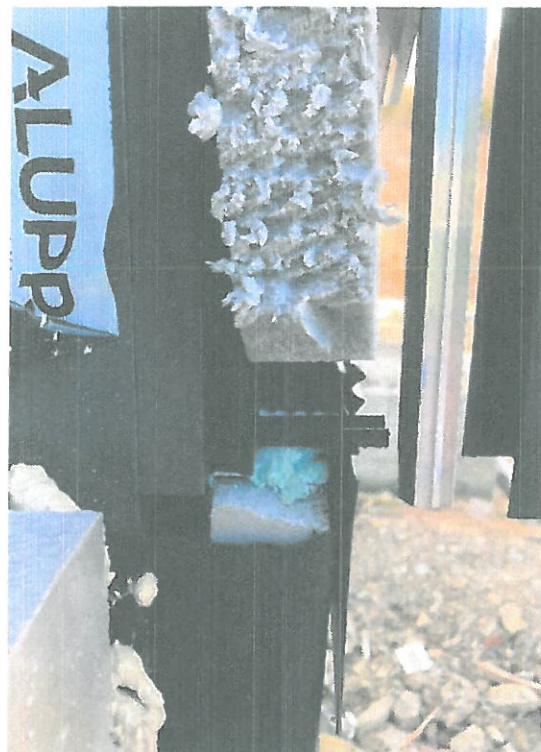
● Zdjęcie 30 – jak w zdjęciu 25

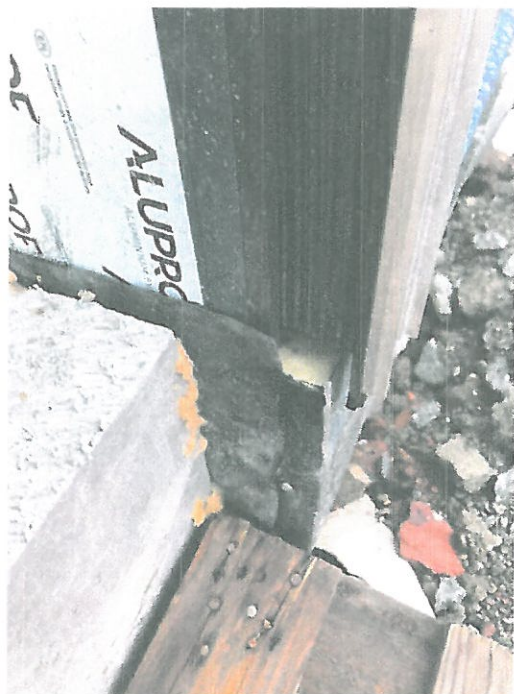
● Zdjęcie 31 – jak w zdjęciu 25

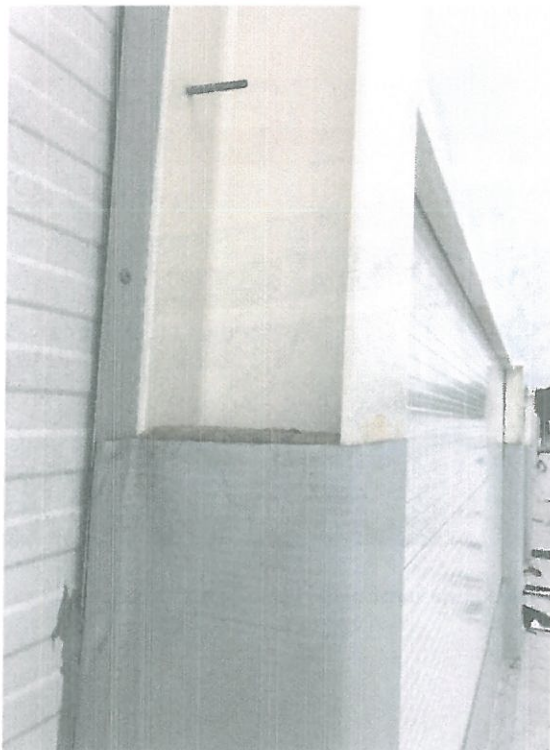
● Zdjęcie 33 – Brak uszczelnienia przy słupach attyk, zamknięta wełna do wymiany

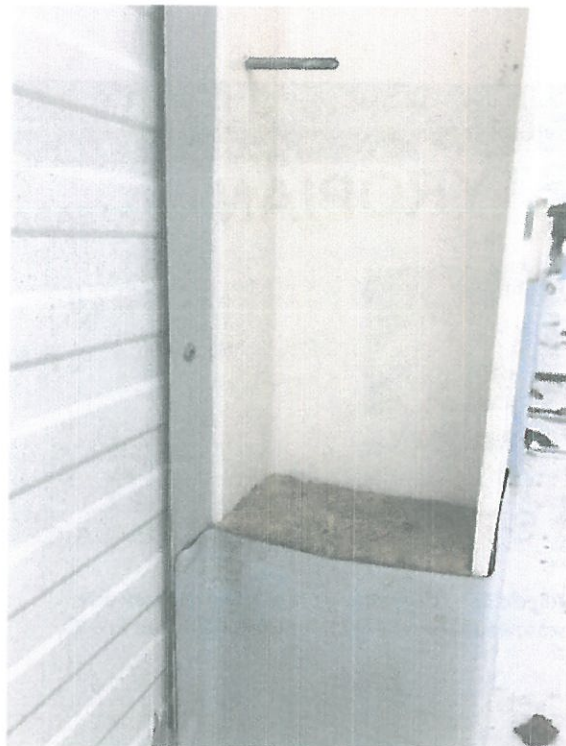
● Zdjęcie 34 – jak w zdjęciu 33

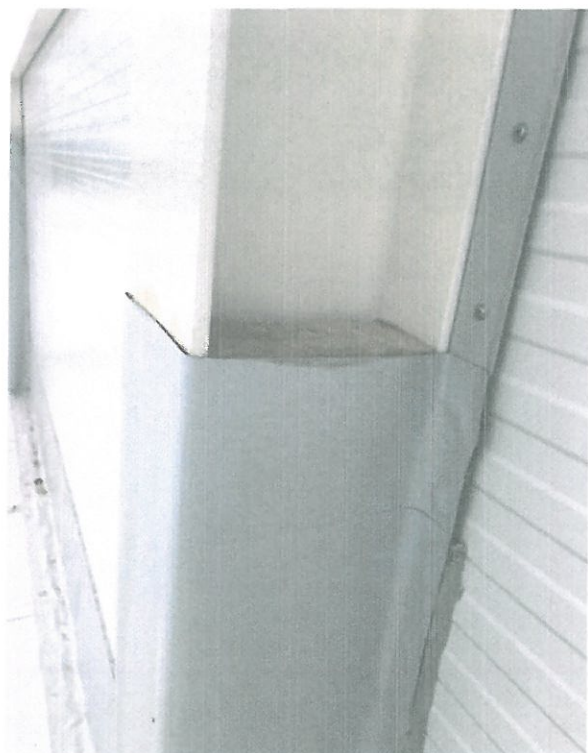
● Zdjęcie 35 – jak w zdjęciu 33

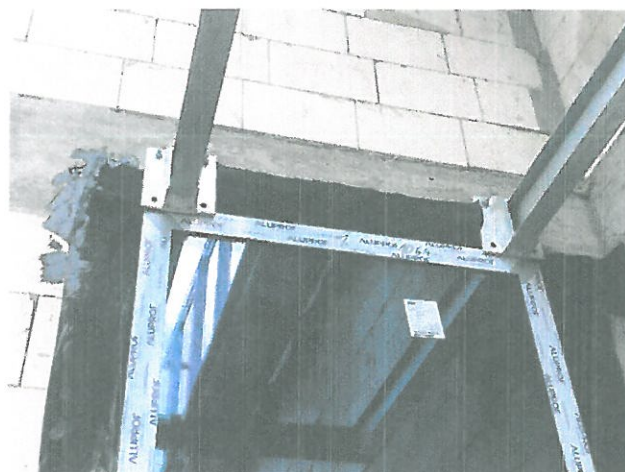
Zdjęcie 37 – Kolizja konstrukcji stalowej zadaszenia z profilami drzwi

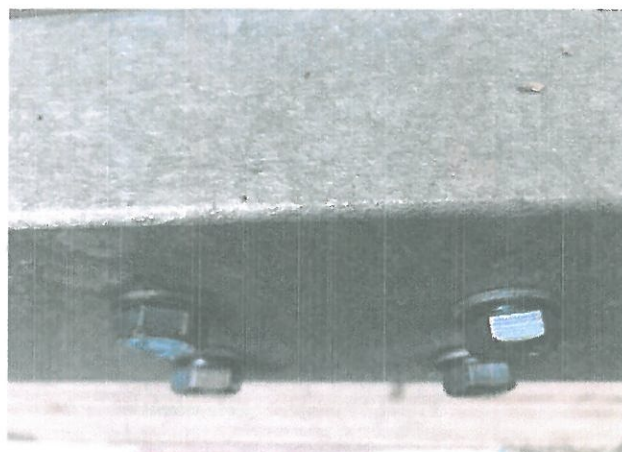
Zdjęcie 39 – jak w zdjęciu 38

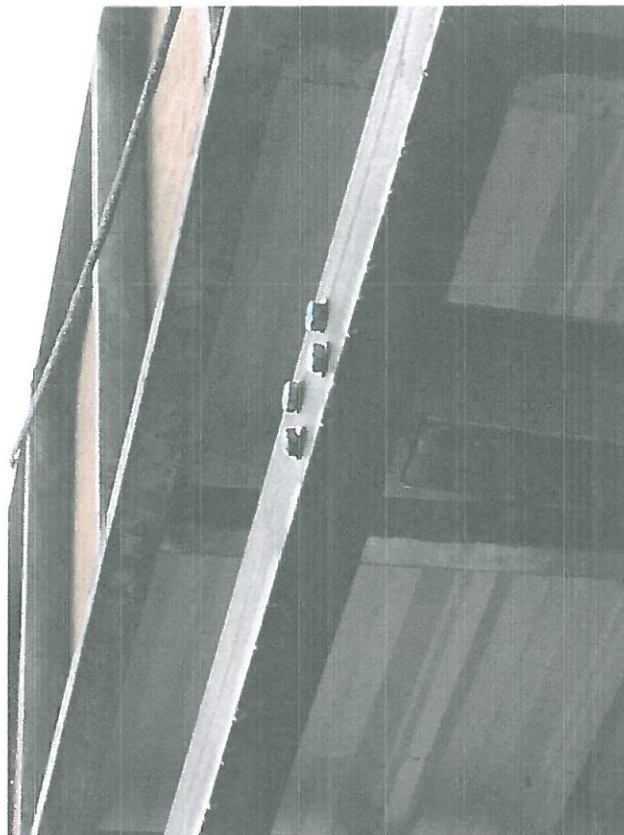
Zdjęcie 41 – jak w zdjęciu 38

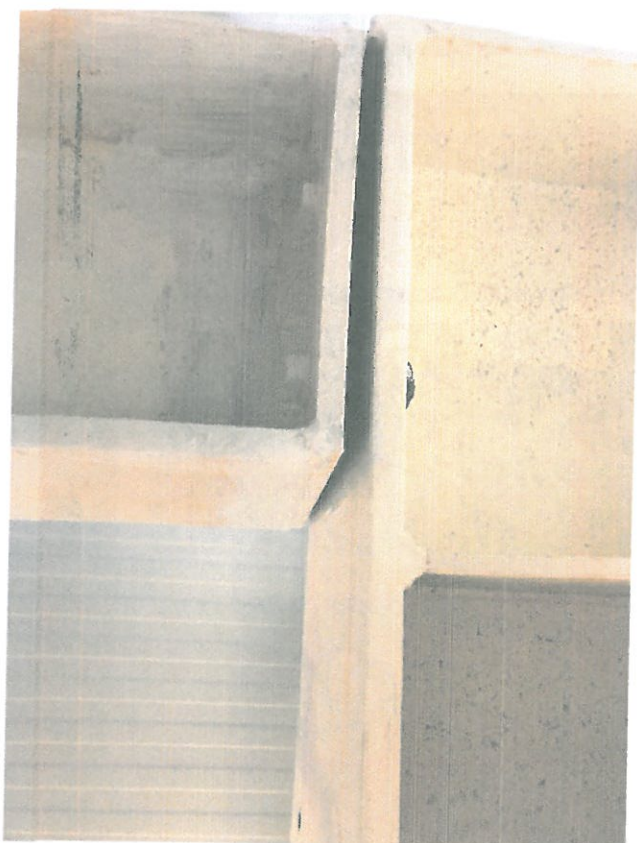
Zdjęcie 11 – Opis jak dla Zdjęcia 10

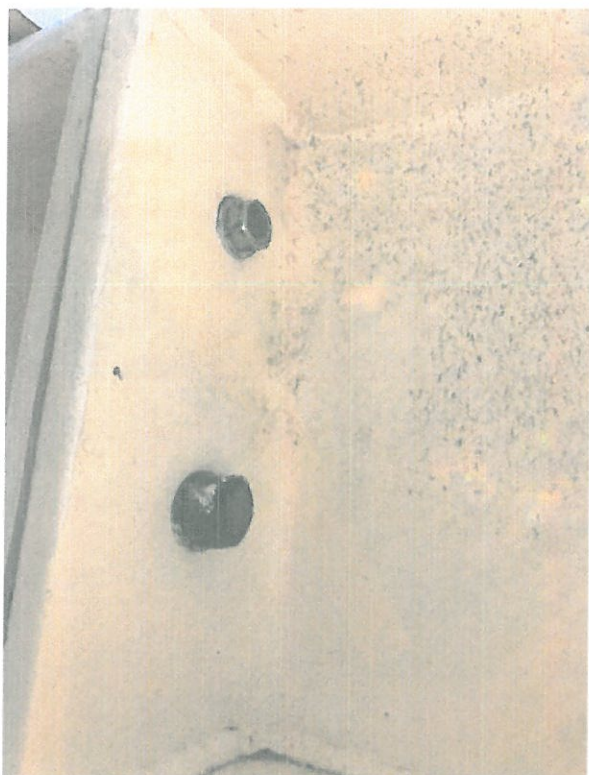
Zdjęcie 13 – Opis jak dla Zdjęcia 12

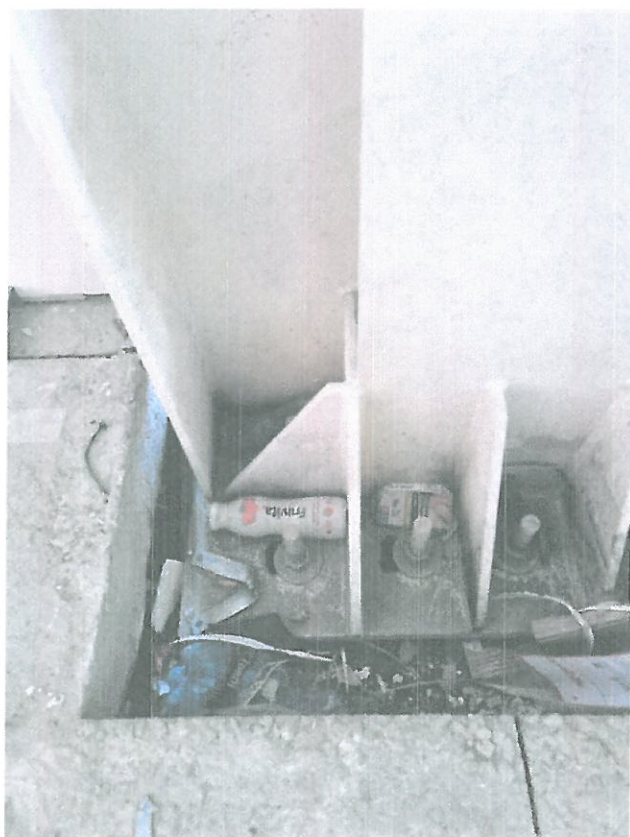
Zdjęcie 15 – Opis jak dla Zdjęcia 14

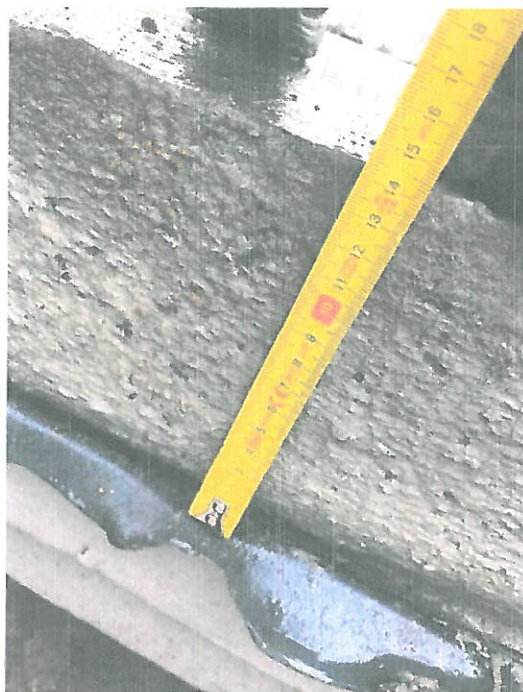
● Zdjęcie 17 – Opis jak dla Zdjęcia 16. Tutaj wg pomiaru 14,5 cm

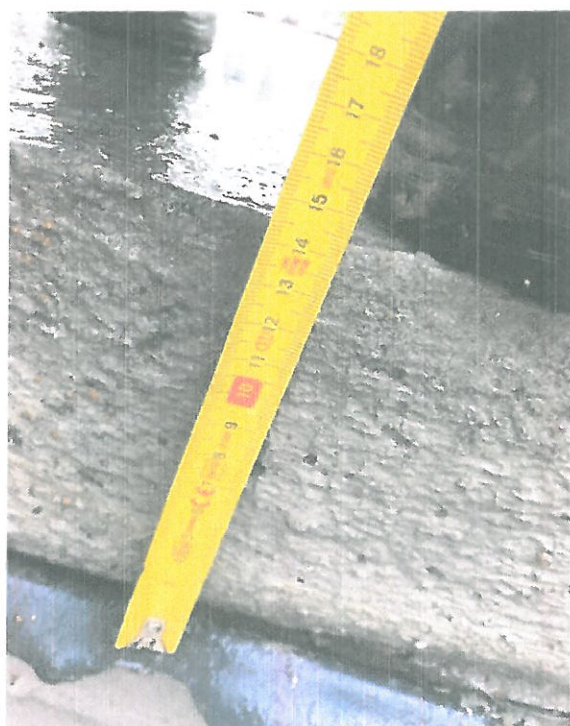
● Zdjęcie 18 – Opis jak dla Zdjęcia 16. Tutaj wg pomiaru 14,5 cm

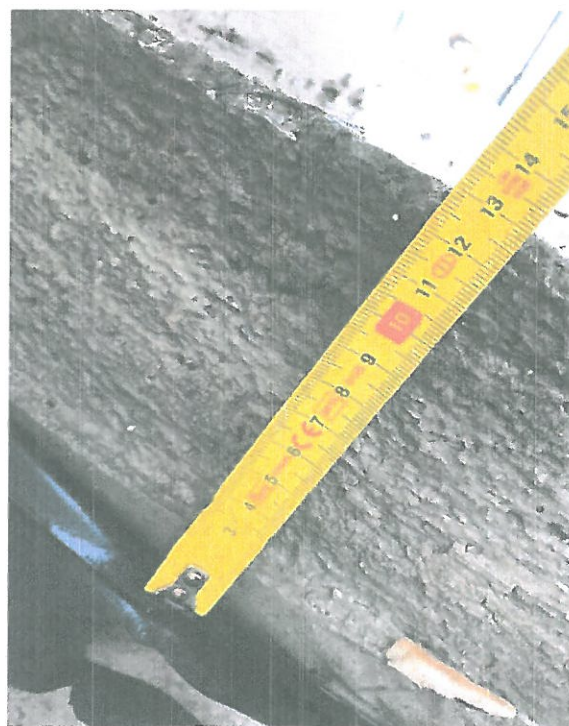
● Zdjęcie 19 – Opis jak dla Zdjęcia 16. Tutaj wg pomiaru 13,5 cm

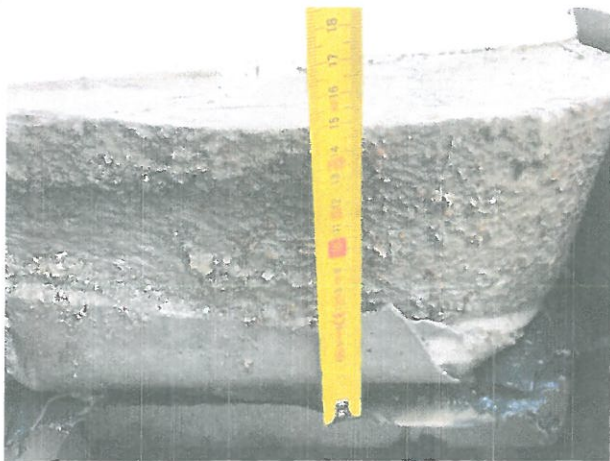
● Zdjęcie 20 – Opis jak dla Zdjęcia 16

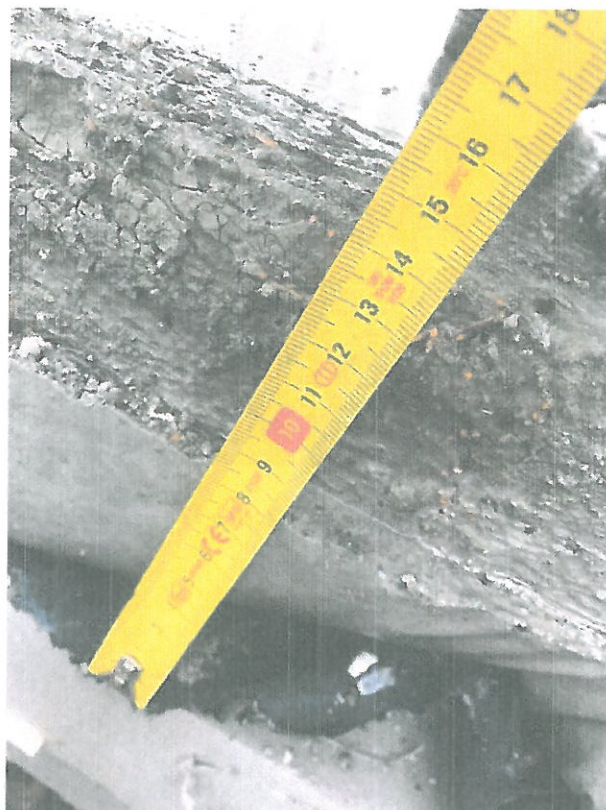
● Zdjęcie 21 – Opis jak dla Zdjęcia 16

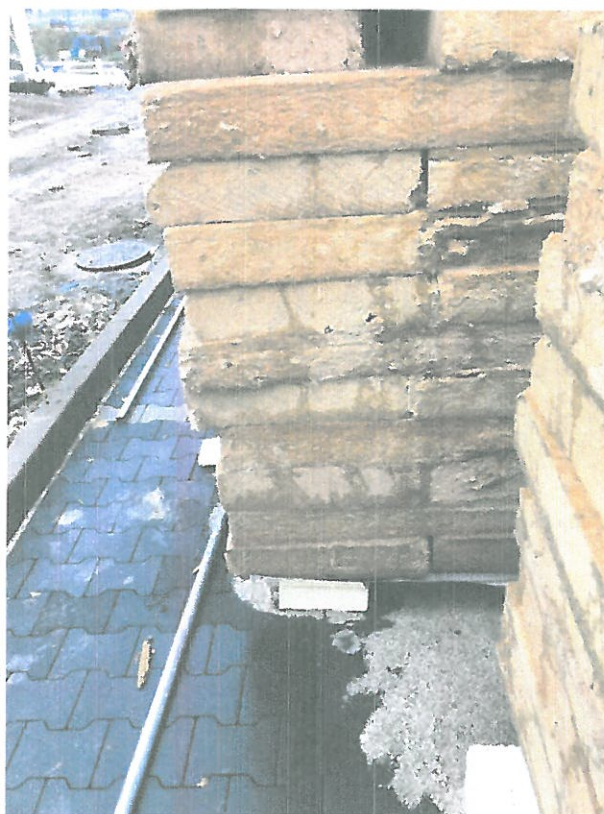
● Zdjęcie 23 – Opis jak dla Zdjęcia 22

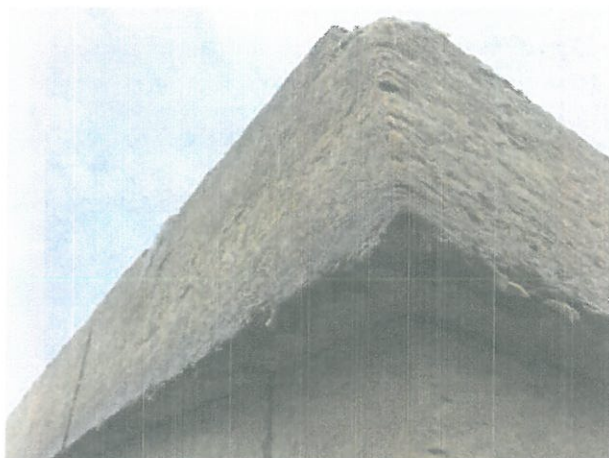
● Zdjęcie 24 – Opis jak dla Zdjęcia 22

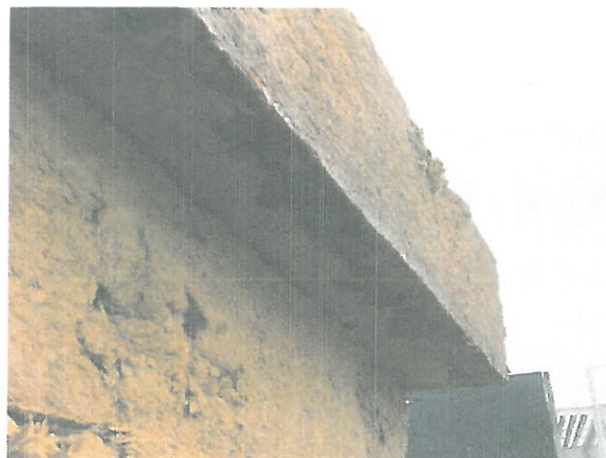
● Zdjęcie 25 – Opis jak dla Zdjęcia 2

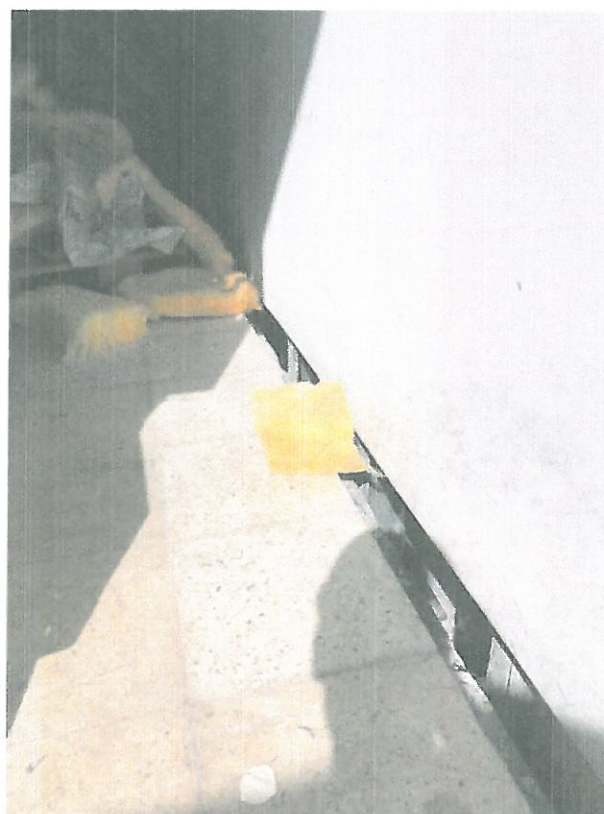
● Zdjęcie 27 – Opis jak dla Zdjęcia 26

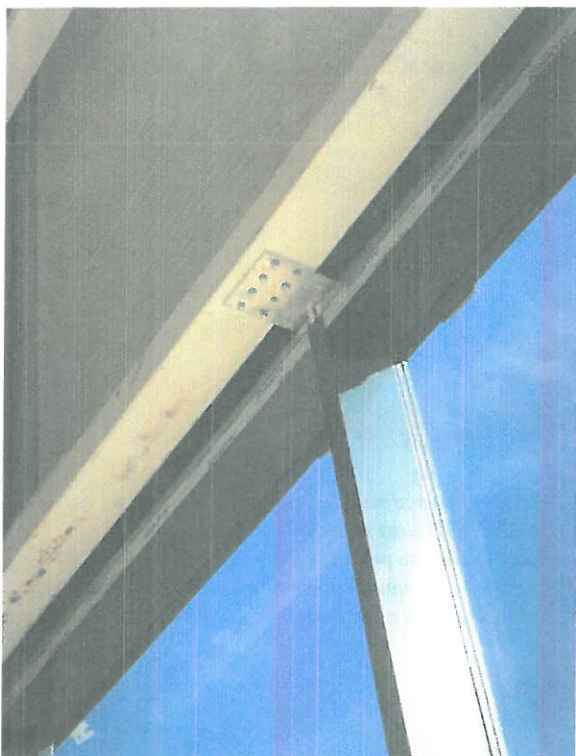
● Zdjęcie 28 – Brak przekładek pomiędzy konsolami montażowymi fasad a konstrukcją stalową. Problem zgłoszony na budowie na początku realizacji fasad.

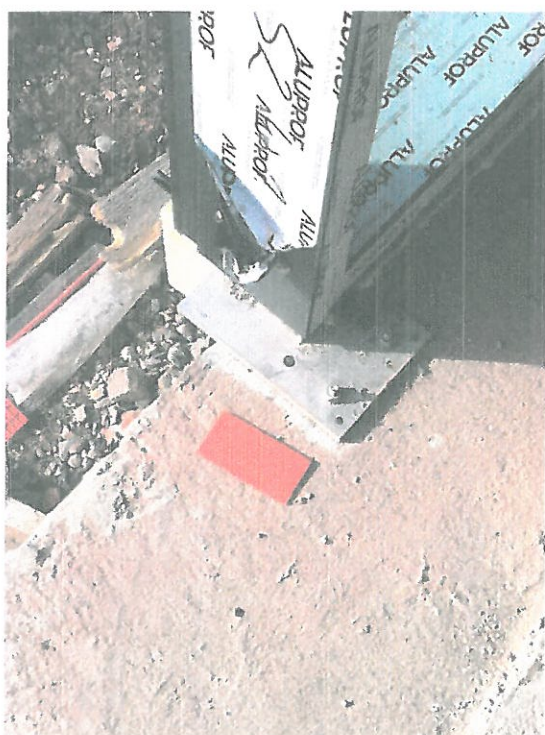
● Zdjęcie 30 – Opis jak dla Zdjęcia 29

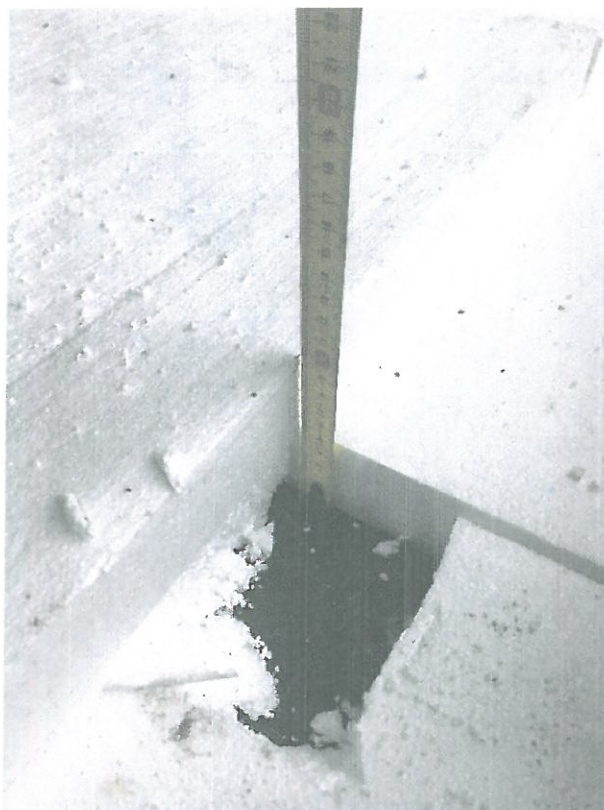
● Zdjęcie 31 – W posadzce budynku BURGER KING zastosowano styropian zamiast styroduru XPS według projektu.

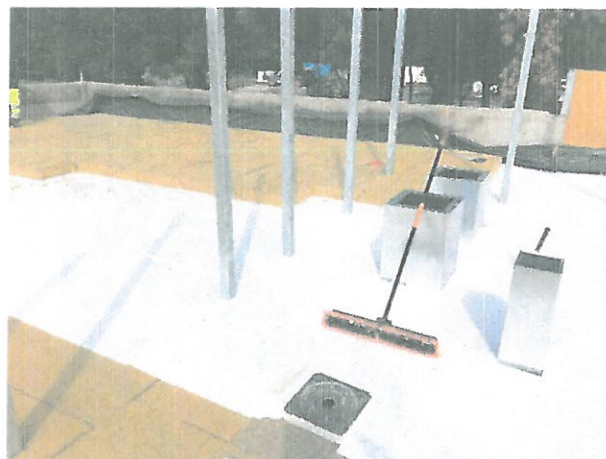
● Zdjęcie 32 – Możliwość zastosowania wełny z rozbiórki na dachu BURGER KING wraz z klinami spadkowymi ze styropianu EPS wymaga przedstawienia odpowiedniej dokumentacji i uzgodnienia z projektantem. Zagadnienie opisane szczegółowo w odrębnej korespondencji.

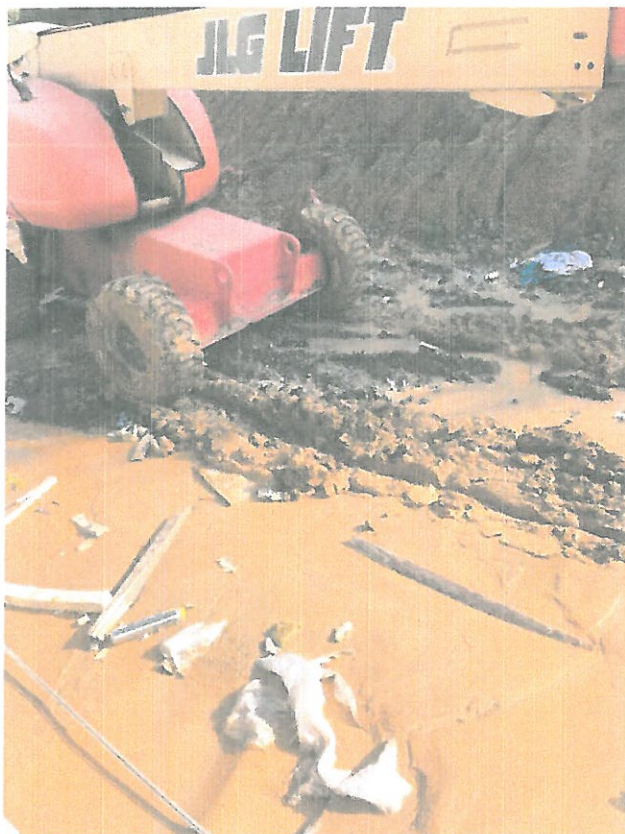
● Zdjęcie 33 – Skarpę należy zabezpieczyć na czas obfitych opadów deszczu z uwagi na spływanie gruntu i pogorszenie stateczności. Stateczność skarpy należy zbadać zgodnie z poleceniem z odrębnej korespondencji.

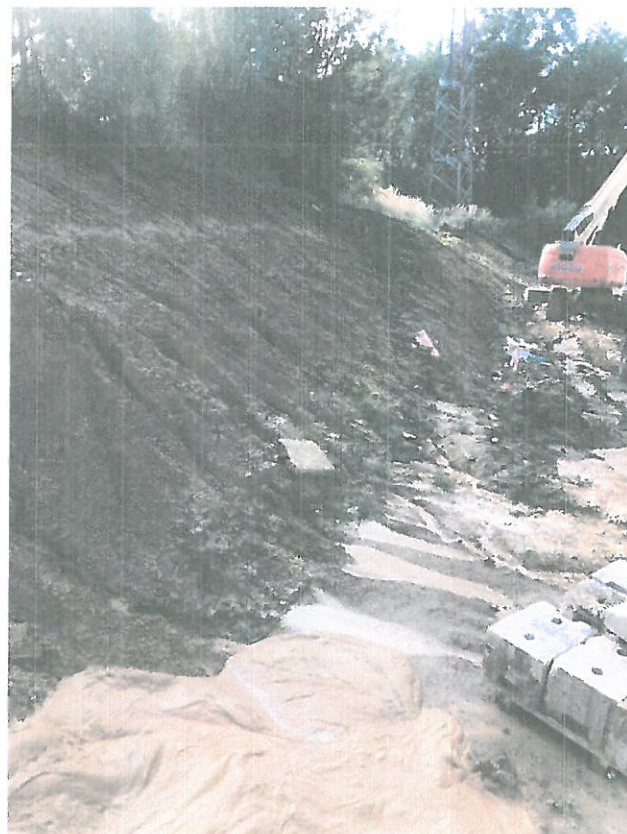
● Zdjęcie 34 – Opis jak dla Zdjęcia 33

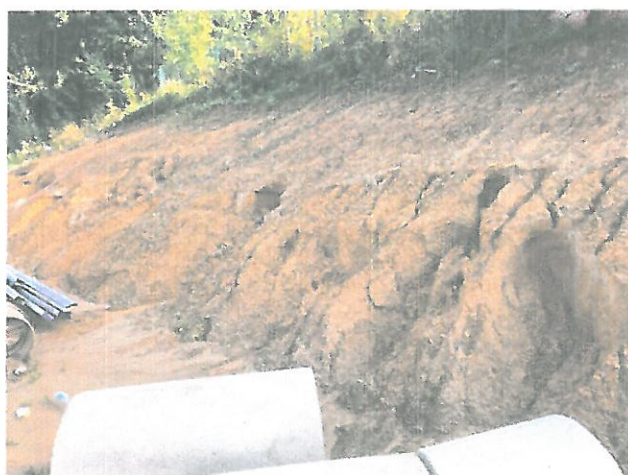
● Zdjęcie 35 – Opis jak dla Zdjęcia 33

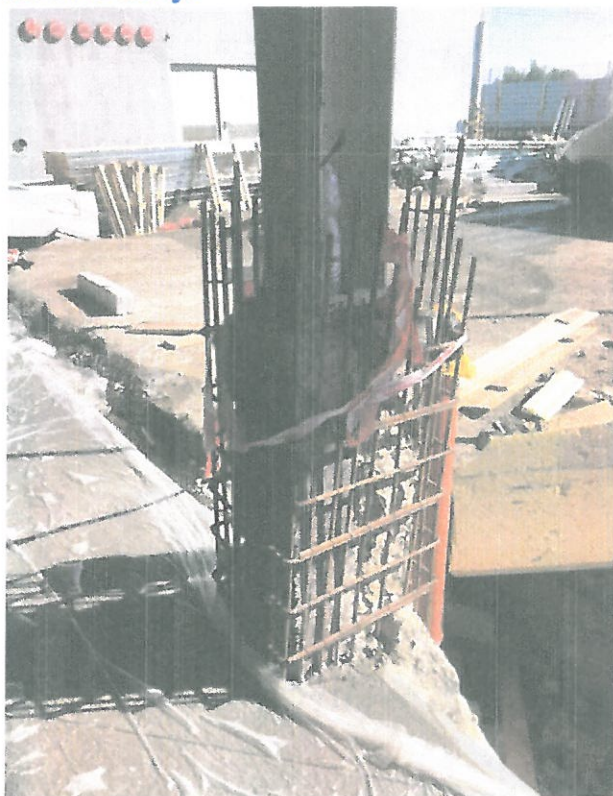
Zdjęcie 1 – Wykonanie niezgodne z projektem – wyjaśnić z projektantem (rysunek stopy ST-14)

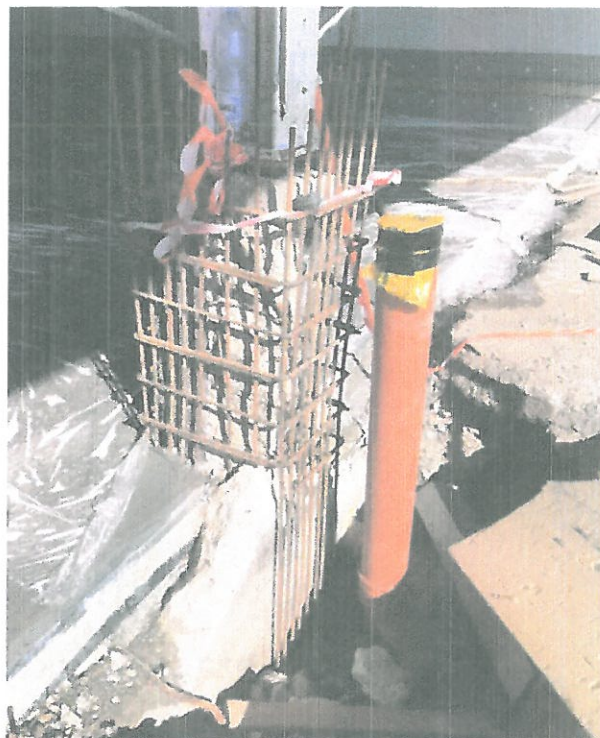
Zdjęcie 2 – Wykonanie niezgodne z projektem – wyjaśnić z projektantem (rysunek stopy ST-14)

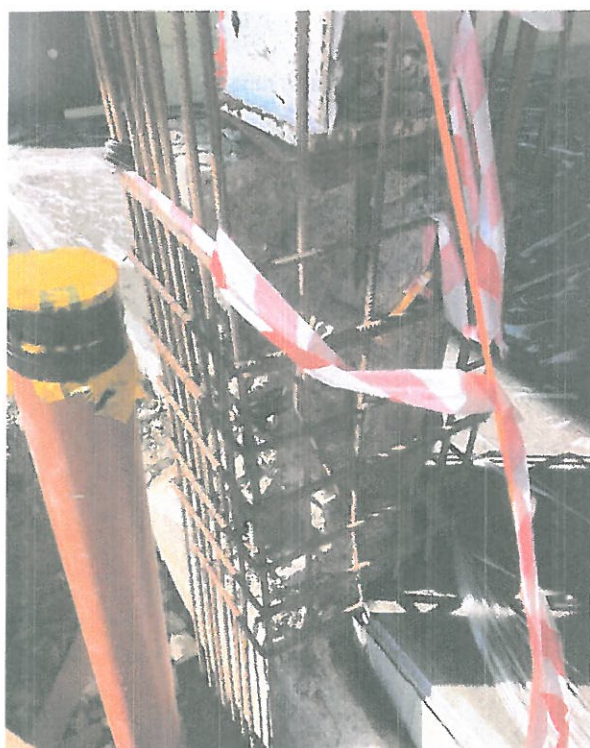
Zdjęcie 3 – Wykonanie niezgodne z projektem – wyjaśnić z projektantem (rysunek stopy ST-14)

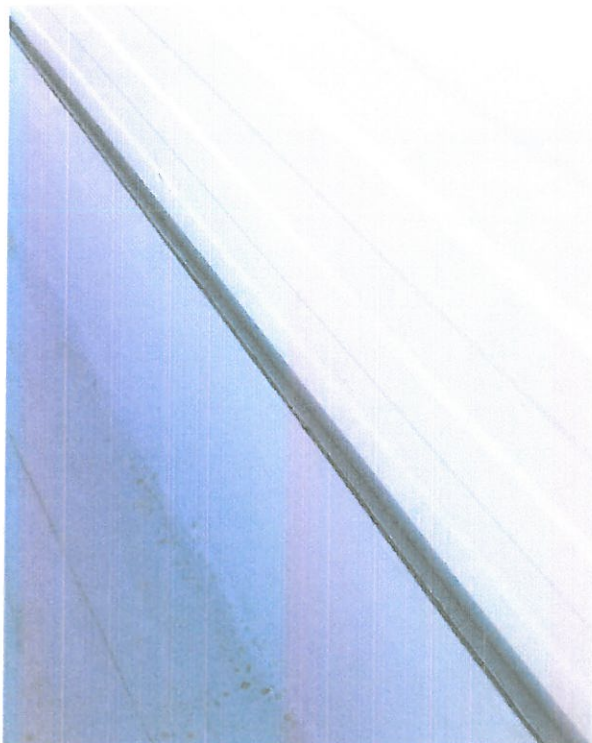
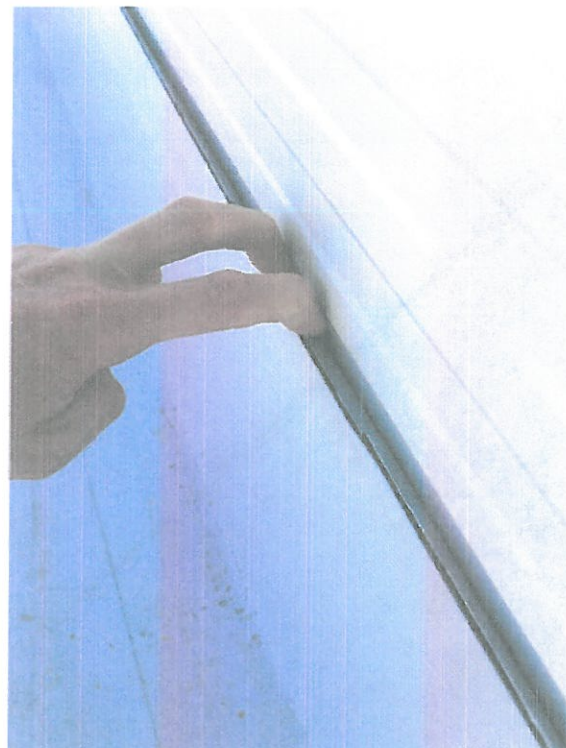
- Zdjęcie 4 – Konieczne uszczelnienie (zakrycie) odgiętego fragmentu listwy na attyce, do którego jest zgrzana membrana. Proszę przedstawić rozwiązanie – aktualnie nieakceptowalne, możliwość przecieków za membraną. Zastosowanie tylko masy uszczelniającej niewystarczające.

- Zdjęcie 5 – jak Zdjęcie 4

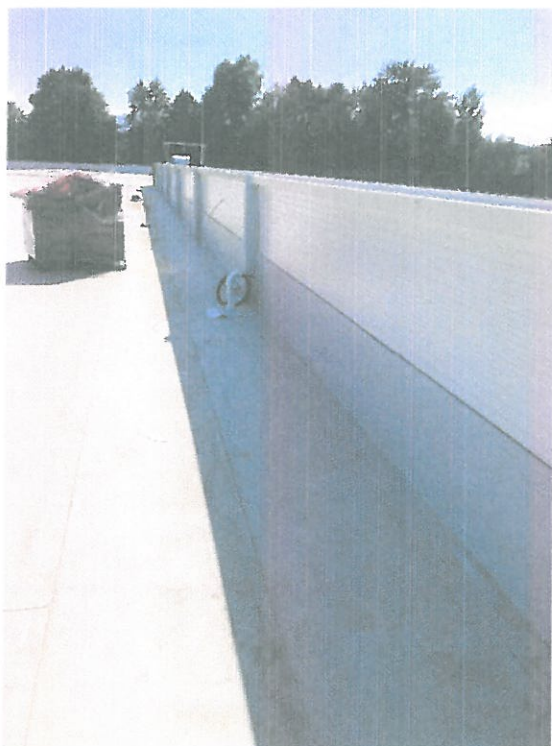
- Zdjęcie 6 – jak Zdjęcie 4

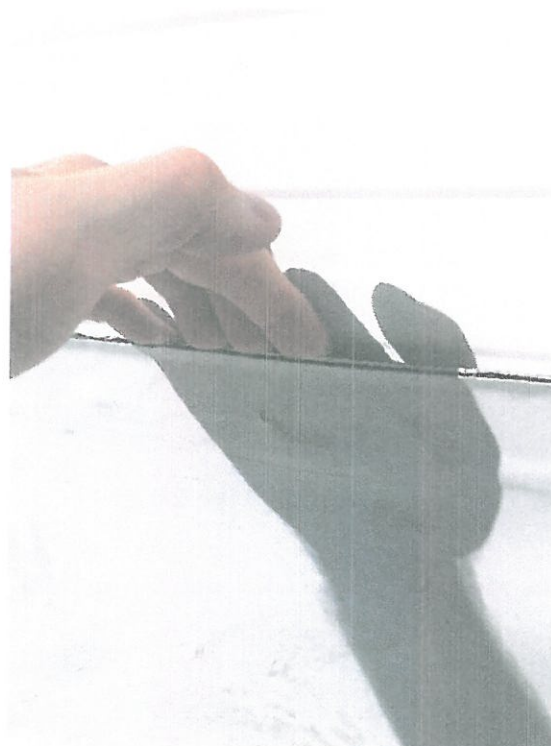
- Zdjęcie 7 – jak Zdjęcie 4

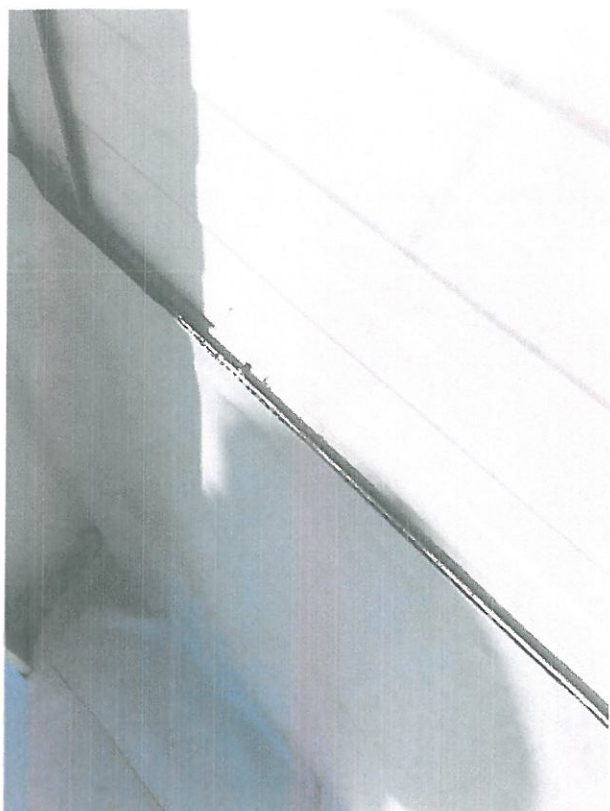
● Zdjęcie 8 – jak Zdjęcie 4

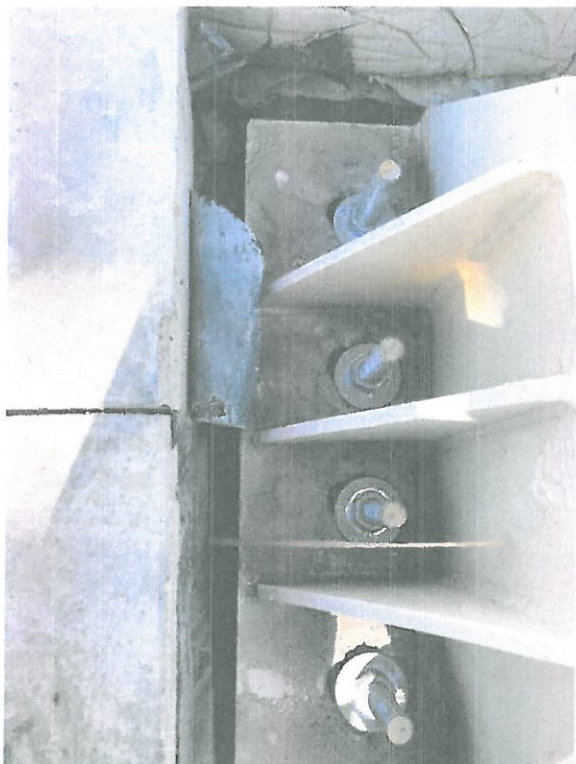
Zdjęcie 11 – (1) nieprawidłowe blachy (podkładki) pod nakrętkami – niezgodne z projektem, za małe, za cienkie. (2) Możliwość powiększania otworów uzgodnić z projektantem (wysłano RFI)

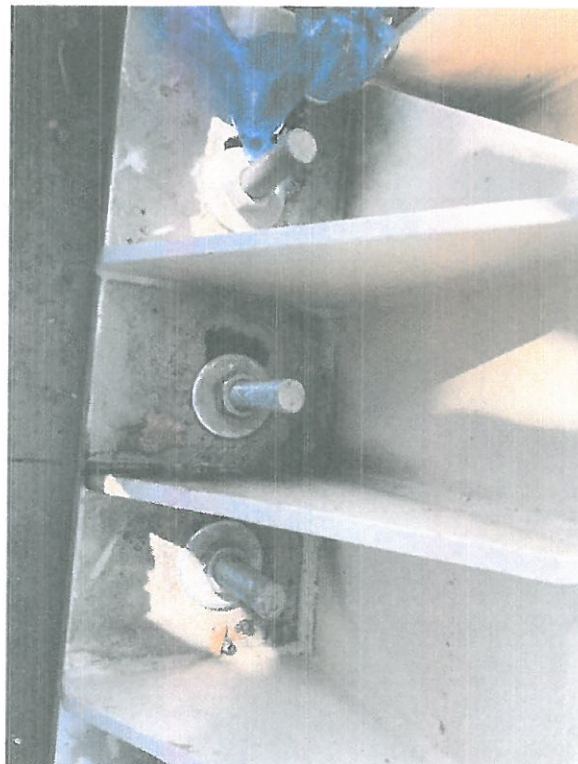
Zdjęcie 12 – jak zdjęcie 11

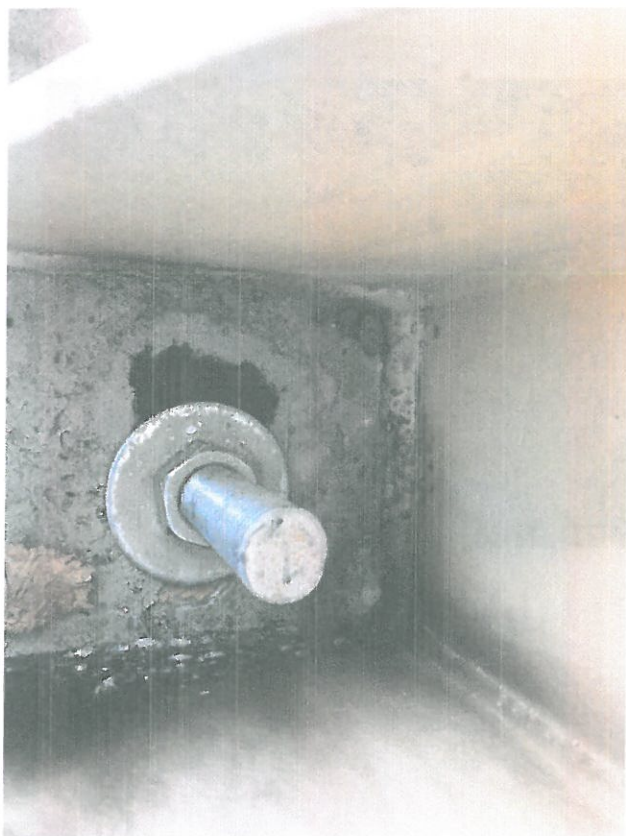
Zdjęcie 13 – jak zdjęcie 11

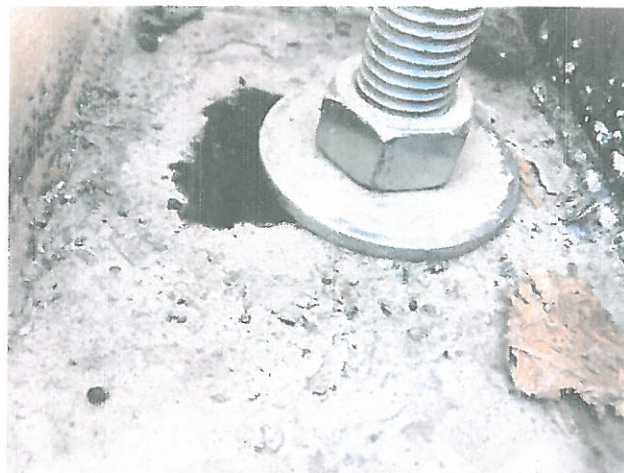
Zdjęcie 14 – jak zdjęcie 11

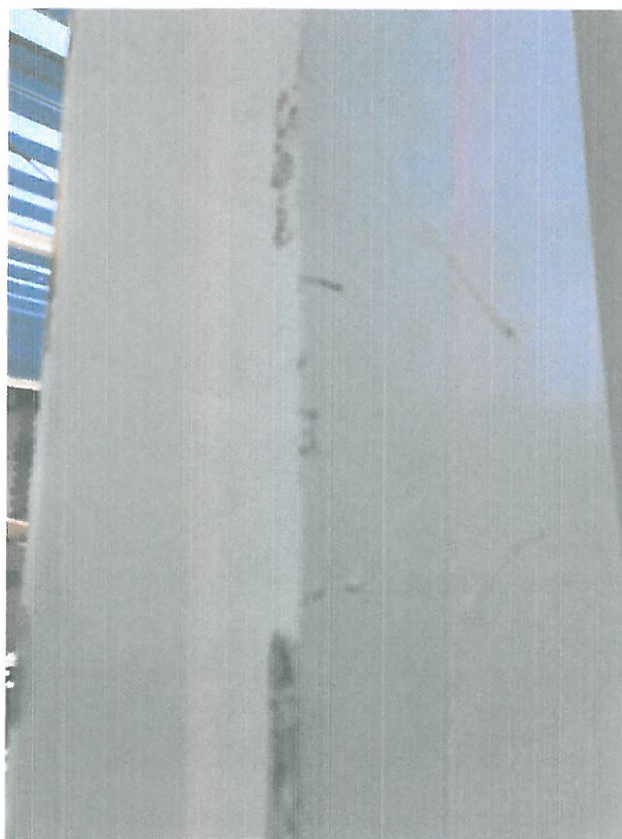
● Zdjęcie 16 – jak zdjęcie 15

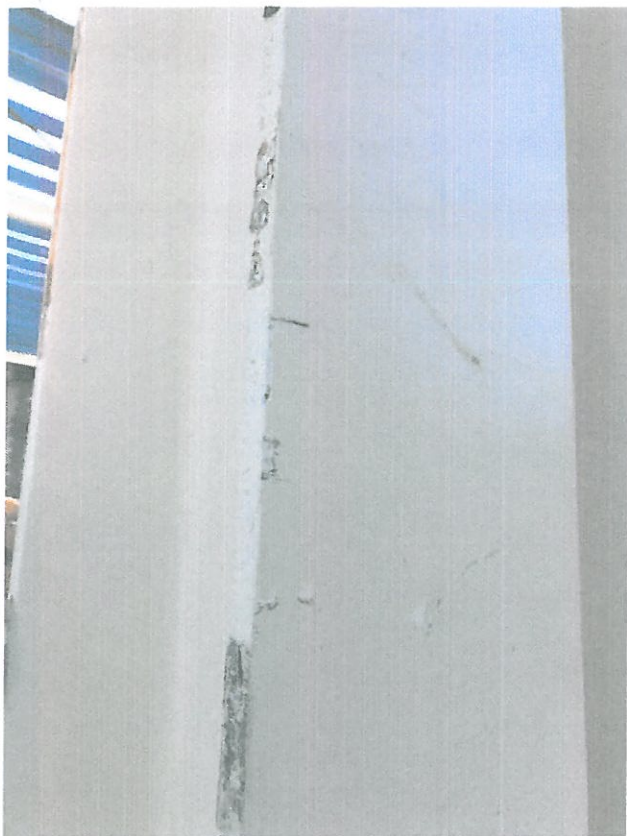
● Zdjęcie 17 – jak zdjęcie 15

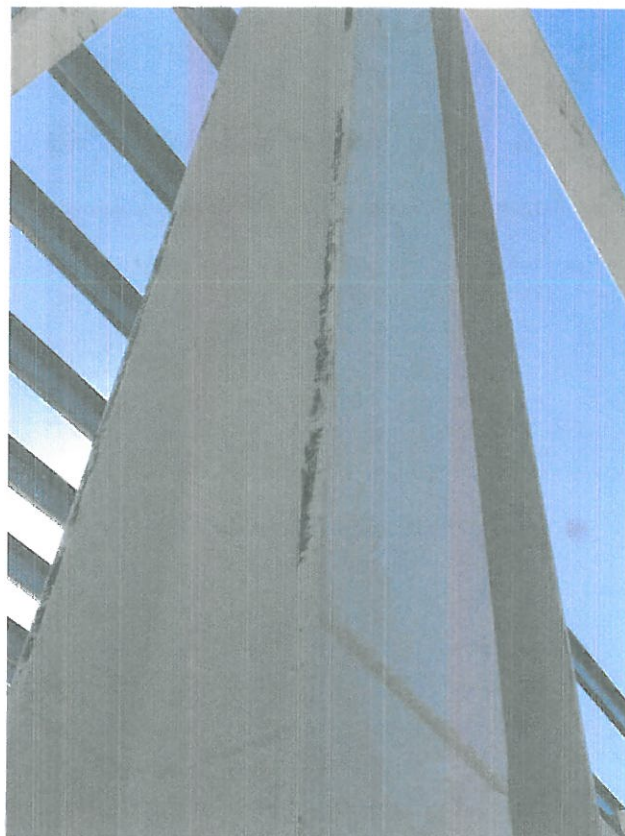
● Zdjęcie 18 – jak zdjęcie 15

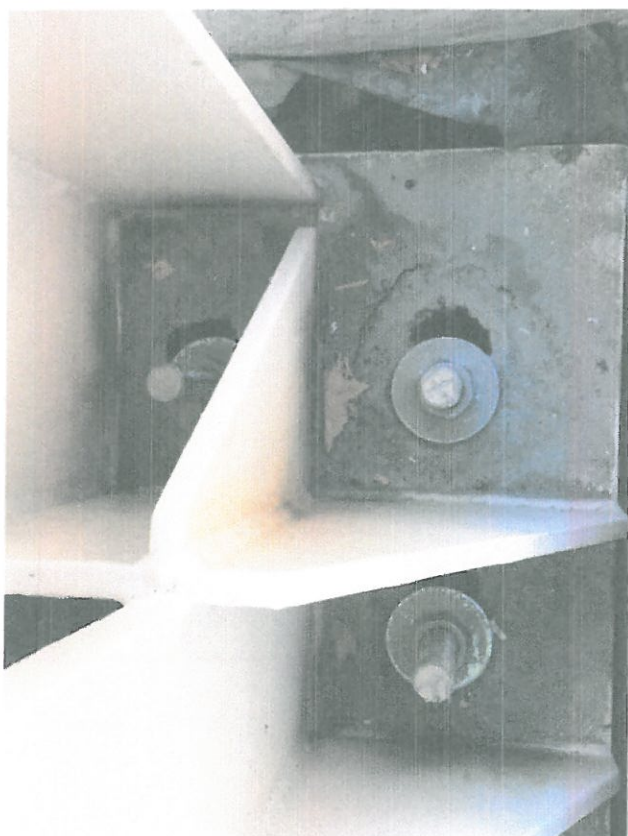
Zdjęcie 19 – jak zdjęcie 11

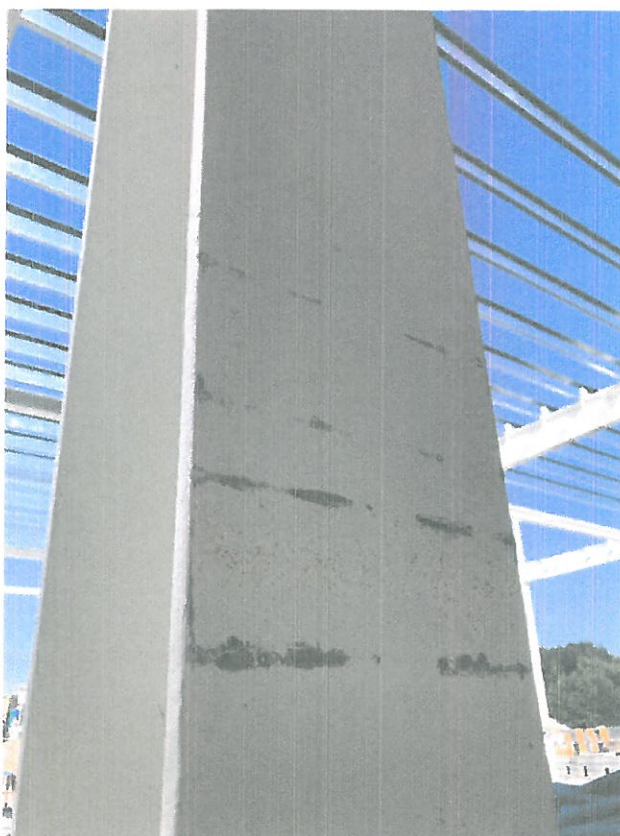
● Zdjęcie 20 – jak zdjęcie 15

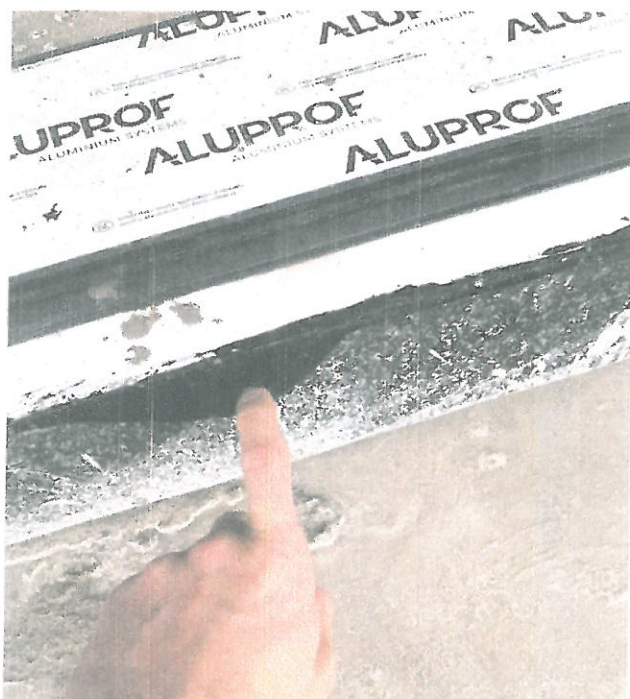
Foto 1 – niedokładnie sklefony EPDM, cała oś C3' do sprawdzenia

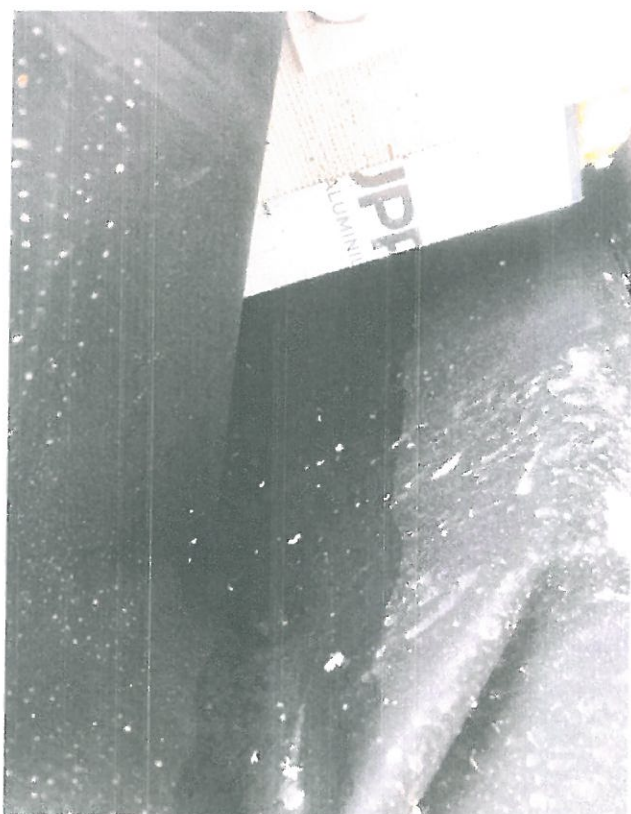
Foto 3 – jak Foto 3

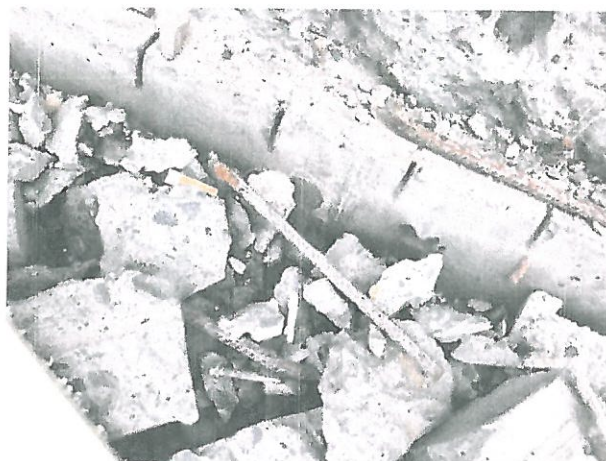
Foto 5 – jak foto 4

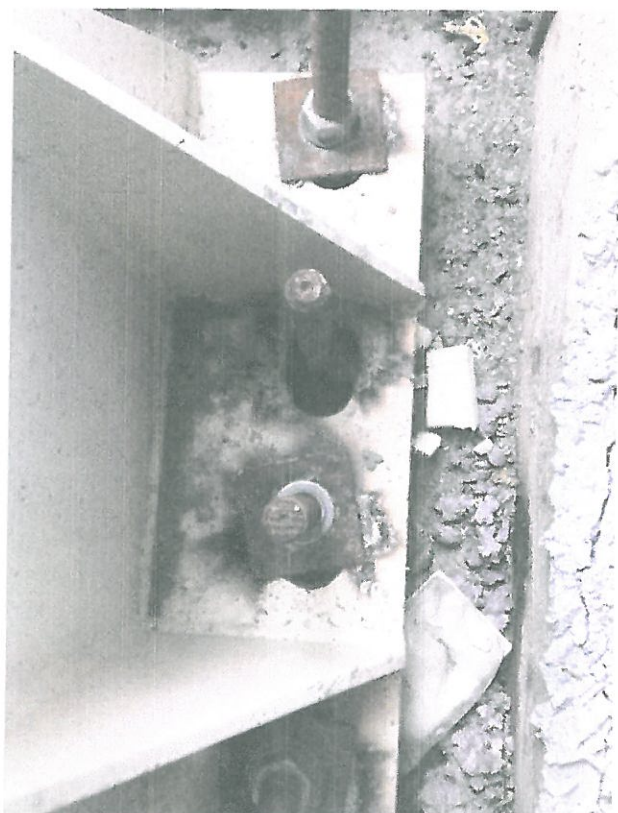
Foto 6 – możliwość powiększenia otworów w blachach podstaw słupów należy uzgodnić z projektantem.
