Załącznik 3 DO PROTOKOŁU Z ODBIORU WSTĘPNEGO

**REDKOM PARK Bielsko**  
**Uwagi bieżące do aktualnie realizowanych Robót**

**21.11.2024**

Inspektor nadzoru robót bud.  
Piotr Andrzejczak

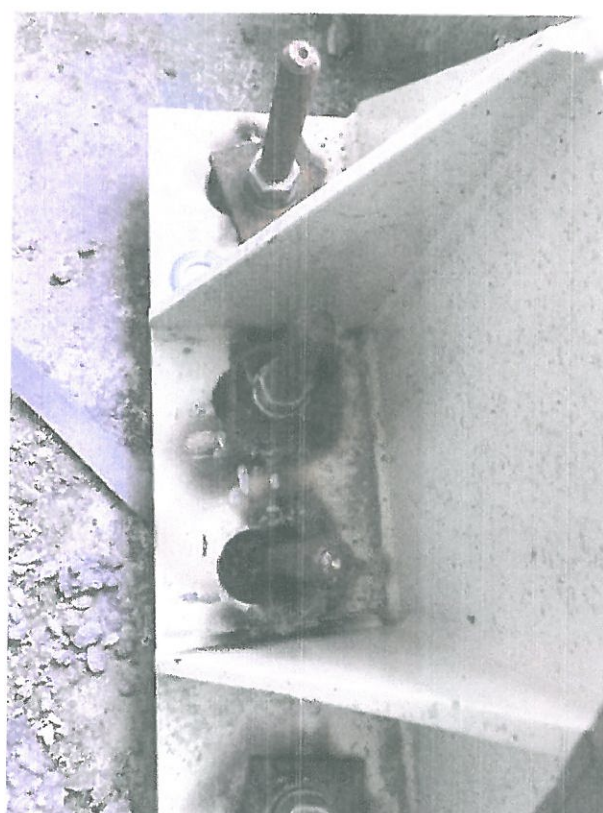
Foto 7 – jak foto 6

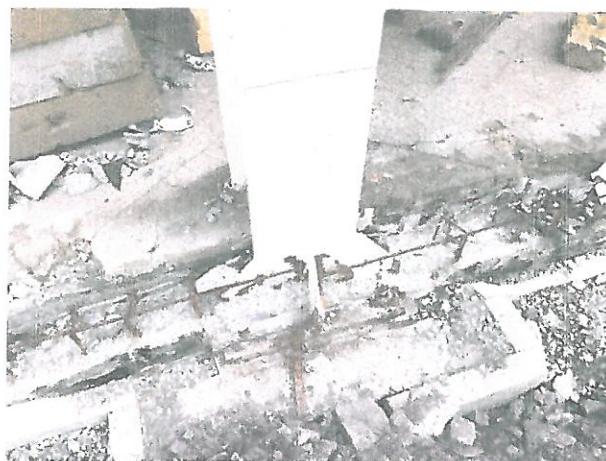
Foto 9 – jak foto 8

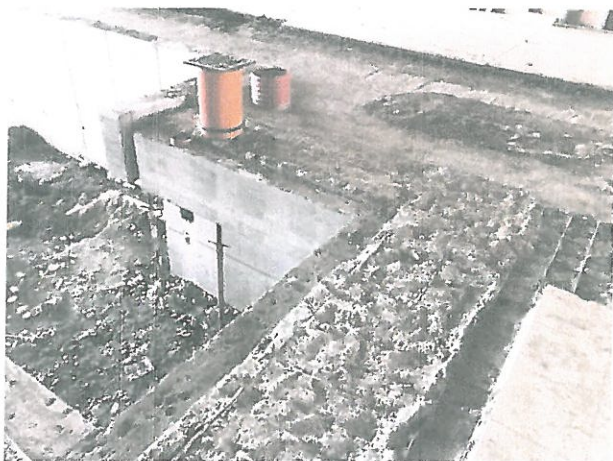
● Foto 12 – jak foto 11

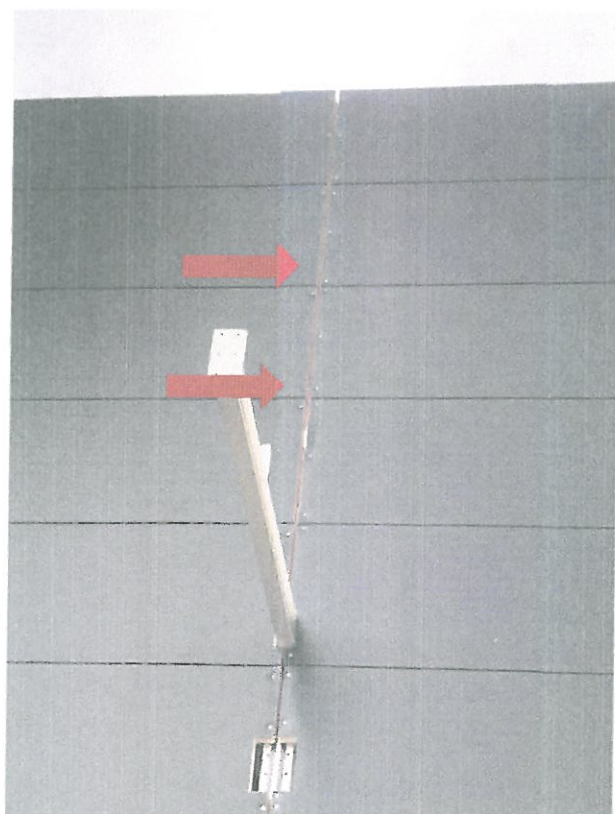
Foto 14 – brakujące łączniki płyt warstwowych do uzupełnienia – jeśli to w trakcie montażu to proszę pominąć uwagę

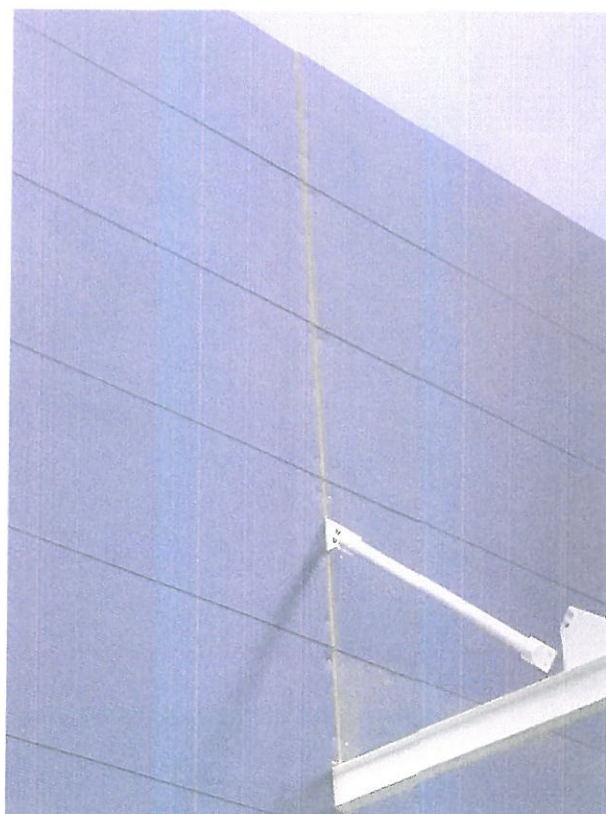
● Foto 15 – jak foto 14 + widoczne elementy konstrukcji powinny być w kolorze elewacji (np. odciągi zadaszenia)  
WYKONANO

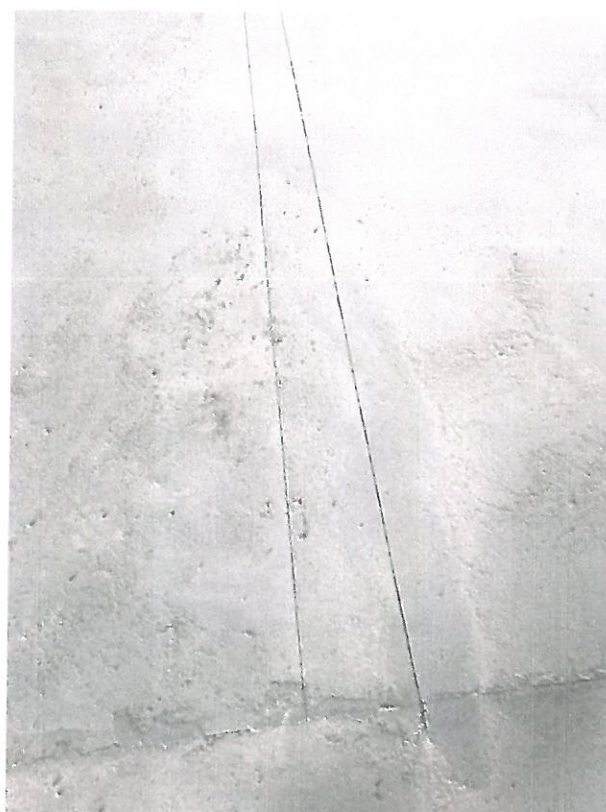
Foto 17 – dokończyć dylatacje na nowych posadzkach (np. brak przy słupach)

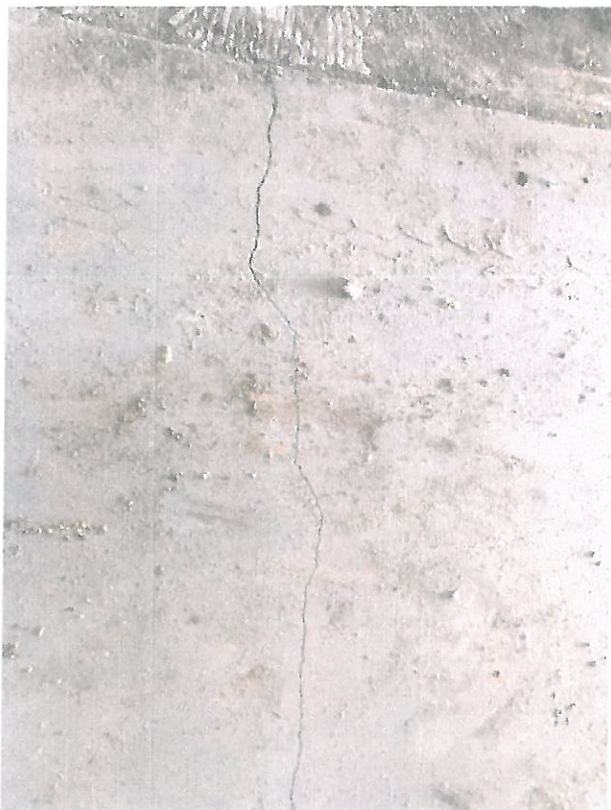
Foto 20 – spękana posadzka

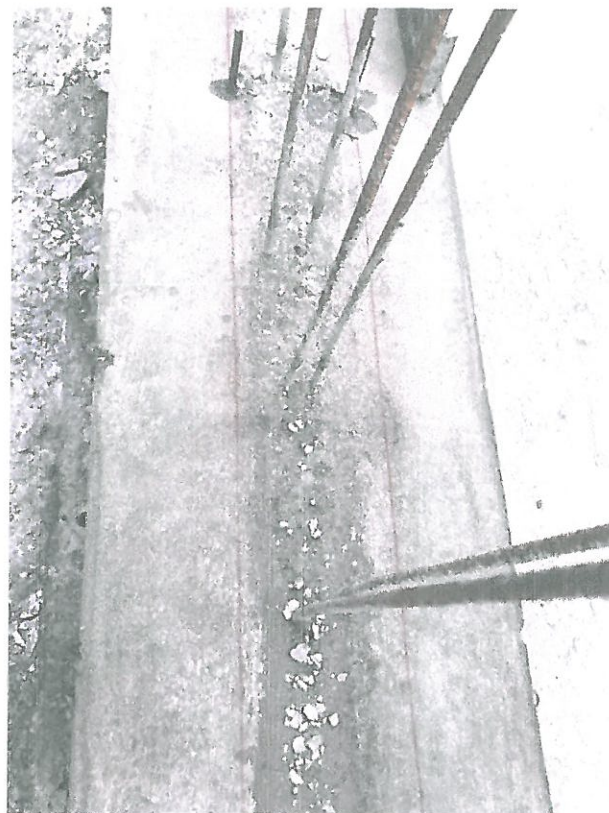
Foto 25 – jak zdjęcie 24

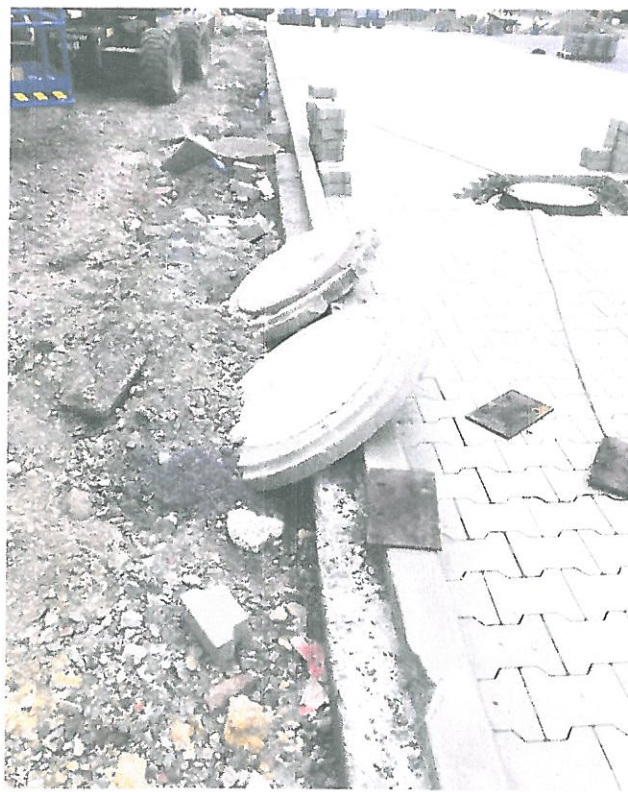
Foto 27 – jak zdjęcie 26
