Aqua S.A.

## Raport z inspekcji / Inspekcja:: 1

| Ulica od studni: <b>ul.Warszawska 180</b> | Mapa nr 1 | Od studni: <b>S1</b> |

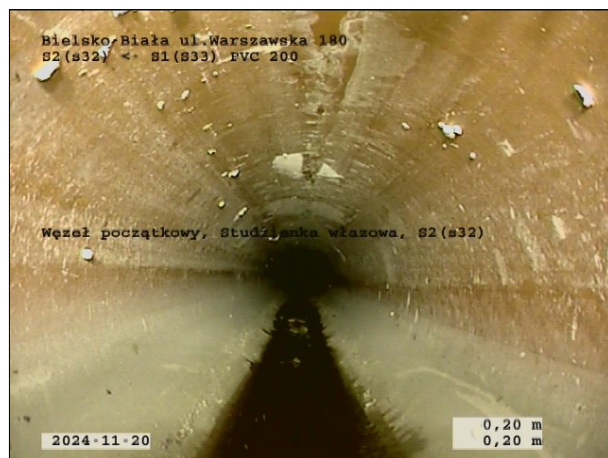
Zdjęcie: 2\_1A, 00:00:00  
0,2m, Węzeł początkowy, Studzienka włazowa, S2(s32)

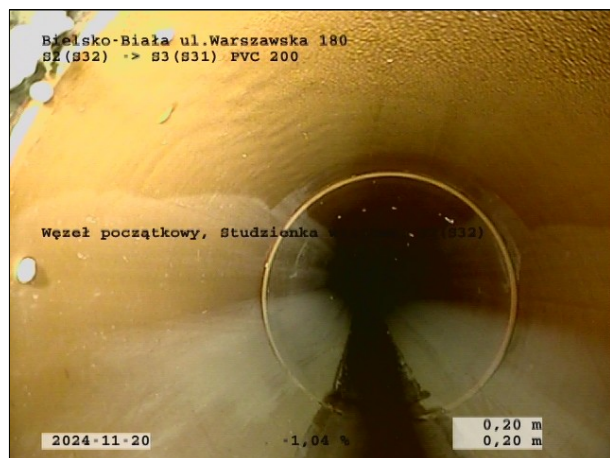
Zdjęcie: 3\_1A, 00:00:00  
0,2m, Węzeł początkowy, Studzienka włazowa, S2(S32)

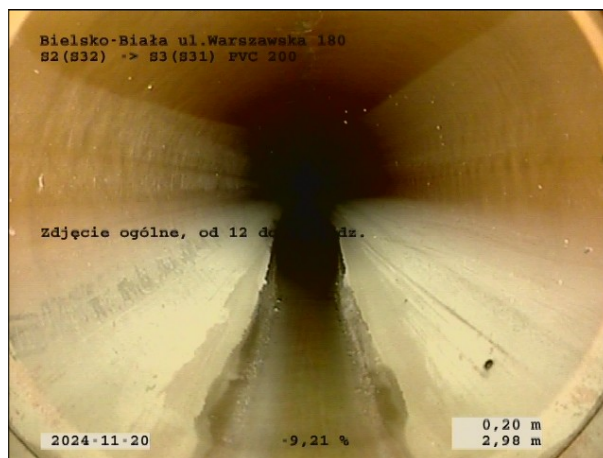
Zdjęcie: 3\_2A, 00:00:29  
2,96m, Zdjęcie ogólne, od 12 do 12 godz.

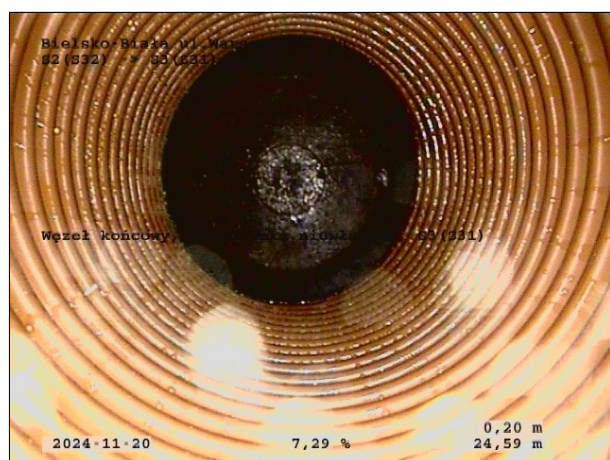
Zdjęcie: 3\_3A, 00:02:42  
24,59m, Węzeł końcowy, Studzienka niewłazowa, S3(S31)

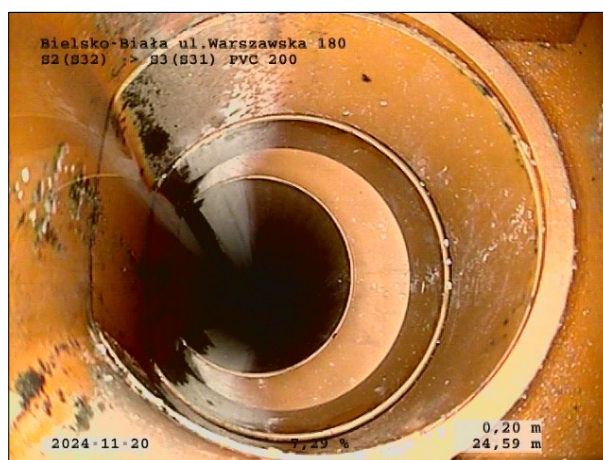
Zdjęcie: 3\_3B, 00:02:42  
24,59m, Węzeł końcowy, Studzienka niewłazowa, S3(S31)

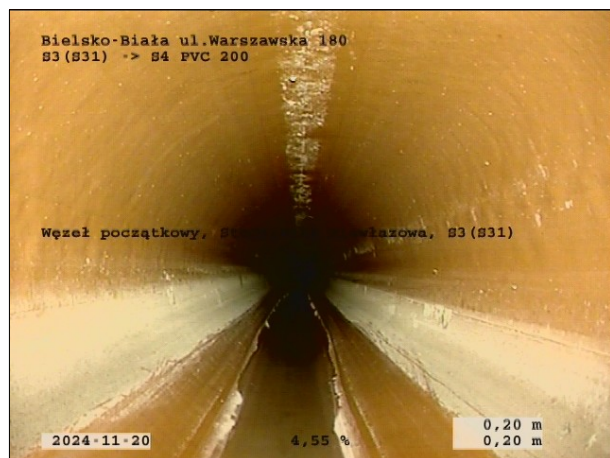
Zdjęcie: 4\_1A, 00:00:00  
0,2m, Węzeł początkowy, Studzienka niewłazowa, S3(S31)

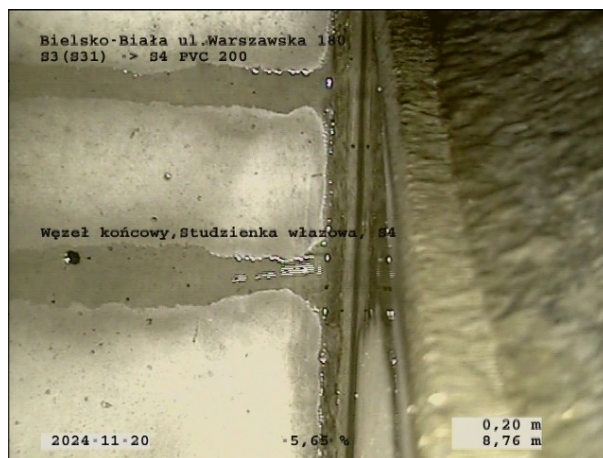
Zdjęcie: 4\_2A, 00:02:36  
8,76m, Węzeł końcowy, Studzienka włazowa, S4

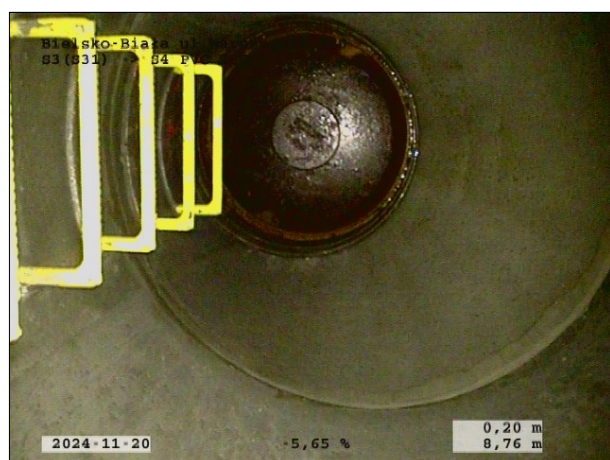
Zdjęcie: 4\_2B, 00:02:36  
8,76m, Węzeł końcowy, Studzienka włazowa, S4

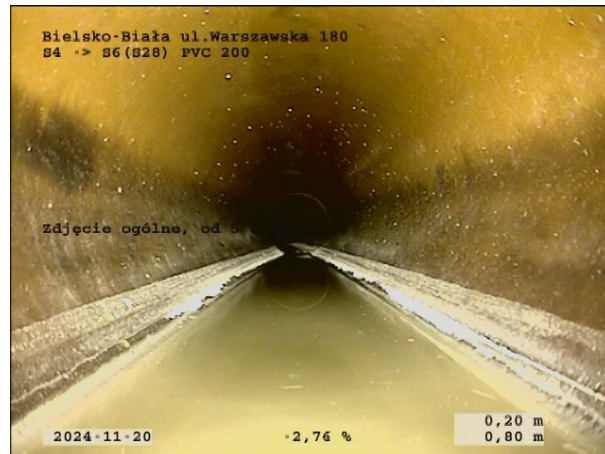
Zdjęcie: 5\_2A, 00:00:14  
0,8m, Zdjęcie ogólne, od 5 do 7 godz.

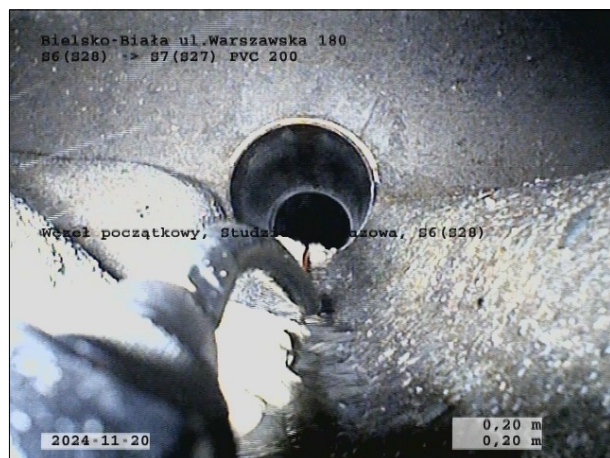
Zdjęcie: 6\_1A, 00:00:00  
0,2m, Węzeł początkowy, Studzienka włazowa, S6(S28)

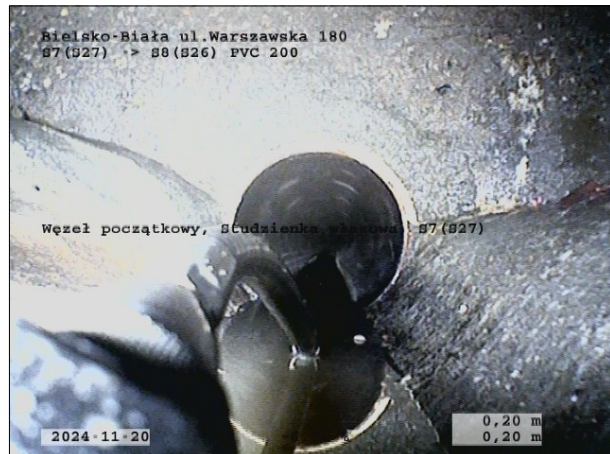
Zdjęcie: 7\_1A, 00:00:00  
0,2m, Węzeł początkowy, Studzienka włazowa, S7(S27)

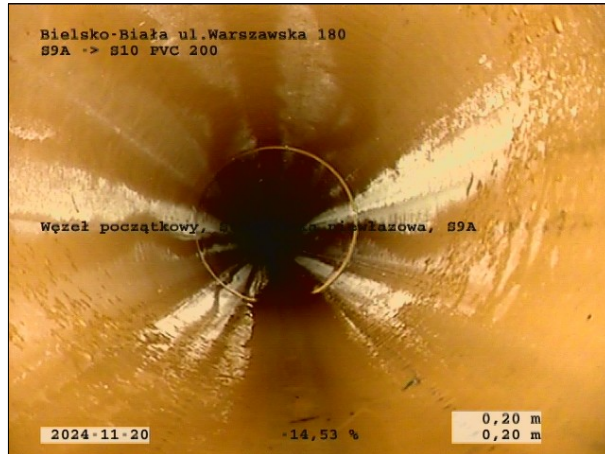
Zdjęcie: 9\_1A, 00:00:00  
0,2m, Węzeł początkowy, Studzienka niewłazowa, S9A

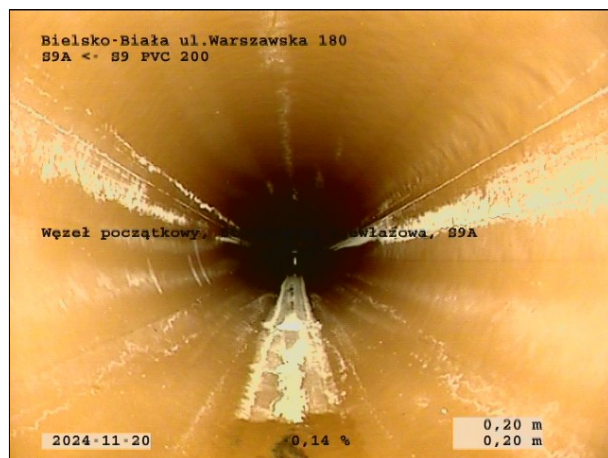
Zdjęcie: 10\_1A, 00:00:00

0,2m, Węzeł początkowy, Studzienka niewłazowa, S9A

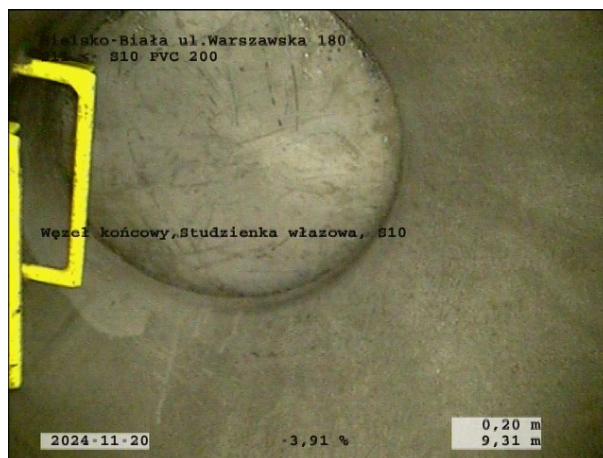
Zdjęcie: 11\_2A, 00:01:19  
9,31m, Węzeł końcowy, Studzienka włazowa, S10

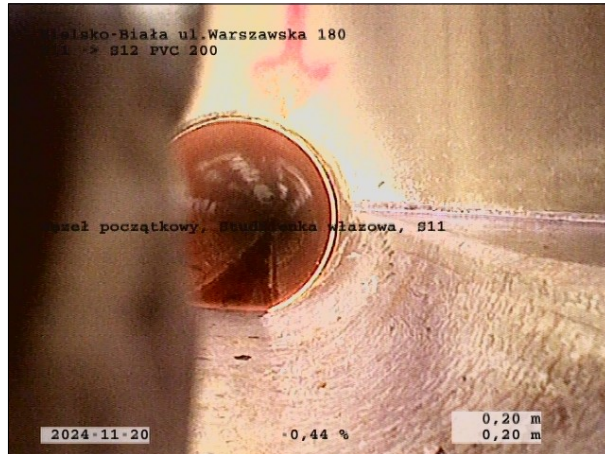
Zdjęcie: 12\_1A, 00:00:00

0,2m, Węzeł początkowy, Studzienka włazowa, S11

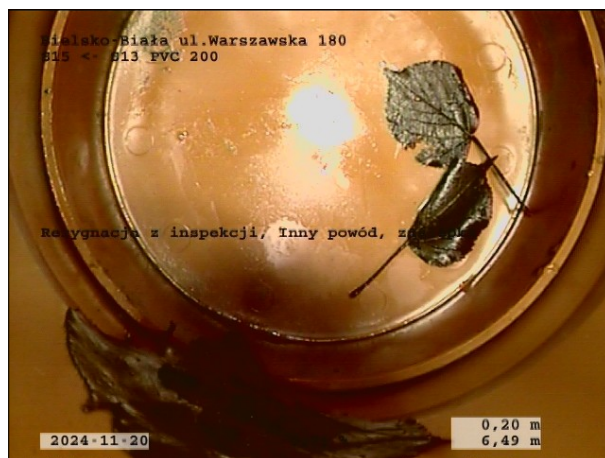
| 1:56 | Pozycja | Obserwacja | MPEG | Zdjęcie | | | | | |
|---|---|---|---|---|---|---|---|---|---|
| | | Rezygnacja z inspekcji, Inny powód / zaślepka | 00:00:44 | 14_2A | | | | | |

Zdjęcie: 14\_2A, 00:00:44  
6,49m, Rezygnacja z inspekcji, Inny powód

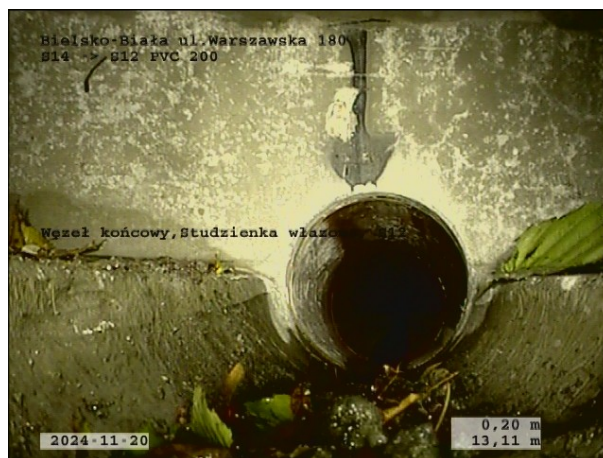
Zdjęcie: 15\_2A, 00:01:03  
13,11m, Węzeł końcowy, Studzienka włazowa, S12

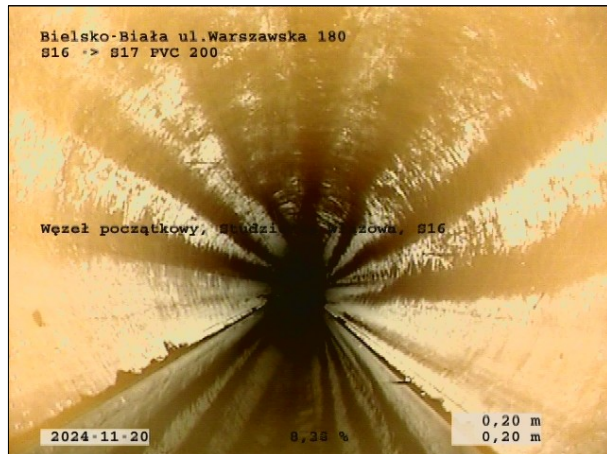
Zdjęcie: 17\_1A, 00:00:00  
0,2m, Węzeł początkowy, Studzienka włazowa, S16

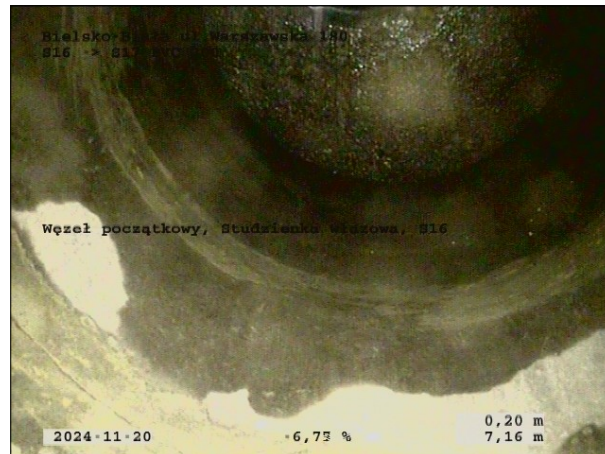
Zdjęcie: 17\_2A, 00:00:44  
7,16m, Węzeł początkowy, Studzienka włazowa, S16

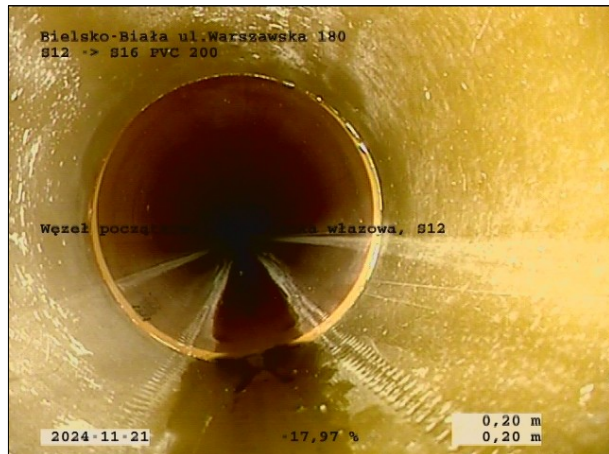
Zdjęcie: 19\_1A, 00:00:00  
0,2m, Węzeł początkowy, Studzienka włazowa, S12

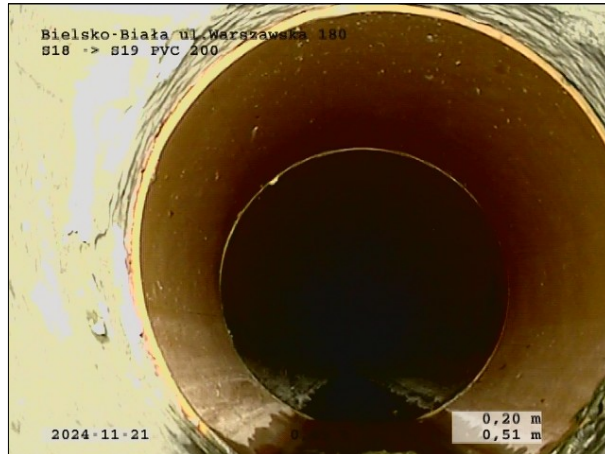
Zdjęcie: 19\_1A, 00:00:00

0,2m, Węzeł początkowy, Studzienka wjazdowa, S18

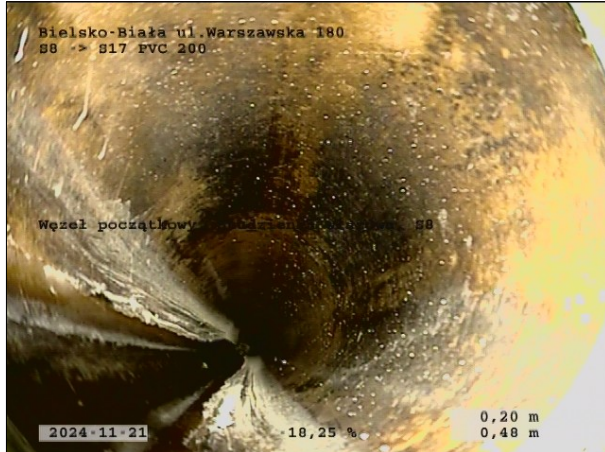
Zdjęcie: 20\_1A, 00:00:00  
0,38m, Węzeł początkowy, Studzienka włazowa, S8

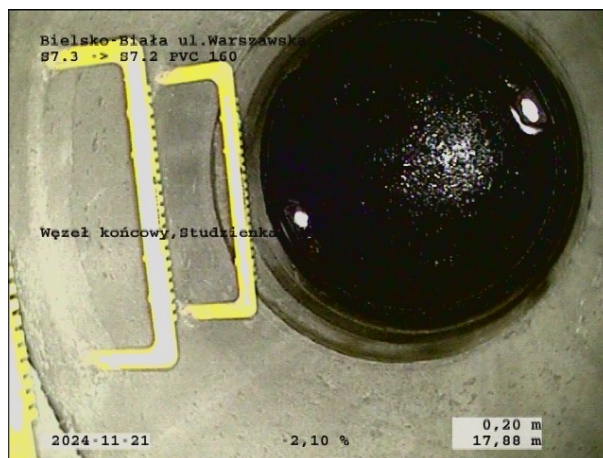
Zdjęcie: 21\_2A, 00:01:38  
17,88m, Węzeł końcowy, Studzienka włączowa, S7.2

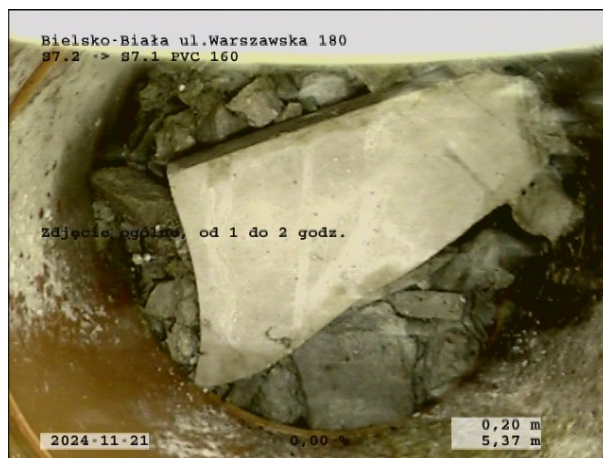
Zdjęcie: 22\_2A, 00:00:40  
5,37m, Zdjęcie ogólne, od 1 do 2 godz.

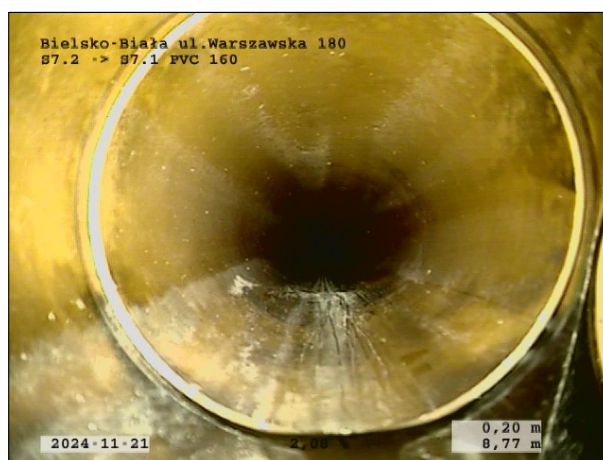
Zdjęcie: 22\_3B, 00:01:19  
8,78m, Rezygnacja z inspekcji, Przeszkoda

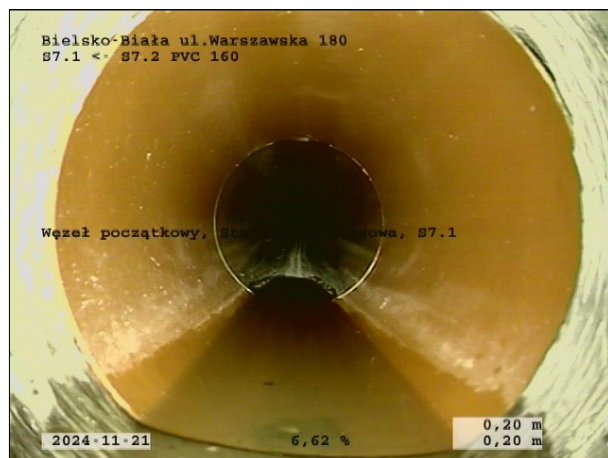
Zdjęcie: 23\_1A, 00:00:00

0,2m, Węzeł początkowy, Studzienka włazowa, S7.1

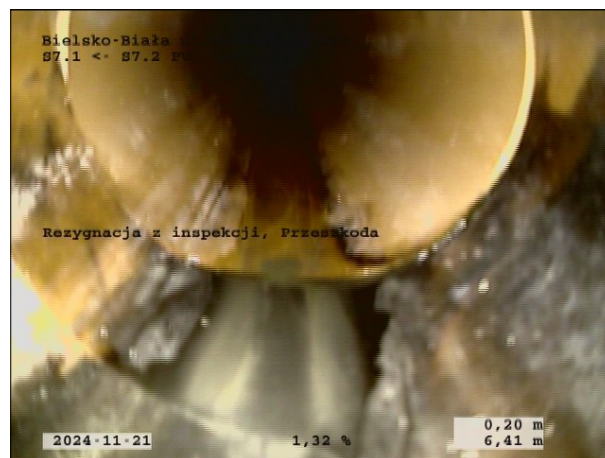
Zdjęcie: 23\_2A, 00:00:44

| 1:56 | Pozycja | Obserwacja | MPEG | Zdjęcie | | | | | |
|---|---|---|---|---|---|---|---|---|---|
| | | Rezygnacja z inspekcji, Przeszkoda | 00:00:44 | 23_2A | | | | | |

6,41m, Rezygnacja z inspekcji, Przeszkoda

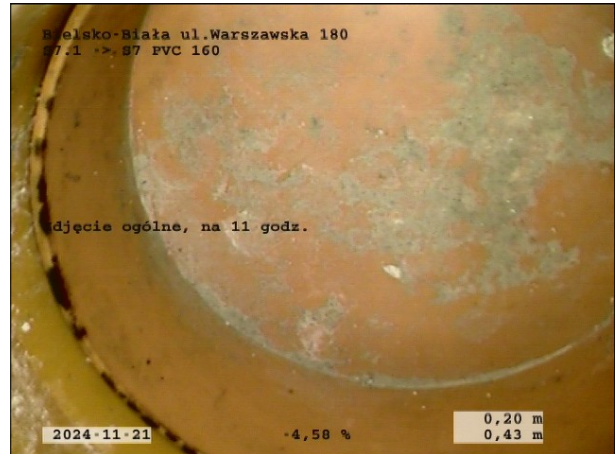
Zdjęcie: 24\_2A, 00:00:17  
0,43m, Zdjęcie ogólne, na 11 godz.

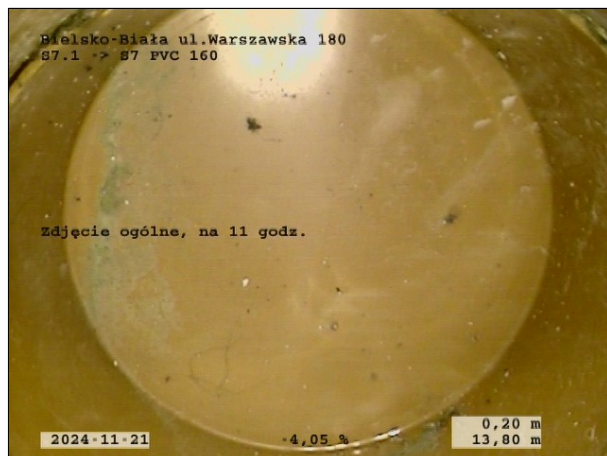
Zdjęcie: 24\_3A, 00:01:33  
13,8m, Zdjęcie ogólne, na 11 godz.

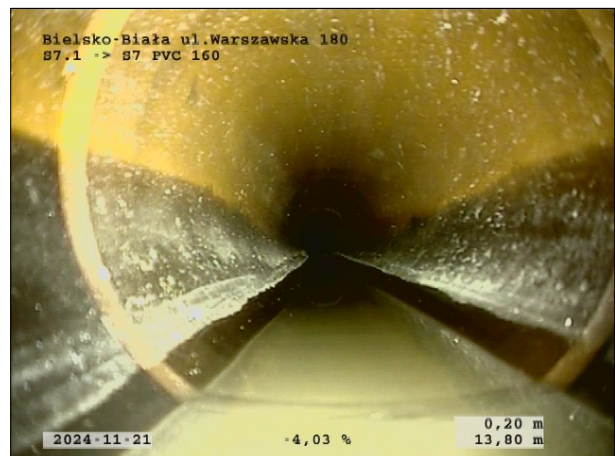
Zdjęcie: 24\_3B, 00:01:33  
13,8m, Zdjęcie ogólne, na 11 godz.

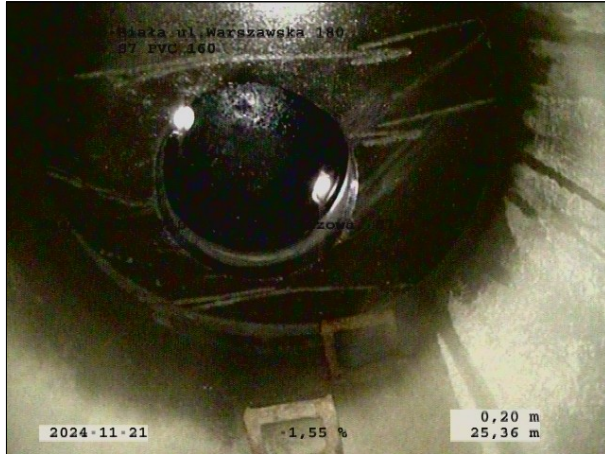
Zdjęcie: 24\_4A, 00:02:45

25,36m, Węzeł końcowy, Studzienka włazowa, S7

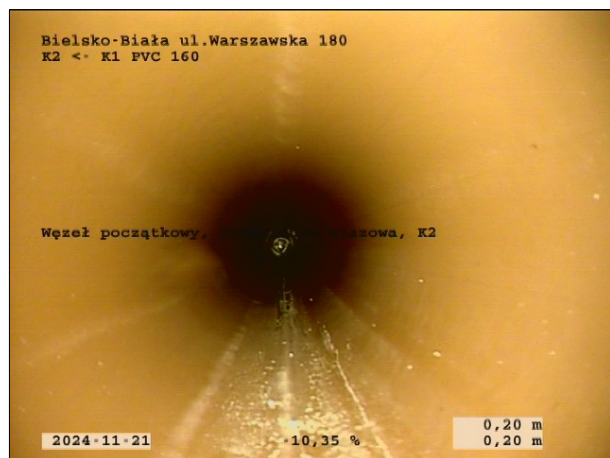
Zdjęcie: 25\_1A, 00:00:00

0,2m, Węzeł początkowy, Studzienka włączowa, K2

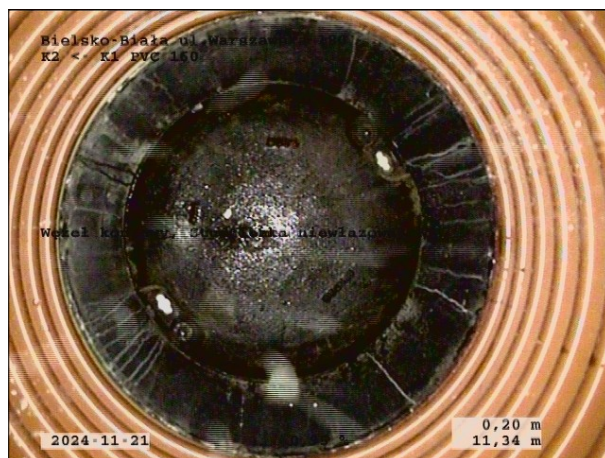
Zdjęcie: 25\_2A, 00:01:04

11,34m, Węzeł końcowy, Studzienka niewłączowa, K1

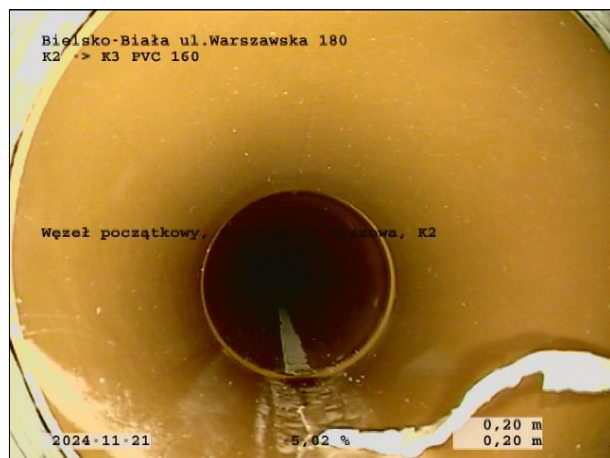
Zdjęcie: 26\_1A, 00:00:00

0,2m, Węzeł początkowy, Studzienka włączowa, K2

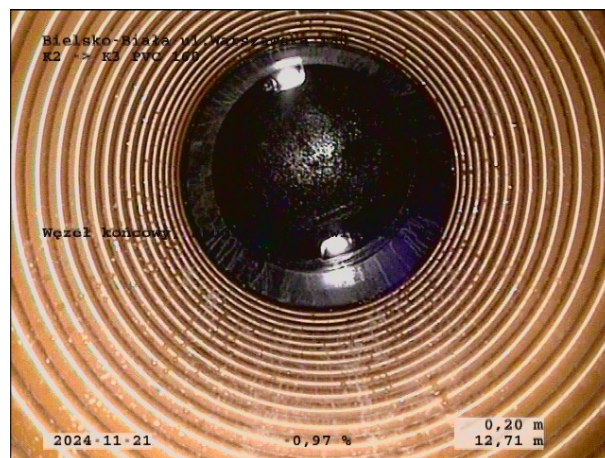
Zdjęcie: 26\_2A, 00:01:06

12,71m, Węzeł końcowy, Studzienka niewłączowa, K3

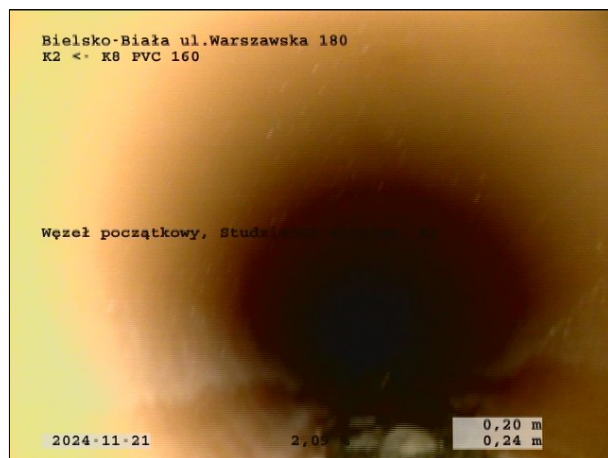
Zdjęcie: 27\_1A, 00:00:00  
0,24m, Węzeł początkowy, Studzienka włazowa, K2

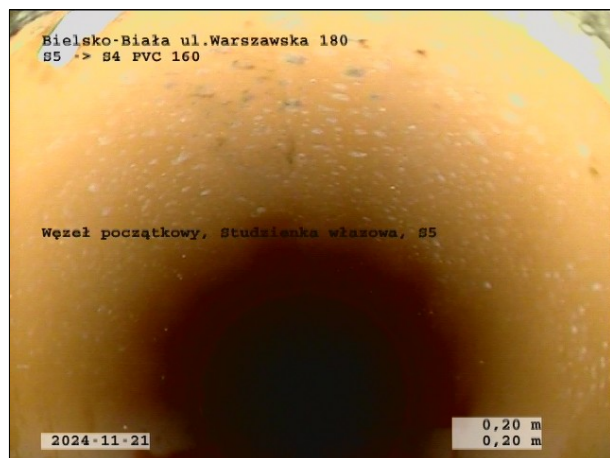
Zdjęcie: 28\_1A, 00:00:00

0,2m, Węzeł początkowy, Studzienka włazowa, S5

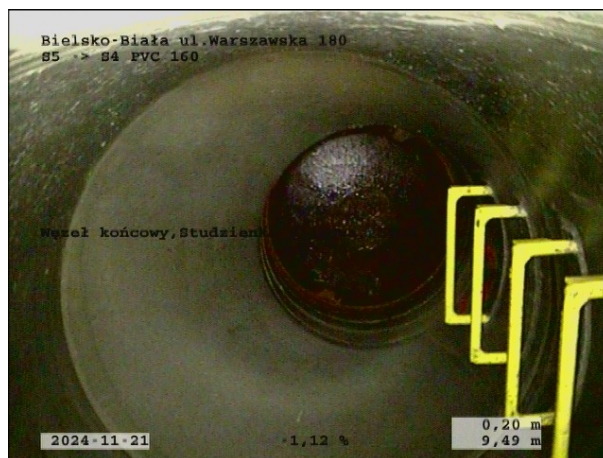
Zdjęcie: 28\_2A, 00:00:59

9,49m, Węzeł końcowy, Studzienka włazowa, S4

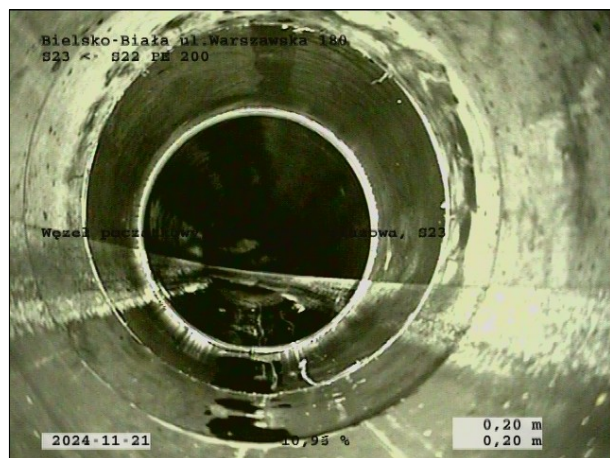
Zdjęcie: 31\_1A, 00:00:00  
0,2m, Węzeł początkowy, Studzienka włazowa, S23

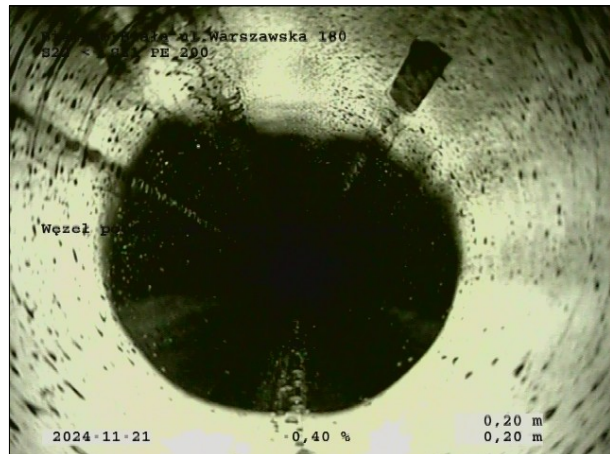
Zdjęcie: 32\_1A, 00:00:00  
0,2m, Węzeł początkowy, Studzienka włączowa, S22

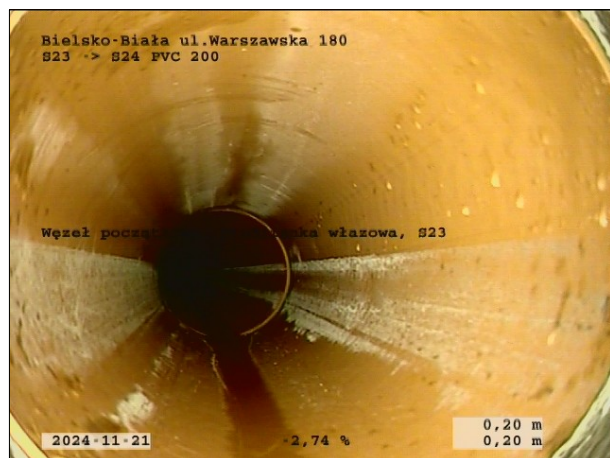
Zdjęcie: 33\_1A, 00:00:00  
0,2m, Węzeł początkowy, Studzienka włazowa, S23

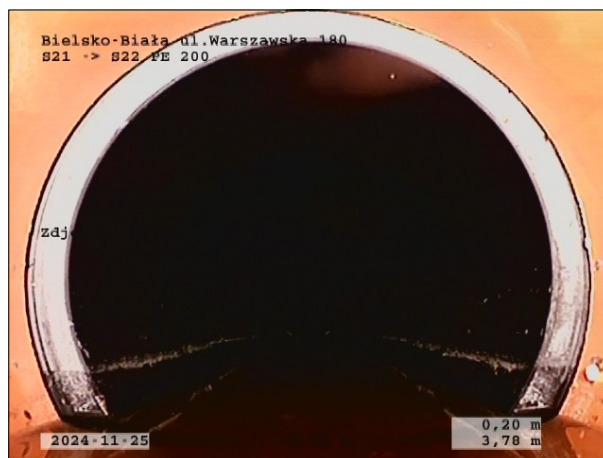
Zdjęcie: 37\_2A, 00:00:31  
3,78m, Zdjęcie ogólne, od 12 do 12 godz.

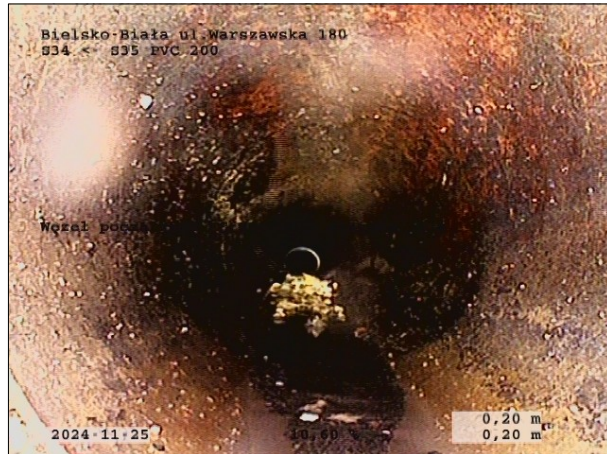
Zdjęcie: 54\_1A, 00:00:00  
0,2m, Węzeł początkowy, Studzienka włazowa, S34

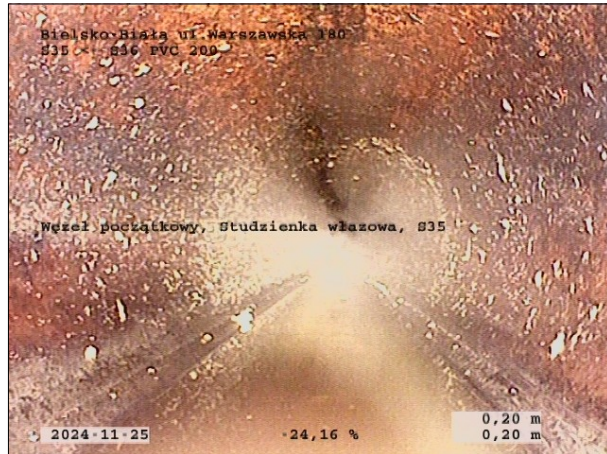
Zdjęcie: 56\_1A, 00:00:00  
0,2m, Węzeł początkowy, Studzienka włazowa, S35

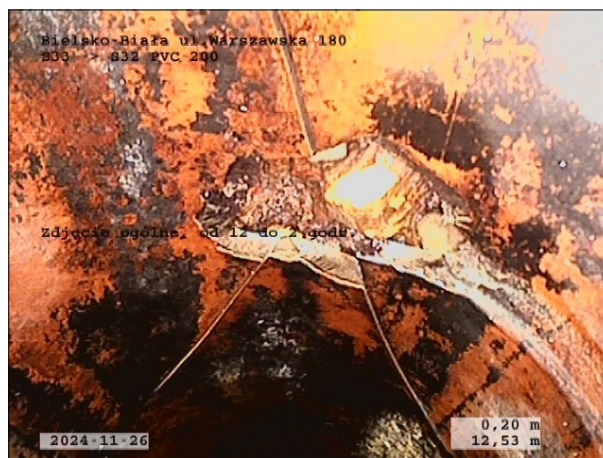
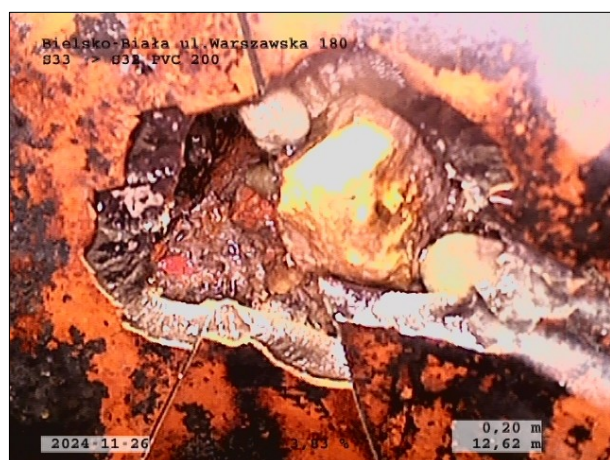
Zdjęcie: 59\_2A, 00:01:08  
12,54m, Zdjęcie ogólne, od 12 do 2 godz.

Zdjęcie: 59\_2B, 00:01:08  
12,54m, Zdjęcie ogólne, od 12 do 2 godz.

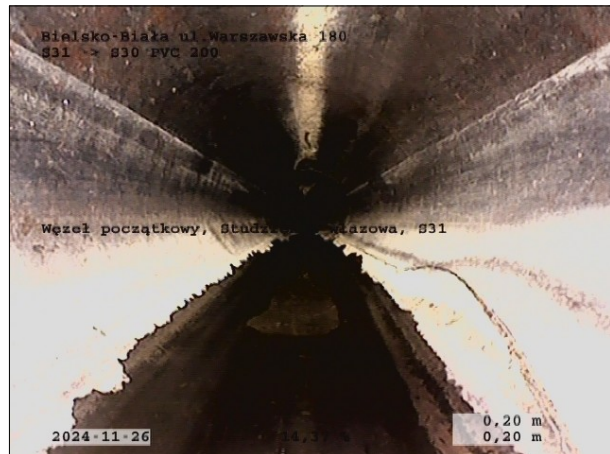
Zdjęcie: 62\_1A, 00:00:00  
0,2m, Węzeł początkowy, Studzienka włączowa, S31

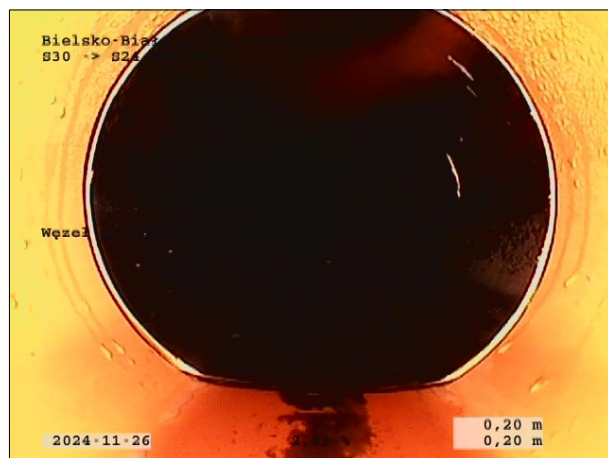
Zdjęcie: 63\_1A, 00:00:00  
0,2m, Węzeł początkowy, Studzienka włączowa, S30
